Untersuchungen zur Effektivität alternativer Triebwerkstechniken und Schutzkonzepte für abwandernde Fische beim Betrieb von Kleinwasser- kraftanlagen

im Auftrag des Landesfischereiverbands Bayern e.V.

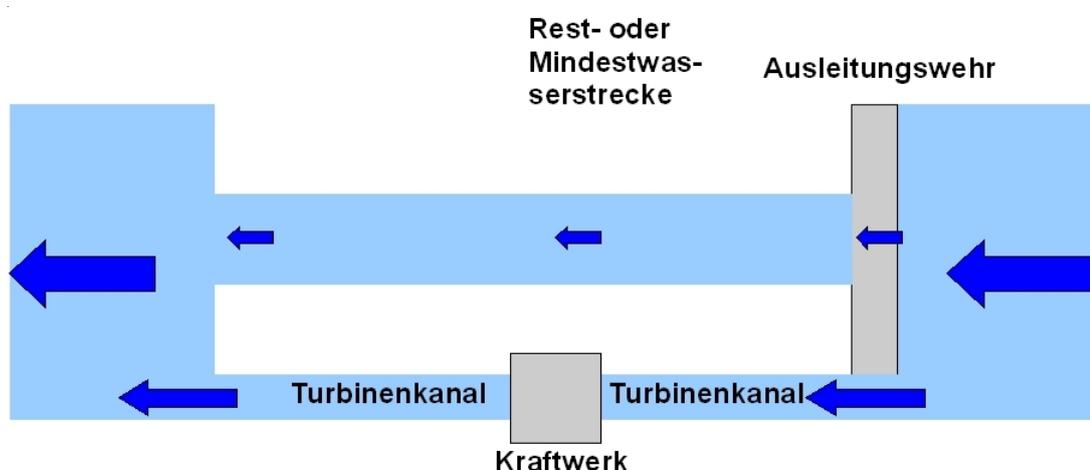
Im Fall eines Ausleitungskraftwerks sind Turbinenanlage und Wehranlage räumlich voneinander getrennt. Der Abfluss des Gewässers wird an der Wehranlage teilweise in einen Turbinenoberwasserkanal abgeleitet, so den oder der Turbine zugeführt und nach der energetischen Nutzung über einen Unterwasserkanal wieder in das eigentliche Flussbett zurück geleitet. Parallel zu diesen künstlichen Gewässerabschnitten existiert im Normalfall noch die so genannte Ausleitungs – oder Restwasserstrecke (Mindestwasserstrecke), in der der nicht genutzte Abflussanteil verbleibt. Auf der folgenden Darstellung ist dieses Prinzip kurz grafisch dargestellt.

Abbildung 1: Prinzip eines Ausleitungskraftwerks

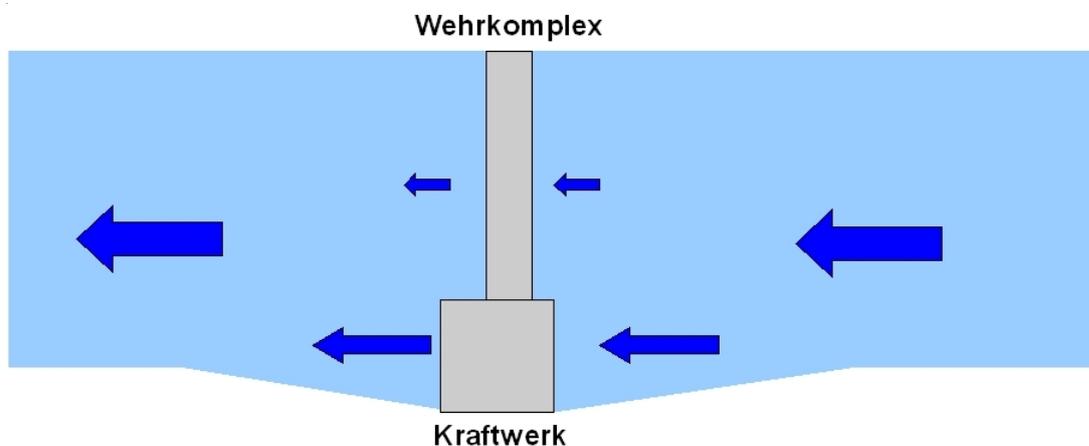
In DWA Themen 2005 werden als weitere Möglichkeiten, Blockkraftwerk, Zwillingskraftwerk, Pfeilerkraftwerk und das überströmbare Kraftwerk genannt. Hier ist jeweils nur die Verteilung von Turbinen bzw. Wehranteilen im Flussquerschnitt unterschiedlich aufgeteilt. Allen Bauweisen gemeinsam ist, dass sie an einem Standort ohne echte räumliche Trennung im Flussschlauch erstellt wurden.

Abbildung 2: Prinzip eines Flusskraftwerks

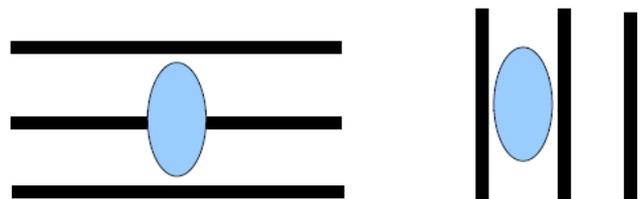
Abbildung 3: Wirkungsweise Horizontal- und Vertikalrechen

Aus der Abbildung ist zu erkennen, dass es ein sich Querlegen des Fisches erfordert um einen horizontalen Rechen leichter zu passieren, während der vertikale Rechen noch problemlos durch schwommen werden kann.

Der Abstand der Rechenstäbe stellt ein primäres Kriterium zur Bewertung von Rechenanlagen dar. Je nach lichter Weite ist es ankommenden Fischen möglich das Gitter zu durchschwimmen oder nicht. Weiters sind in diesem Zusammenhang zwei Stufen zu beachten, zum einen eine absolute Unterdrückung der Passage durch den Stababstand und zum anderen eine deutliche durch Verhalten verursachte Reduktion der Passage, die je nach Fischart und Wandersituation zu bewerten sein wird. Hierbei ist auch die Ausrichtung der Stäbe zu beachten, da horizontal verlaufende Stäbe anders zu bewerten sind als vertikal verlaufende. Dies ist durch die bevorzugte Körperform von Fischen gegeben, was auf der folgenden Abbildung veranschaulicht werden soll.

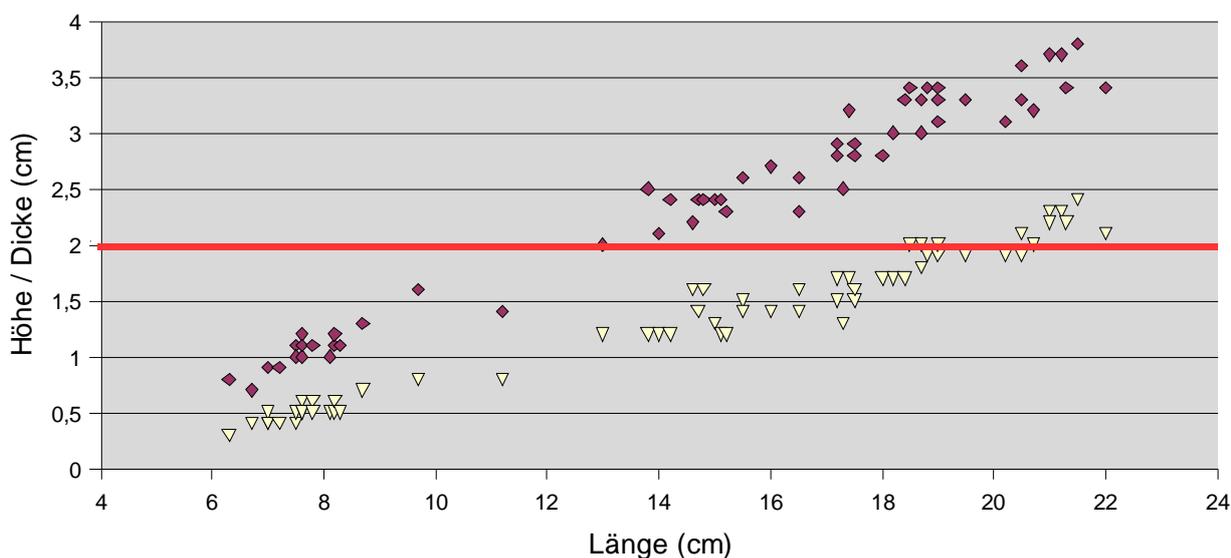
Abbildung 4: Längen, Höhen bzw. Dicken Korrelation von untersuchten Bachforellen.

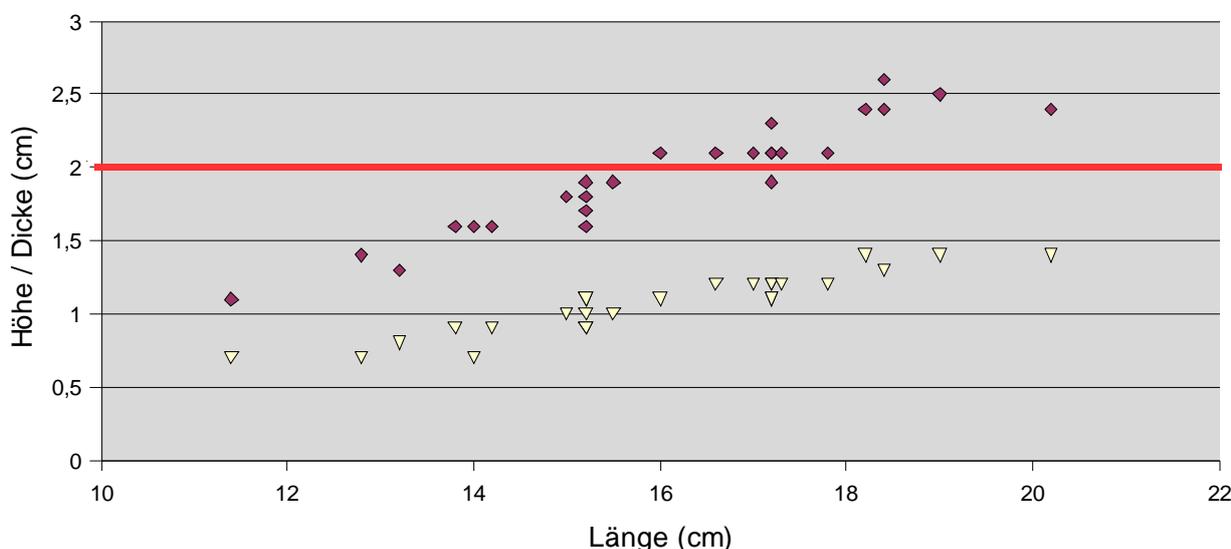
Bei den Äschen, die insgesamt schlanker erscheinen ist ein Beeinflussung der Fische durch die Körperhöhe bereits bei ca. 15 cm erkennbar, während die Dicke erst bei über 20 cm greift. Diese Beispiele orientierten sich am 20 mm Rechen und weisen einen deutlichen Unterschied in der Beeinflussung von Fischen nach.

Abbildung 5: Längen, Höhen bzw. Dicken Korrelation von untersuchten Äschen.

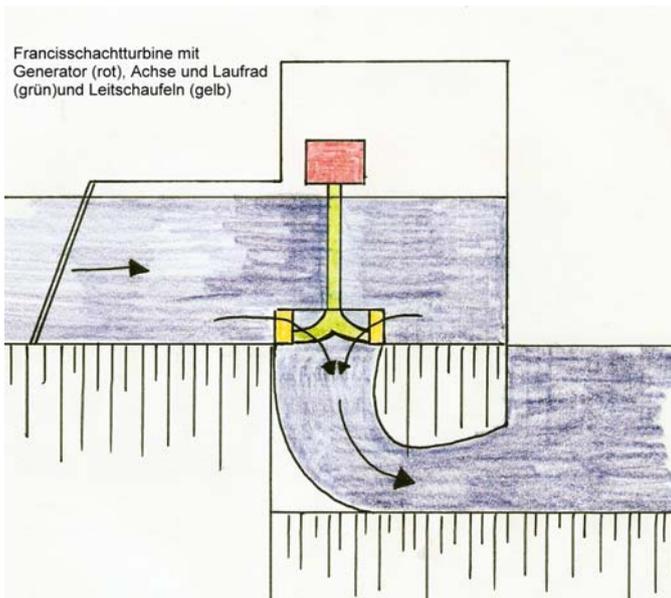
Auch für Francismaschinen können Kriterien genannt werden, die bei der Schädlichkeitsbewertung für passierende Fische herangezogen werden müssen (s. Monten 1985). Diese sind

- ➔ Leitschaufelanzahl
- ➔ Laufschaufelanzahl
- ➔ Drehzahl
- ➔ Einbaulage im Vergleich zum Unterwasser

Abbildung 7: Francisturbine

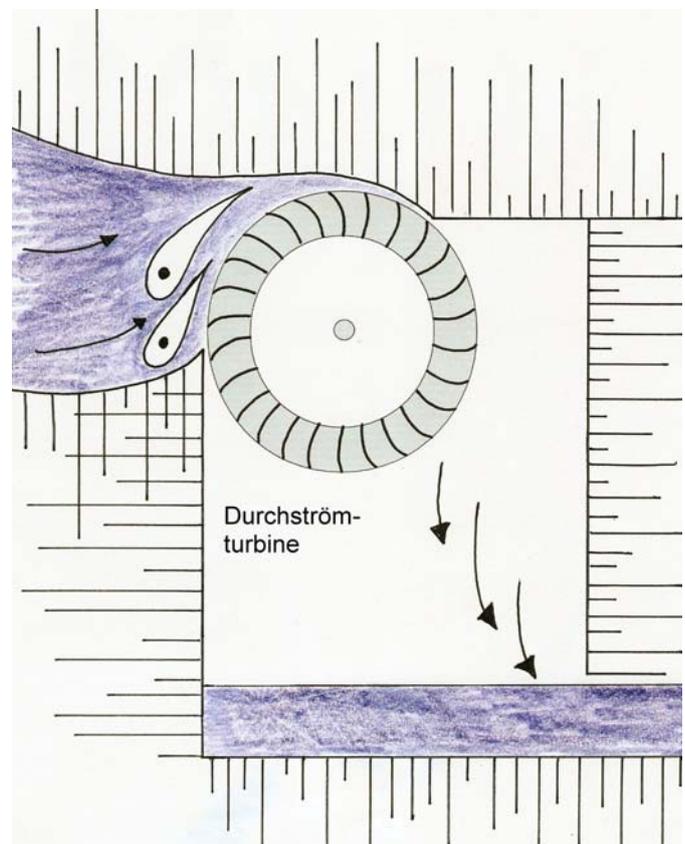
Die Durchströmturbine ist ebenfalls ein Turbinentyp, der nur geringe Regelungsmöglichkeiten bietet, also in erster Linie bei konstanten Abflussbedingungen eingesetzt werden kann. Sie besitzt üblicherweise nur eine oder zwei Leitschaufeln, das Laufrad ist horizontal gelagert. Dieser Turbinentyp ist nach Erfahrung der Autoren derzeit nur wenig in Gebrauch. Auf der folgenden Abbildung ist dieser Turbinentyp schematisch dargestellt.

Abbildung 8: Durchströmturbine

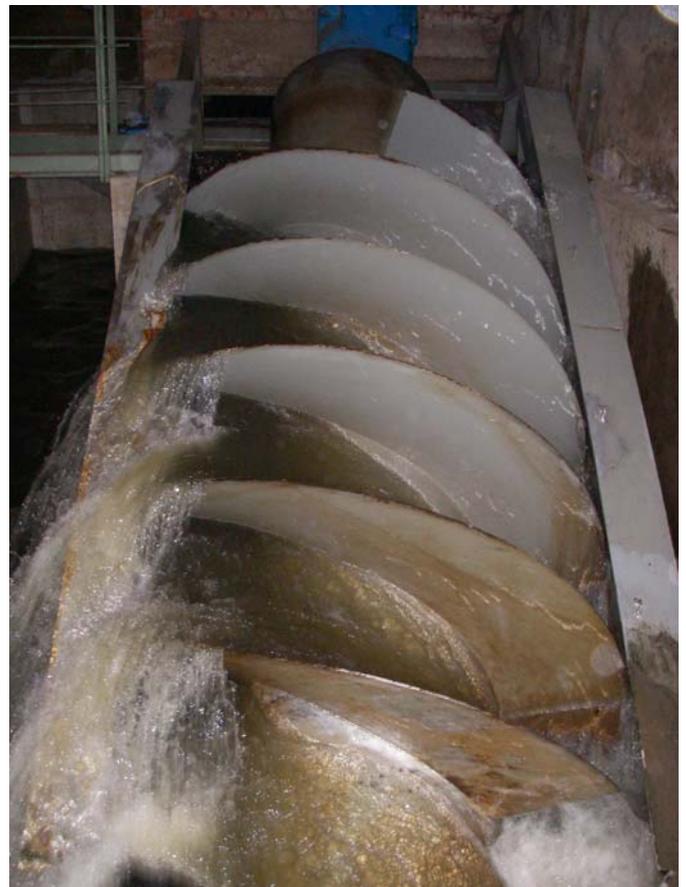
ses Turbinentyps ist ebenso die Nutzung der Lageenergie des Wassers. Es ist allerdings so, dass hier der ankommende Wasserkörper nur zu Beginn des Laufrades bzw. der Laufschnelle zerteilt wird und damit nur zu diesem Zeitpunkt ein Kollisionsrisiko mit beweglichen Teilen der Anlage befürchtet werden müsste. Hat ein Fisch den Beginn der Schnecke passiert bewegt er sich mit dem ihm umgebenden Wasserkörper nach unten. Auf diesem Weg besteht allerdings noch die Gefahr sich zwischen beweglicher Schnecke und starrem Turbinenkasten einzuklemmen. Ziel der Untersuchungen war es auch vor diesen Typ Bewertungskriterien zu erarbeiten, die erfüllt sein müssen um eine weitgehende ökologische Verträglichkeit sicherzustellen. Diese werden sich im Ergebnisteil bzw. in der Zusammenfassenden Bewertung dann zusammengestellt finden. Auf der folgenden Abbildung ist dieser Turbinentyp dargestellt.

Abbildung 9: Schneckenturbine in der mittelfränkischen Gugelmühle.

Untersuchungen von Späh (2001) belegen für eine untersuchte Anlage in Höxter-Godelheim an der Nethe eine Schädigungsrate an den passierenden Fischen von weniger als 5 % aller erfassten Individuen. Das Gutachten kommt insgesamt zu dem Schluss, dass mittels der Wasserkraftschnecke der Fischabstieg durch diese Anlage gut möglich erscheint. Da weitere Untersuchungen dieses Typs bisher fehlten wurde dieser Typ in die Bearbeitung als Schwerpunkt aufgenommen.

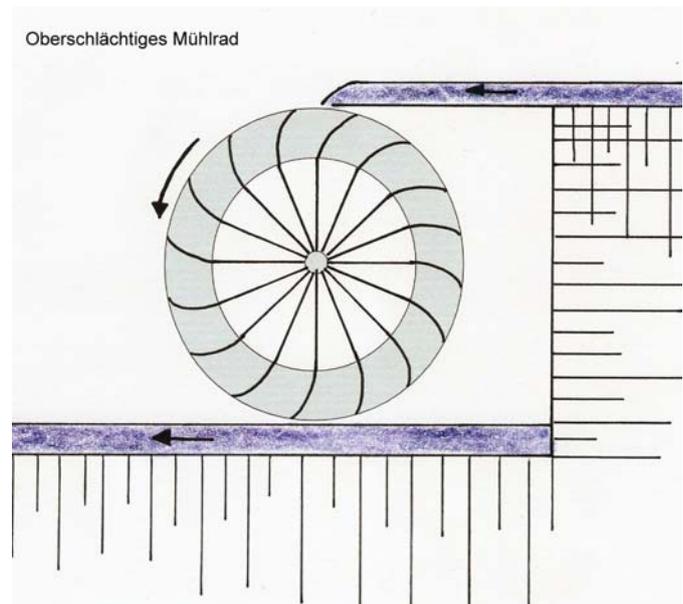
Beim oberflächigen Wasserrad wird das ankommende Wasser von oben auf das Wasserrad gebracht und setzt es durch die Gewichtskraft in Bewegung. Eine direkte Gefährdung von Fischen durch den Betrieb kann praktisch aufgrund der Art der Wasserweiterleitung nahezu ausgeschlossen werden. Die folgende Schemaabbildung verdeutlicht den Aufbau.

Abbildung 10: Oberschlächtiges Wasserrad

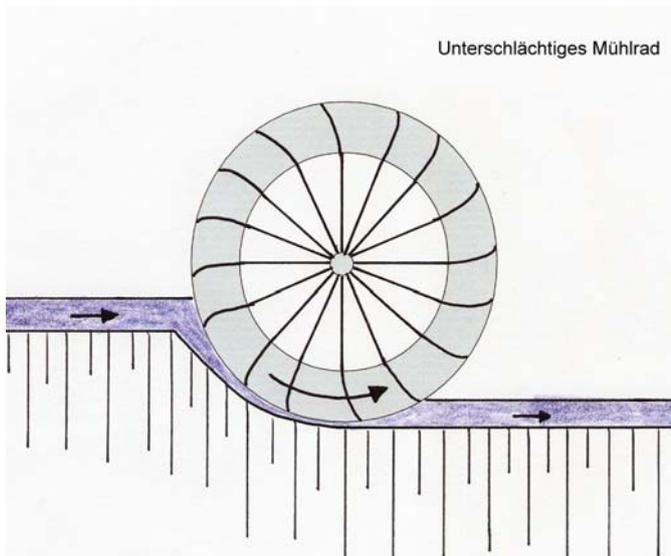
Das unterschlächtige Wasserrad leitet das Wasser in einem Kanal unter dem Wasserrad vorbei. Eine Mischung aus Lageenergie und Bewegungsenergie treibt das Rad an. Je nach Gestaltung des Kanals bzw. des Mühlrades kann eine Schädigung von Fischen während der Passage nicht ausgeschlossen werden. Entscheidend ist hier vor allem der **Spalt zwischen Mühlrad und Kanalwand** und die Gestaltung des Rades in Bezug auf den **Abstand zwischen den einzelnen Schaufeln** des Mühlrades. Die folgende Abbildung zeigt das umgesetzte Prinzip der Energieerzeugung.

Abbildung 11: Unterschlächtiges Wasserrad

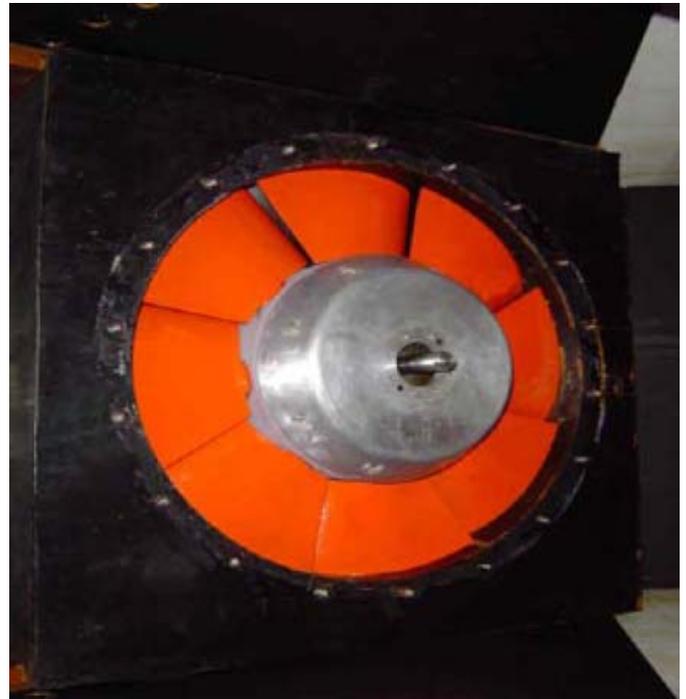
Abbildung 12: VHL Turbine - Ansicht von unten aus Leclerc, M. (2006)

Für Lachse ermittelten Lagarrigue, T.; Voegtle, B & Lascaux, JM. (2008) Schädigungsraten von im Mittel 3,1 %. Für Blankaale zeigten Lagarrigue, T. & Lascaux, JM. (2007) eine Sterblichkeit von 7,7 %. In beiden Fällen würde eine herkömmliche Kaplanturbine mindestens zwei bis dreimal höhere Schädigungsraten an den passierenden Fischen erwarten lassen. Zusätzlich konnte sogar für diese Konzept weiteres

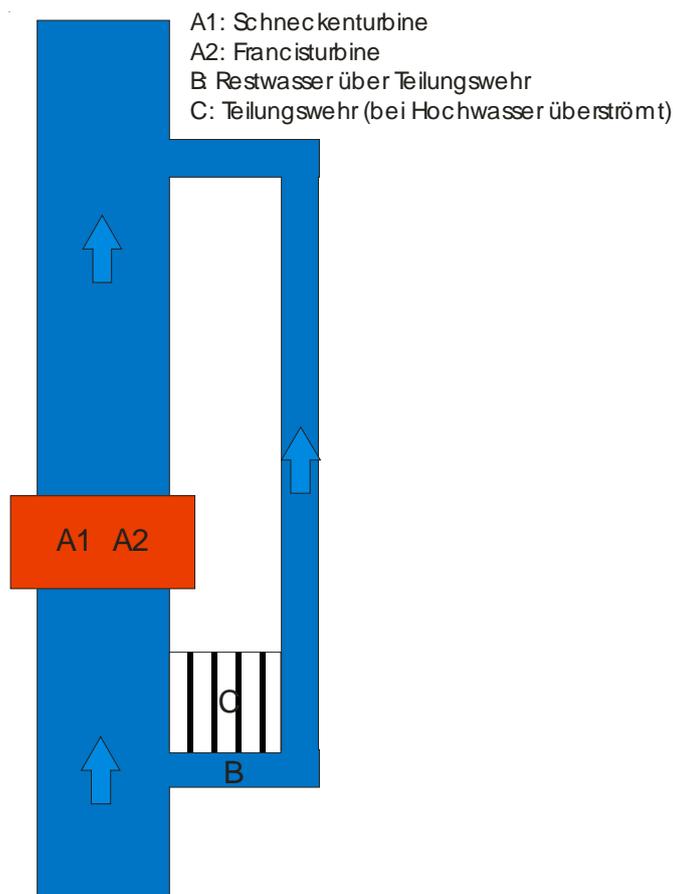
An der Gugelmühle in Mittelfranken sind zwei unterschiedliche Turbinentypen nebeneinander eingebaut. Zum einen handelt es sich um eine Francis Schachtturbine alter Bauart und zum anderen um eine Wasserkraftschnecke der Firma Rehart.

Abbildung 15: schematische Anlagenskizze der Gugelmühle

Die Maschine dreht für eine Francisturbine vergleichsweise langsam und besitzt einen einfachen Leit- und Schaufelradaufbau mit geringer Schaufelanzahl. Da sie vergleichsweise hoch eingebaut ist, waren Druckprobleme bei den passierenden Fischen eher zu erwarten als die Schädigung durch mechanische Kontakte (großes Laufrad, geringe Drehzahl).

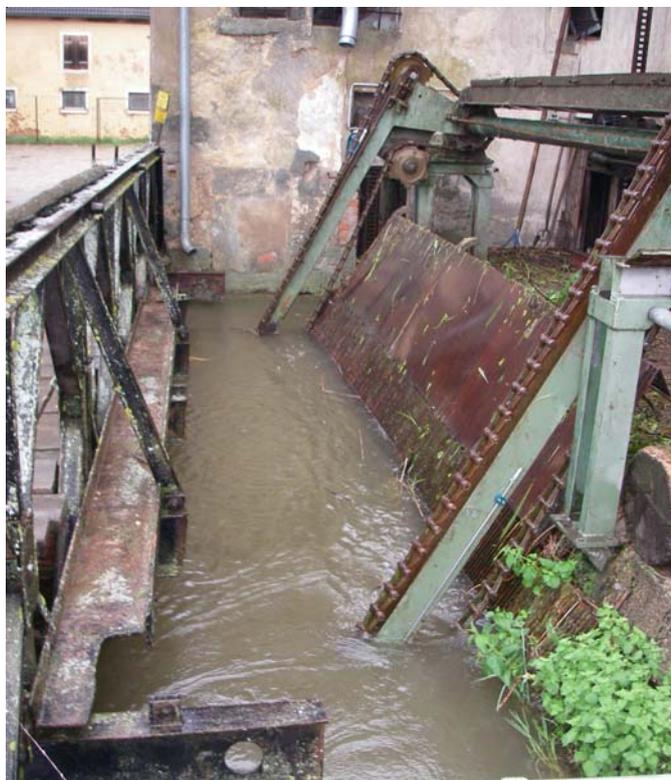
Beide Maschinen werden durch einen Rechen der lichten Weite 20 – 30mm (durch lange Nutzung teilweise geschädigte Rechenstäbe) geschützt, der auf der folgenden Abbildung dargestellt ist.

Abbildung 16: Rechen und Rechenreiniger an der Gugelmühle / Wörnitz

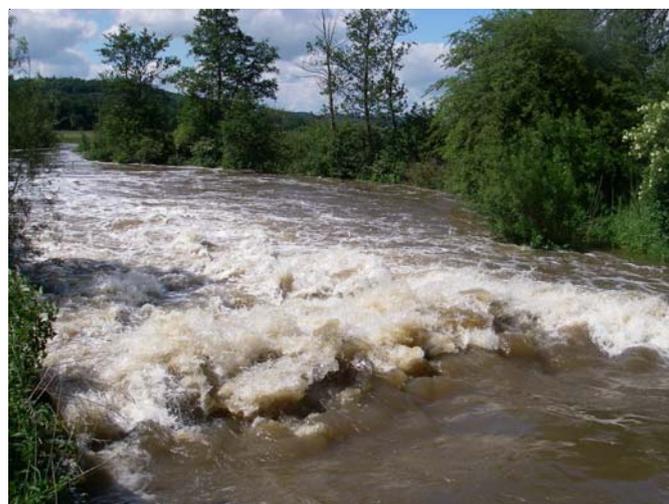
Abbildung 17: Abfluss am Streichwehr der Gugelmühle bei Hochwasser.

Die tatsächlichen Verhältnisse wurden eingehend untersucht und werden in der Ergebnisdarstellung auch ausführlich beleuchtet. Für die Bilanz der Gesamtanlage gilt es allerdings auf jeden Fall zu berücksichtigen, dass bei höheren Wasserständen / Abflüssen, die sehr oft ein gesteigertes Wanderverhalten bei Fischen hervorrufen, über ein oberhalb liegendes Streichwehr eine umfangreiche Umgehungsmöglichkeit der Wasserkraftanlage besteht. Die folgende Abbildung zeigt den Bereich des Streichwehres bei Hochwasser.

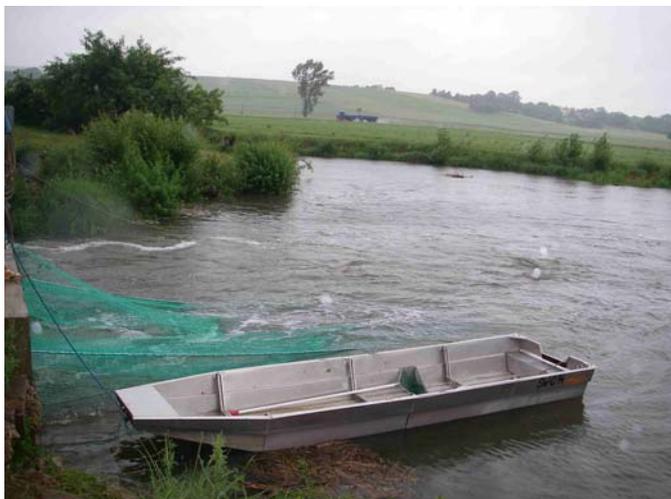
Abbildung 18: Fangstellen der Hamen, Francisturbine (im Vordergrund) und Schneckenturbine (im Hintergrund tieferliegend) an der Gugelmühle

Die Befischungen an der Gugelmühle erfolgten zwischen dem 28.05.2007 und dem 02.06.2007. In dieser Phase war in diesem Gewässertyp insbesondere mit massiven Wanderungen von karpfenartigen Fischen bzw. den vorkommenden barschartigen Fischen zu rechnen.

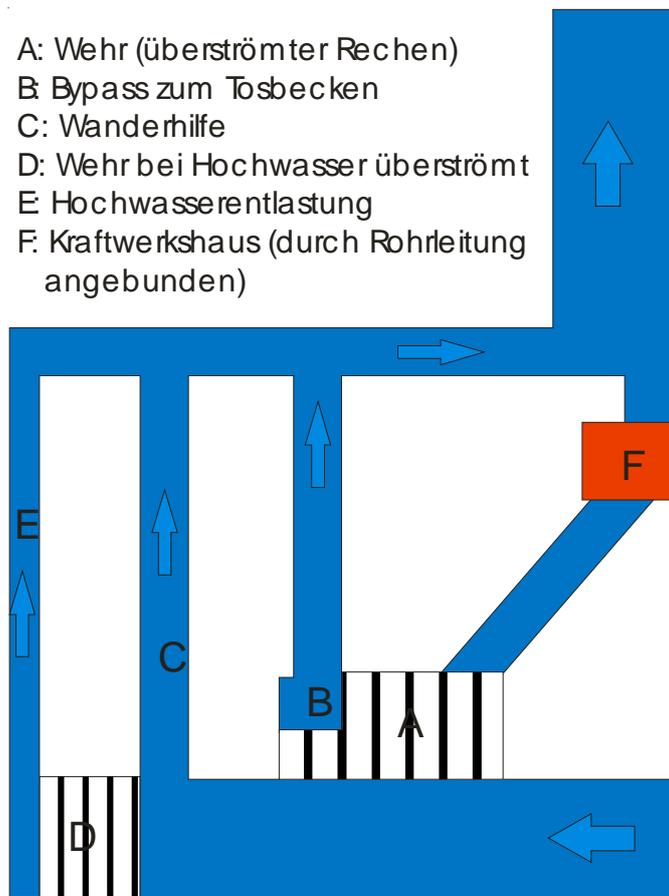
Abbildung 21: schematische Anlagenskizze des Schüttentobel

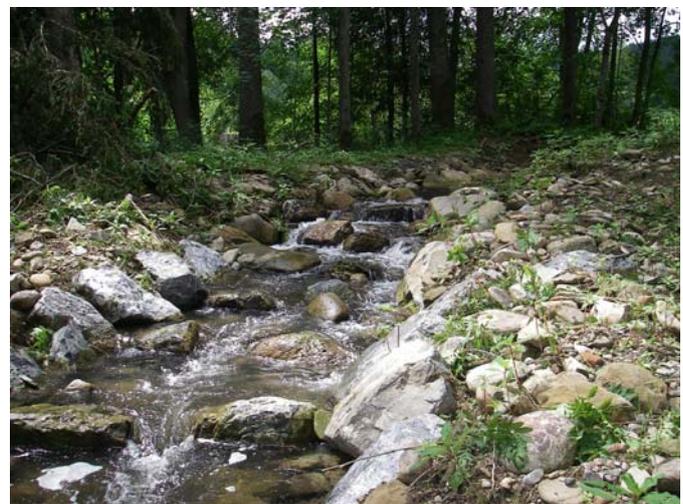
Abbildung 22: Fischpass (Mittellauf)

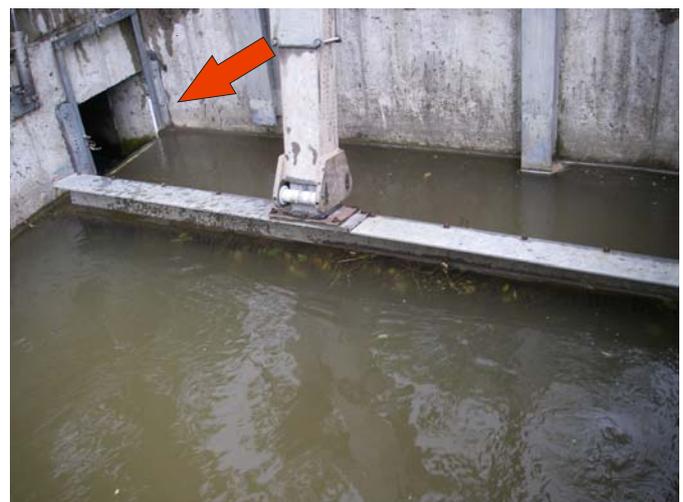
Rechenreinigung wird zusätzlich durch ein Regelement die Spülwassermenge deutlich erhöht. Dies dient zum einen dazu, um das anfallende Rechengut weiterzuführen und zum anderen um die Wirkung auf abwandernde Fische zu verstärken. Das abgeführte Wasser gelangt in ein Tosbecken unterhalb eines Streichwehres, das parallel zur Einlaufbucht der Turbine angelegt ist. Zusätzlich komplettiert ca. 20m flussab ein Fischpass die gesamte Kraftwerks-situation. Auf den folgenden Abbildungen ist die Situation illustriert.

Abbildung 23: Rechen, Rechenreiniger und Spülrinne am Kraftwerk Schüttentobel – Ableitung der Fische durch die Blende nach links.

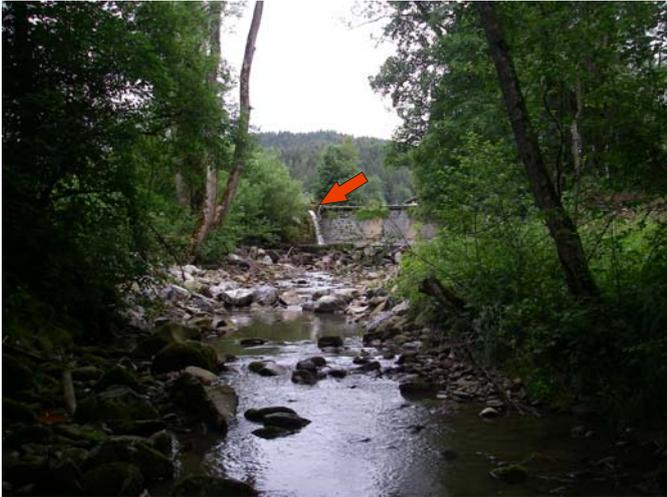
Abbildung 24: Blick auf das Tosbecken und die Reswasserstrecke, der Wasserstrahl kommt aus der Spülrinne, hinter dem Fotografen mündet auf der rechten Seite die Wanderhilfe in die Argen

Eine kontinuierliche Weiterleitung der Fische ist leider nicht gegeben, da das Tosbecken nur ungenügend an das weiterführende Gewässerbett angebunden ist. Erst bei erhöhten Wasserständen ist von einer möglichen Abwanderung der fische auszugehen. Die Tiefe des Tosbeckens ist mit ca. 1m als ausreichend anzusehen um Verletzungen bei Sturz aus der Spülrinne zu vermeiden. Beim installierten Rechen handelt es sich um eine 20mm Rechen, der rechengut und Fische am Turbineneinlauf zurückhalten soll.

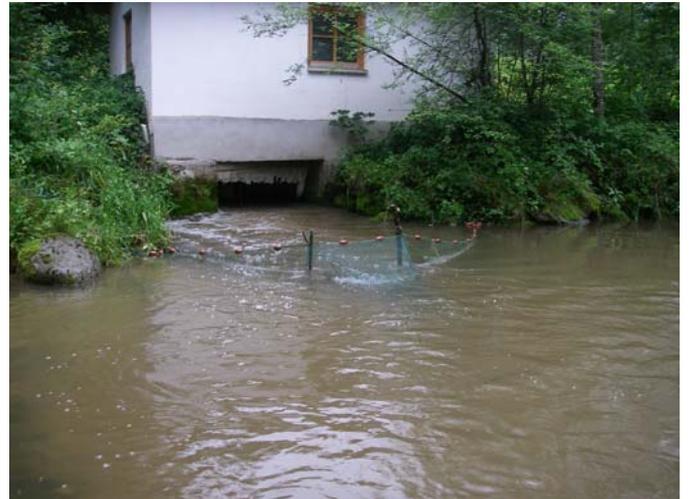
Abbildung 25: Schüttentobel - Fangstelle unterhalb der Turbine - Flügelreue zweikehlig mit Haus (10mm Maschenweite im Fangsack).

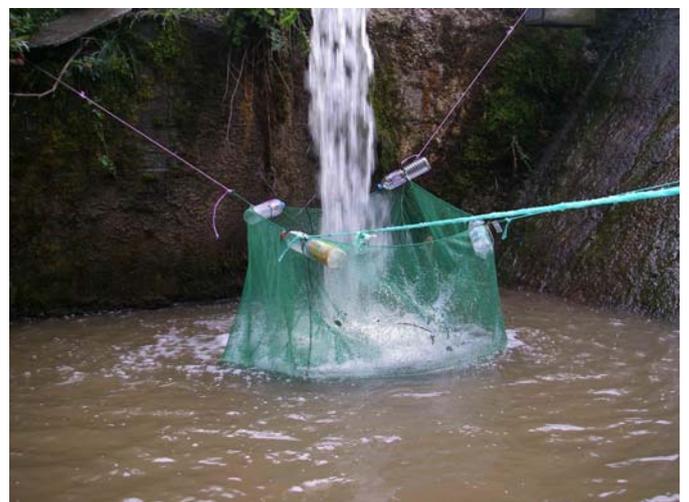
Abbildung 26: Schüttentobel - Fangstelle Bypass (Aufstecknetz 10mm Maschenweite)

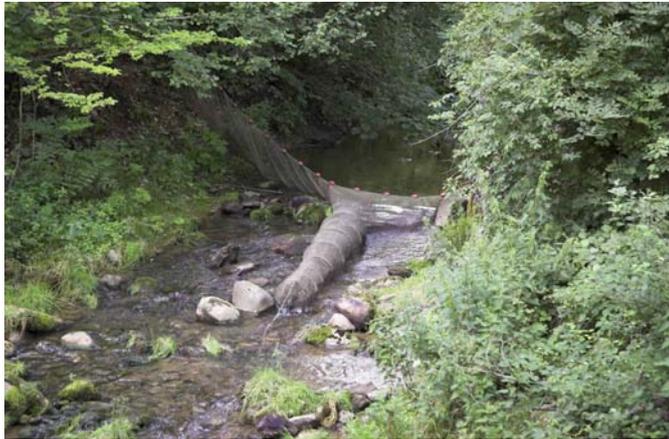
Abbildung 27: Schüttentobel - Fangstelle Wanderhilfe - Flügelreuse zweikehlig mit Haus.

In der Wanderhilfe, die parallel zur Restwasserstrecke verläuft, wurde ebenfalls eine Flügelreuse eingebaut. Sie wies im Haus 10mm und in den Fangkörben 8mm Maschenweite auf und vervollständigte so vergleichbare Fangmöglichkeiten an allen drei Fangstellen.

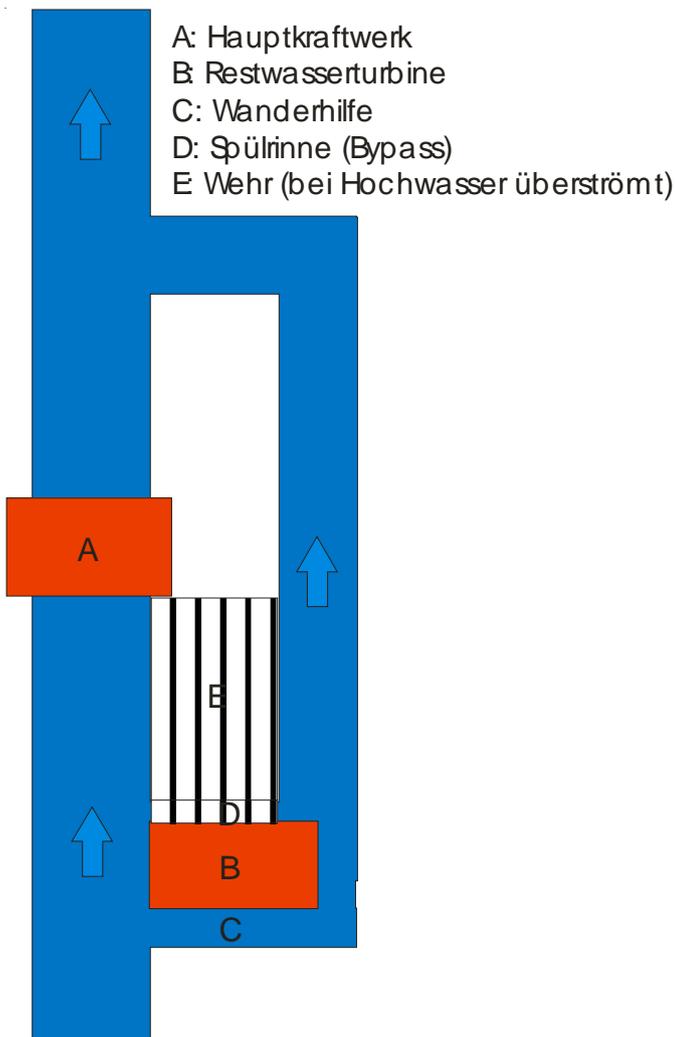
Für die Untersuchung mussten also drei Fangstellen (Turbine, Fischpass und Spülrinne) umgesetzt werden.

Abbildung 30: schematische Anlagenskizze des Rottaler E-Werks

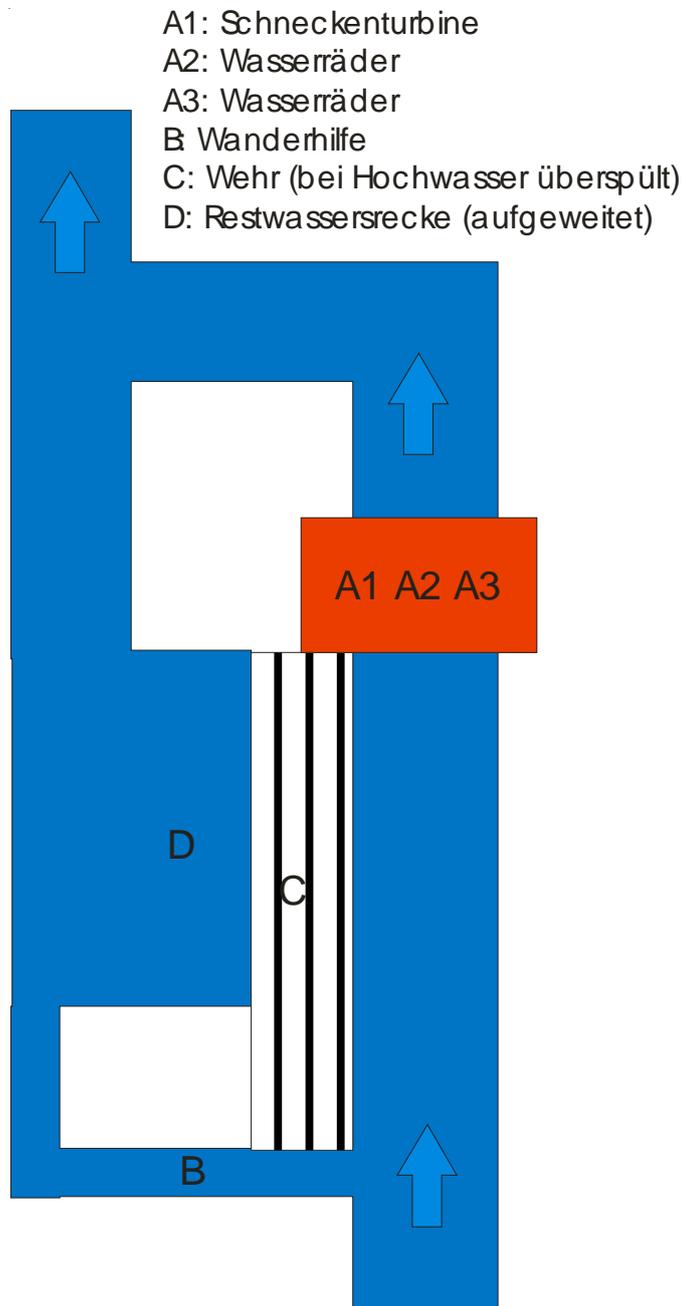
Ein Fischpass auf der anderen Flussseite der Fränkischen Saale ergänzt in Zusammenwirken mit dem vorhandenen Streichwehr die Gesamtsituation der Anlage vor Ort.

Abbildung 34: schematische Anlagenskizze der Rödtermühle

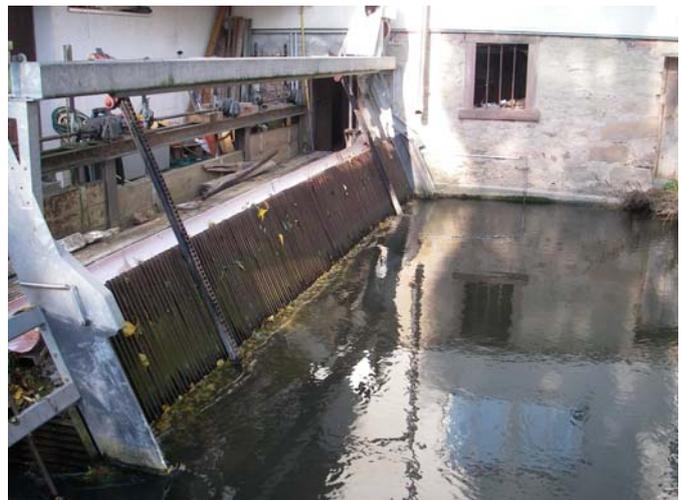
Abbildung 35: Rechengement Wasserräder Rödtermühle (ca. 30mm).

Auf den folgenden Abbildungen sind die beiden sehr unterschiedlichen Rechengemente dargestellt.

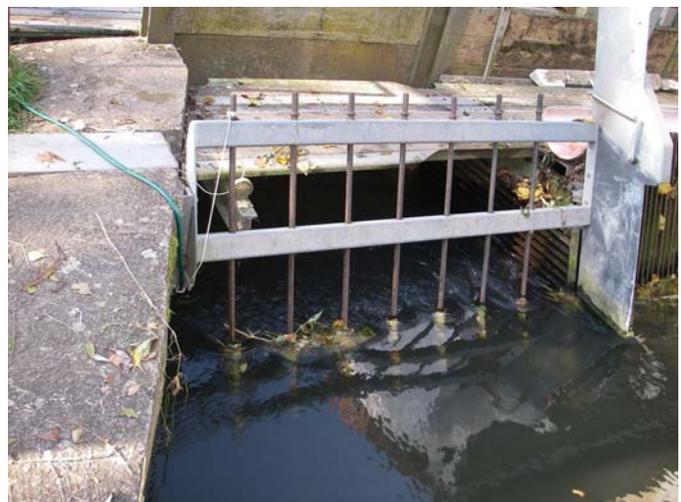
Abbildung 36: Grobrechen Wasserkraftschnecke vertikal ca. 20cm.

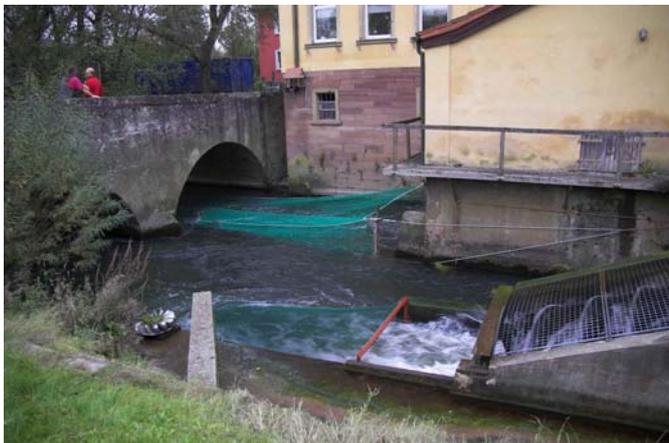
Abbildung 38: Fangstellen unterhalb der Wasserräder (im Hintergrund) und unterhalb der Wasserkraftschnecke (im Vordergrund) an der Rödermühle

Hinter zwei der drei Wasserräder wurde der Standardhamen installiert, der beide gemeinsam beprobte, während ein zweiter Hamen, vergleichbarer Bauweise unmittelbar hinter der Wasserkraftschnecke installiert werden konnte. Dieses Fanggerät wurde dankenswerter Weise von der Fachberatung für Fischerei des Bezirks Unterfranken zur Verfügung gestellt, die das Fanggerät schon für frühere Befischungen an gleicher Stelle anfertigen lies und erfolgreich eingesetzt hatte.

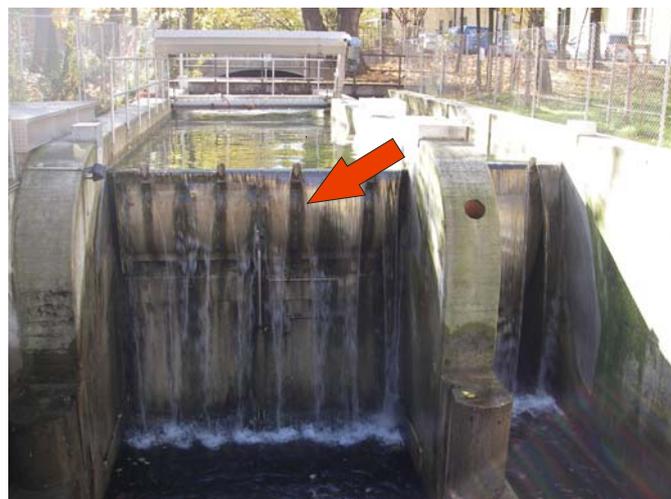
Abbildung 42: Unterwasseransicht Muffathalle (links Rechengutklappe - rechts Notschütz)

Auf dem folgenden Bild ist die Situation vor Ort aus der Unterwasseransicht (von flussab) dargestellt (Pfeil kennzeichnet die Klappe zur Rechengut-/ Fischableitung)

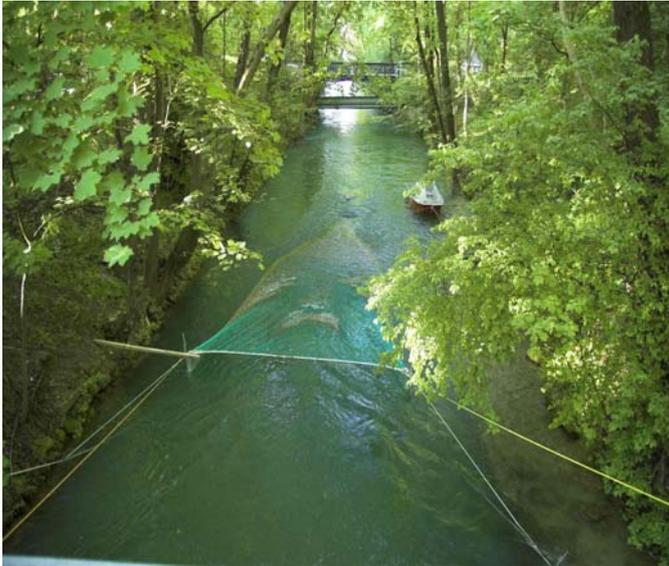
Es wurde ein Standardhamen nach der Unterquerung der Muffathalle ca. 90m unterhalb der eigentlichen Wasserkraftanlage eingebaut. Eine kürzere Distanz war aus bautechnischen Gründen (hochwandige Betoneinfassung des Gewässers) vor Ort nicht möglich. Es konnten 75% der ab fließenden Wassermenge erfasst werden., da auf Grund der räumlichen Gegebenheiten nur ein Hameninstalliert werden konnte

Abbildung 43: Fangstelle unterhalb von Turbine und Bypass an der Muffathalle

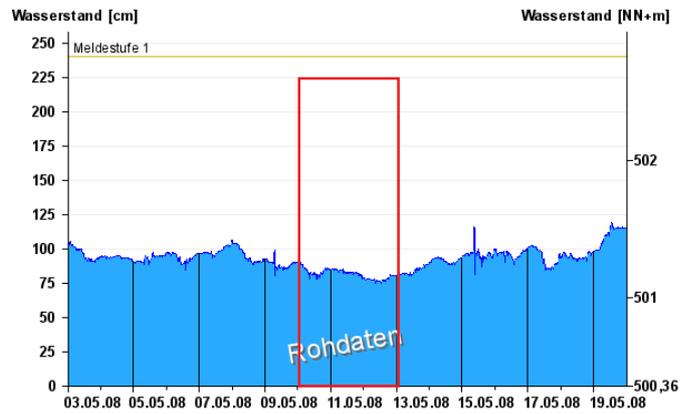
Die Befischungen an dieser Anlage konnten wie bereits erwähnt erst im Jahr 2008 zwischen dem 10. und 12. Mai 2008 durchgeführt werden. Der Aermühlbach weist offiziell, bedingt durch die künstliche Ausleitung aus der Isar, einen konstanten Abfluss von $10\text{m}^3/\text{s}$ auf. Jedoch wurde im Laufe der Untersuchung eine starke Pegel-schwankung von bis zu $0,5\text{m}$ im Gewässer festgestellt. Diese Erhöhung des Abflusses auf geschätzte $15\text{-}18\text{m}^3/\text{s}$ führt zu einem zweimaligen Schaden an der Hamenbefestigung, so dass ein zweimaliger Ab- und Aufbau der gesamten Fanganlage nötig wurde. Die auftretenden Kräfte brachen wiederholt starke Feuerwehrrabiner und führten zum Abriss von Zugseilen mit mehr als 1t Tragkraft.

**Abbildung 44: Abflussgeschehen im Untersuchungszeitraum - Pegel der korrespondierenden Isar/Eisbach Himmelreichsbrücke
Hochwassernachrichtendienst Bayern 2008**

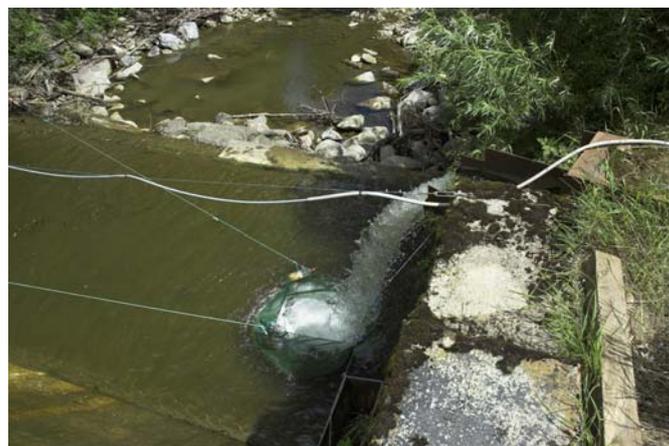
Abbildung 45: Aufstecknetz als Fangkorb unter dem Auslauf einer Spülrinne

Im Einzelfall wurde auch ein Aufstecknetz als Fangkorb mit 10mm Maschenweite (Abbildung 45) sowie ein Fangsack (Aufbau analog eines Hamen) mit 3m Länge und abnehmender Maschenweite von 12mm bis 8mm (keine Abbildung) eingesetzt.

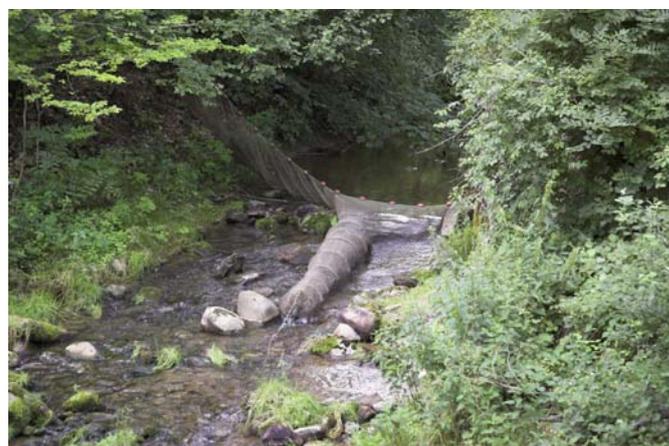
Abbildung 46: Flügelreuse

Zusätzlich kamen Flügelreusen mit 10mm Maschenweite im Haus und 8mm Maschenweite im Fangkorb aus dem Bestand des Landesfischereiverband Bayern e.V. zum Einsatz (Abbildung 46).

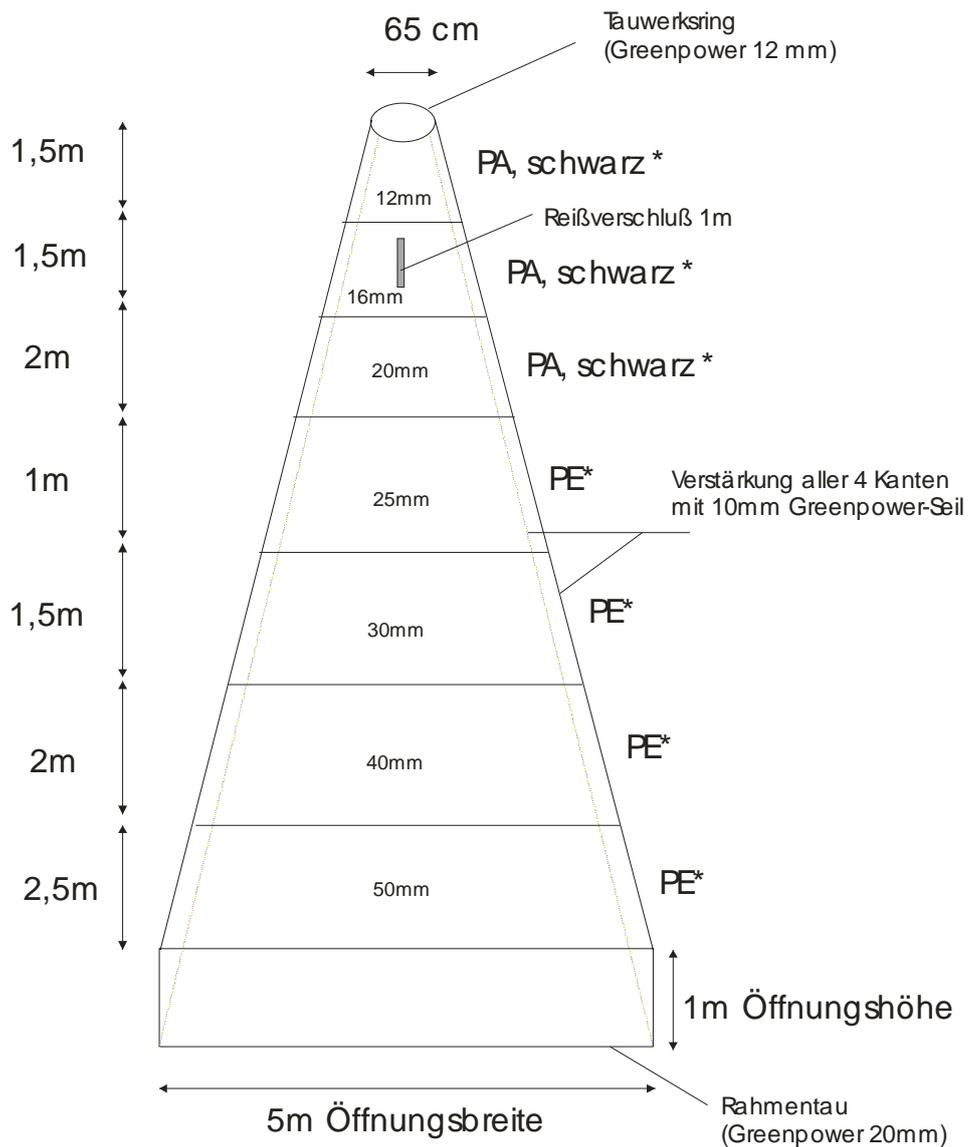
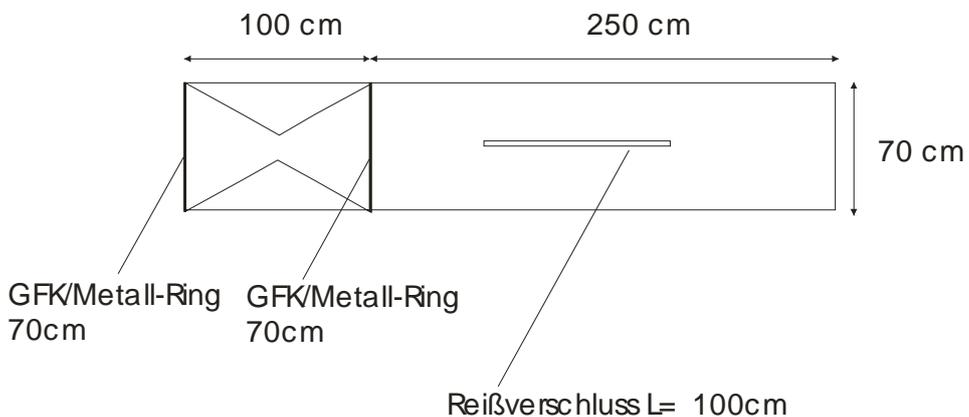
Konstruktionsskizze Steertreuse

Material Nylon knotenlos, schwarz, Maschenweite 8mm

Abbildung 47: Konstruktionsskizzen Hamen und Steertreuse

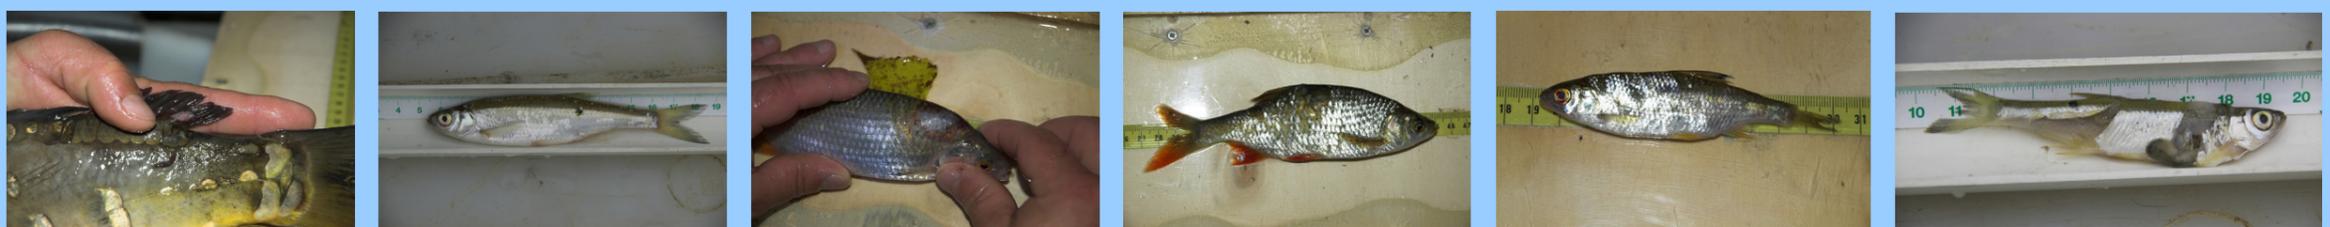
häufig treten die einzelnen Verletzungstypen in Kombinationen auf - dies geht bis zum „Totalschaden“ der alle Typen beinhaltet

Haut- & Flossenschäden

Augen- & Schuppenschäden

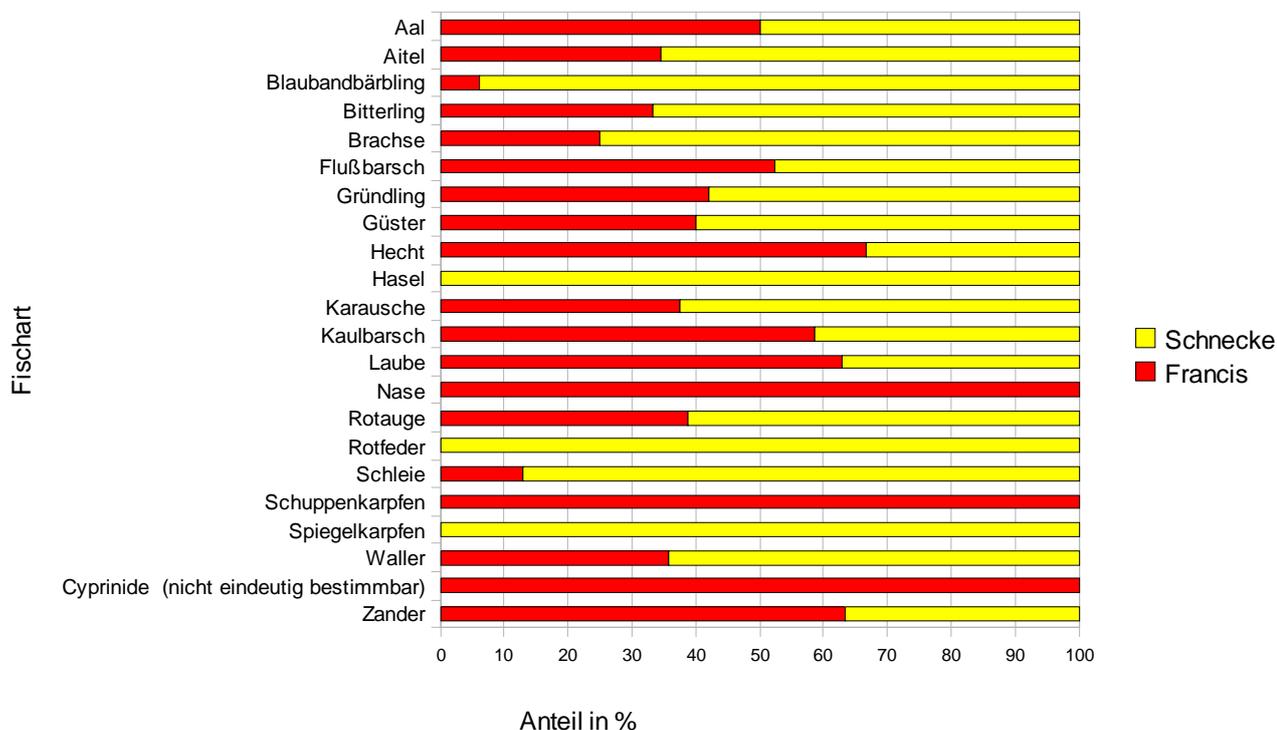
erkennbare Unterscheide, die den individuellen Charakter der Fischarten eventuell widerspiegeln können. Diese Auswertungen sind in der folgenden Abbildung dargestellt. Bei der Betrachtung der Verteilung müssen aber auch die absoluten Fangzahlen Berücksichtigung finden, so dass nur wenige Arten Zusammenhänge begründet vermuten lassen. Dies ist zum Beispiel beim Rotauge (80 Ind.) erkennbar, das offensichtlich die Passage durch die Schnecke bevorzugt, bzw. an dieser Stelle im Oberwasserquerschnitt häufiger anzutreffen ist. Ähnliches gilt für Aitel (29 Ind.) und Schleie (39 Ind.), die sich ebenfalls nicht entsprechend dem Wasserstrom zu verteilen scheinen. Dies belegt erneut die Aussage, dass die Lage einer Wasserkraftanlage im Gesamtanlagenkonzept sowie auch die Lage von Wanderhilfen zusätzlich zur abgegebenen Wassermenge erwartungsgemäß einen entscheidenden Einfluss auf deren Wirksamkeit hat.

Abbildung 49: Verteilung der ankommenden Fische auf ihrer Abwanderung auf die beiden Fangstellen (Francisturbine und Wasserkraftschnecke) der Gugelmühle.

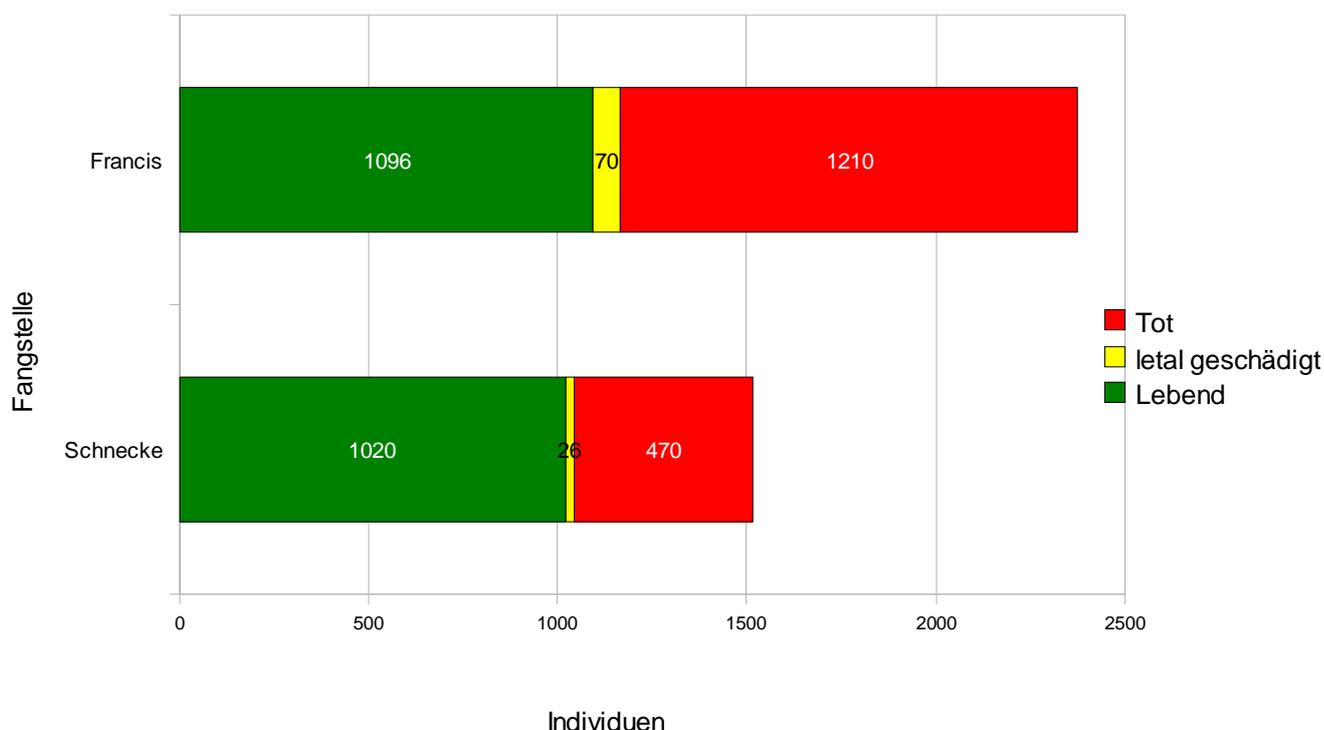
In der Grafik (Abbildung 50) schneidet die Wasserkraftschnecke deutlich besser ab. Während 51% der passierenden Fische an der Francismaschine massiv in Mitleidenschaft gezogen wurde, handelt es sich bei der Wasserkraftschnecke nur um 31%. Fangschäden durch die Fangtechnik oder eventuelle Vorschädigungen konnten methodisch nicht berücksichtigt, wären aber an beiden Stellen in gleichem Umfang zu erwarten.

Abbildung 50: Zustandsverteilung aller festgestellten Fische an den verschiedenen Fangstellen der Gugelmühle.
