Untersuchungen zur Effektivität alternativer Triebwerkstechniken und Schutzkonzepte für abwandernde Fische beim Betrieb von Kleinwasser- kraftanlagen

im Auftrag des Landesfischereiverbands Bayern e.V.

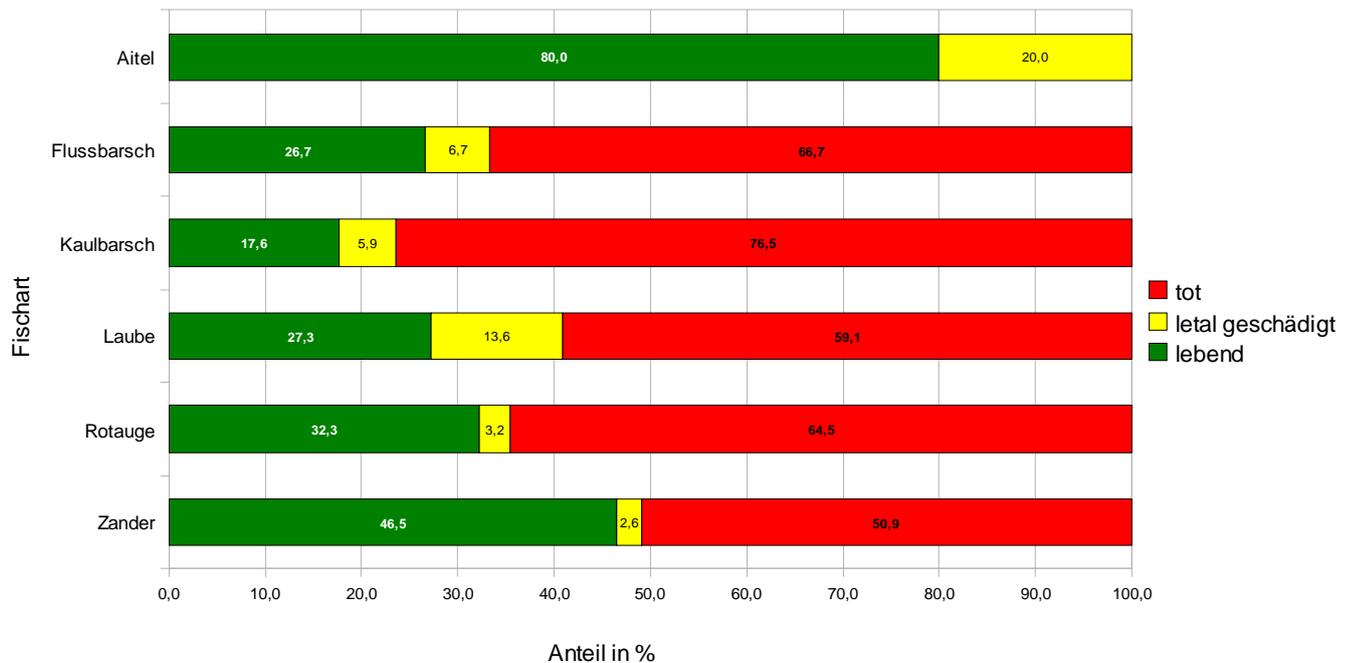
In den folgenden Abbildungen werden getrennt nach Fangstelle die Fischarten dargestellt, deren Stichprobengröße mehr als zehn Individuen betrug. Da artabhängige Schädigungsmuster und -raten zu erwarten sind, kann nur bei ausreichender Individuenzahl eine Aussage getätigt werden. Aus diesem Grund wurden für die differenzierte Betrachtung nur Arten herangezogen, die mit mindestens 10 Individuen eine Passage durch einen Turbinentyp vollzogen haben. Bei den barschartigen Fischen lassen sich durchweg vergleichsweise hohe Schädigungsraten erkennen. Dies legt Druckprobleme nahe, auf die diese Fischartengruppe sehr sensibel reagiert. Zusätzlich waren die Fische sehr klein (0+), so dass auch eine Fangschädigung, gerade unter den herrschenden Hochwasserbedingungen

nicht ausgeschlossen sein kann. Weiterhin fallen Schädigungen an empfindlicheren karpfenartigen Fischen, wie der Laube auf. Hier ist neben der Sensibilität gegenüber Scherkräften und Strömungsverhältnissen in der Turbine ebenfalls ein Anteil an Fangschädigung möglich.

Abbildung 53: Prozentuale Verteilung der Zustandsbeschreibung passierender Fische an der Francisturbine ab 10 Individuen Stichprobe.

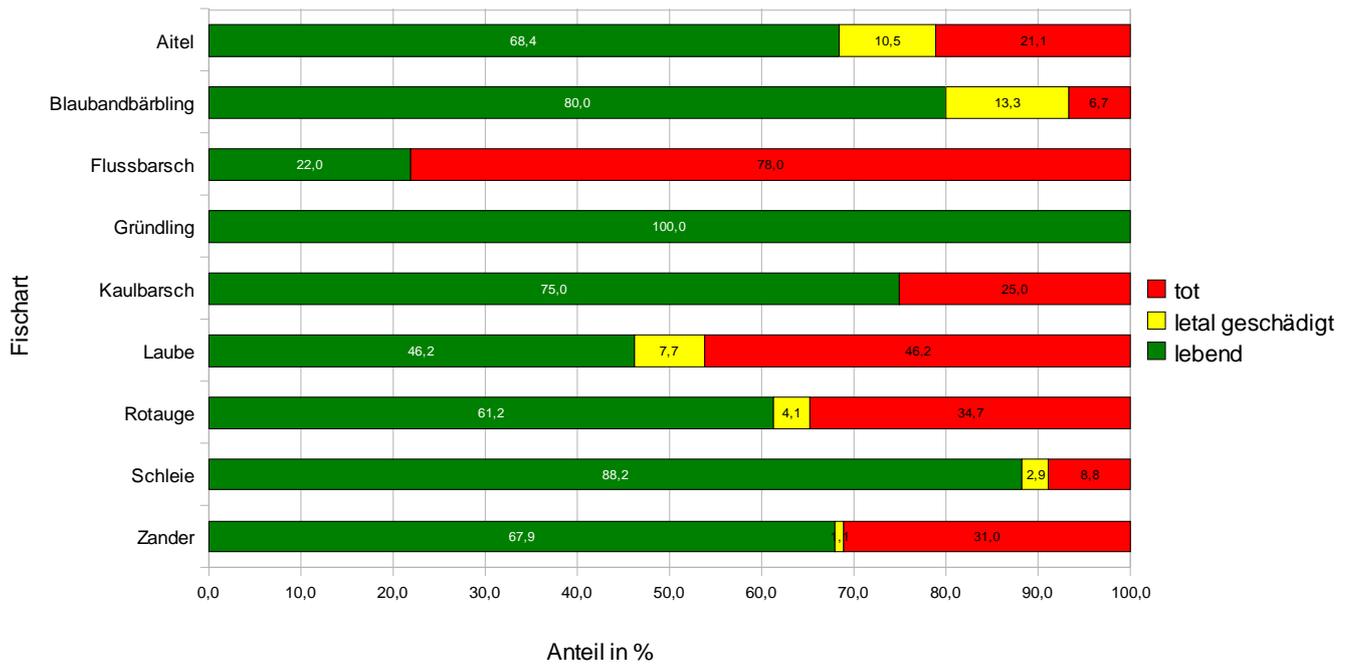
Die selbe Auswertung wurde in der Folge auch für die Schnecke am Standort Gugelmühle durchgeführt. Die höchste Schädigung wurde hier beim Flussbarsch festgestellt, gefolgt von der Laube und dem Rotauge an dritter Stelle. Da hier eigentlich ein druckloser Abfluss stattfinden sollte und der Zander bzw. der Kaulbarsch vergleichsweise besser abschneiden, ist hier eine bewertende Diagnose sehr schwierig.

Abbildung 54: Prozentuale Verteilung der Zustandsbeschreibung passierender Fische an der Wasserkraftschnecke ab 10 Individuen Stichprobe.

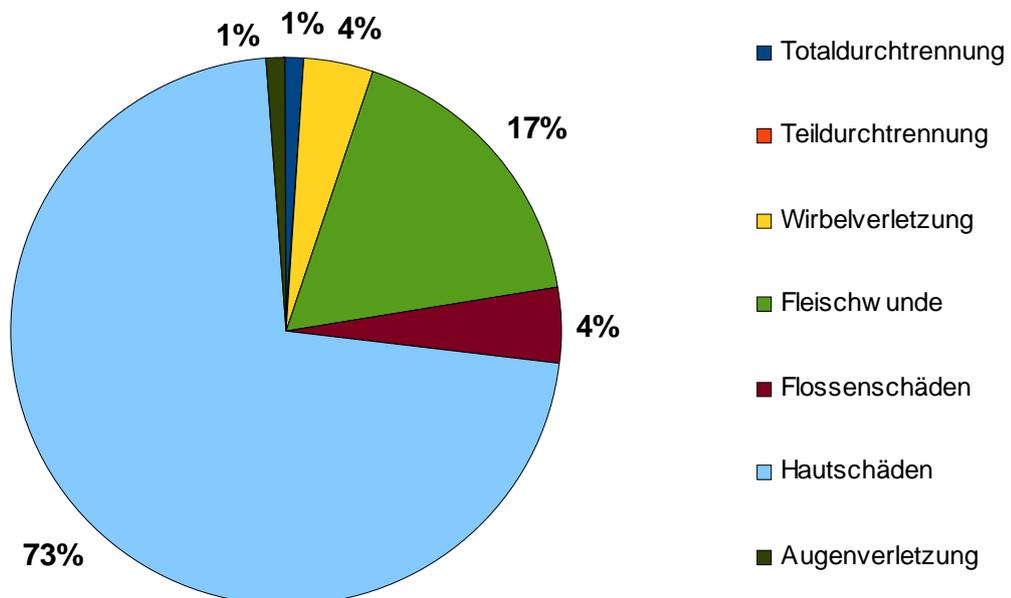
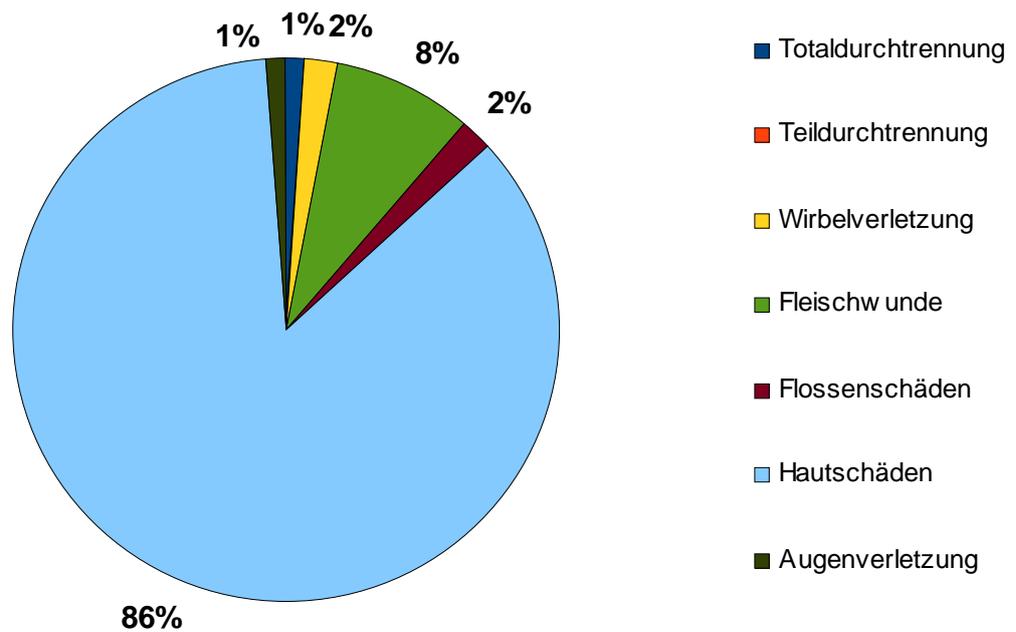
Abbildung 55: Prozentuale Verteilung der Verletzungstypen bei der Passage der Francisturbine (Gugelmühle) aus N= 2376 Individuen

Abbildung 56: Prozentuale Verteilung der Verletzungstypen bei der Passage der Schneckenturbine (Gugelmühle) aus N= 1516 Individuen

Erkennbar ist, dass in der Francistrubine ein höherer Anteil an schwereren Verletzungen vorliegt. In beiden Fällen liegt der Hauptanteil bei den schwer zuzuordnenden Hautschäden (Ursache kann Turbine oder Fangtechnik/Netz sein).

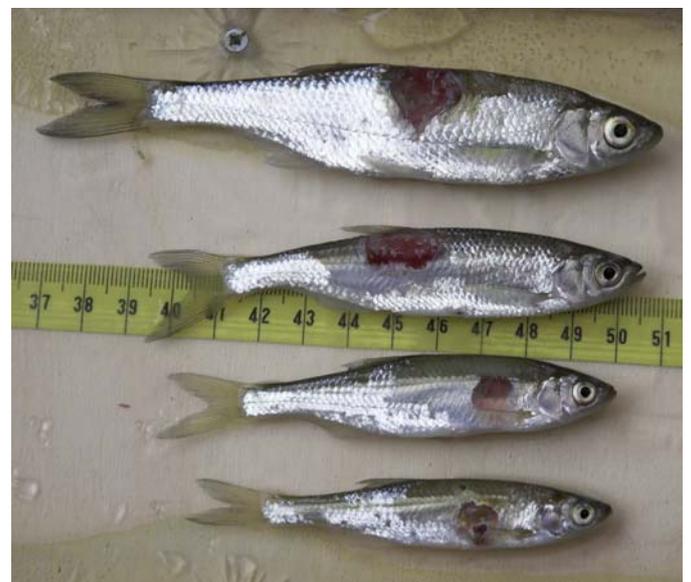
Zu Beginn der Untersuchung wurden auffällig viele Fische mit kreisrunden Fleischwunden, die vermutlich auf Kavationsschäden zurückzuführen sind, erfasst. Dieses Schadbild verschwand mit steigendem Wasserstand und damit höherer Einstauung der Turbinen aus dem Unterwasser.

Abbildung 57: kreisrunde Fleischwunden (Gugelmühle)

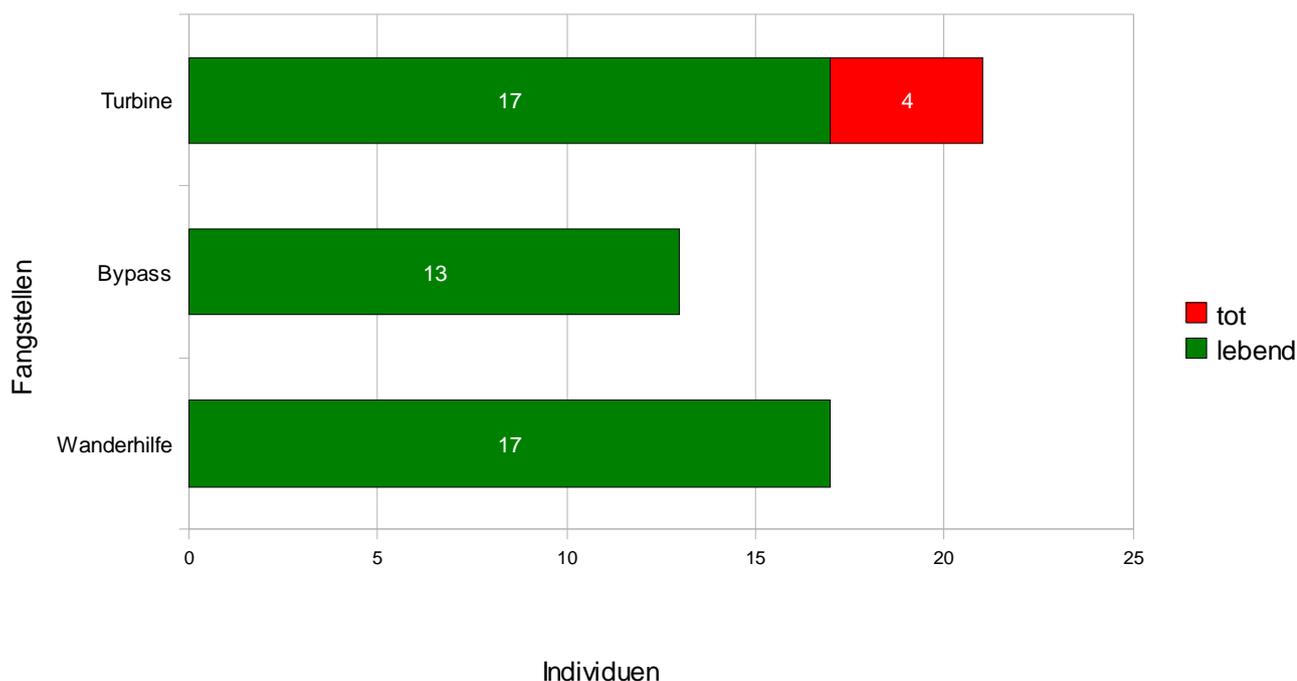
Ausschließlich auf dem Passageweg der Turbine gab es die zu erwartenden Schäden. Allerdings gab es hier nur Lebende oder tote Individuen.. Die festgestellte Schädigungsrate war angesichts der sehr kleinen Anlage mit großer Fallhöhe mit knapp 20% eher geringer als vermutet gewesen wäre.

Abbildung 60: Zustandsverteilung aller festgestellten Fische an den verschiedenen Fangstellen des Schüttentobel

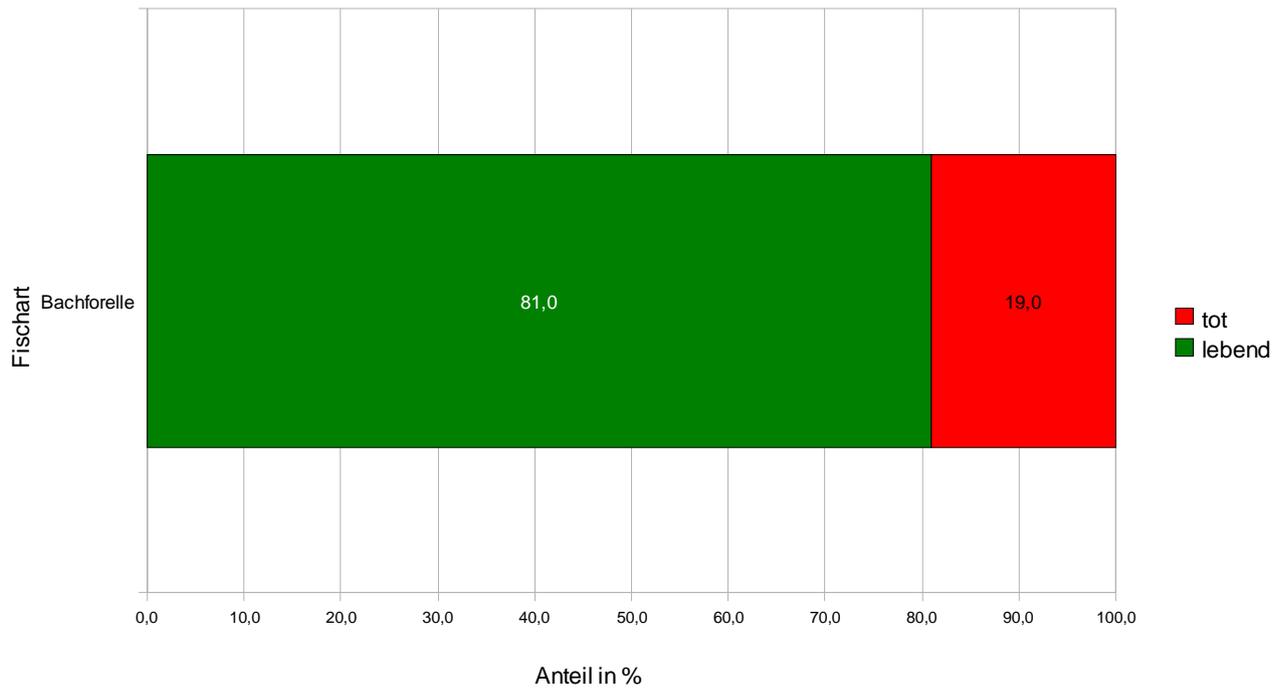
Da ohnehin nur die Bachforelle hinter den Turbine am Schüttentobel festgestellt werden konnte, kann auch nur für diese eine Schädigungsabschätzung durchgeführt werden. Auf der folgenden Grafik sind die Verhältnisse nochmals dargestellt.

Die Schädigungsrate von passierenden Bachforellen liegt bei 19%. Für die Gesamtbewertung muss aber noch zusätzlich die Effizienz des Bypasses in die Aussagen integriert werden. Die ebenfalls untersuchte Wanderhilfe muss als nicht funktionsfähig bewertet werden. Es konnten zwischen den einzelnen Becken Fließgeschwindigkeiten $>1,8$ m/s gemessen werden. Die aufgefundenen Fische nehmen den unteren Bereich offensichtlich als Lebensraum an, eine flussauf gerichtete Wanderung ist jedoch weitgehend auszuschließen.

Abbildung 61: Zustand der festgestellten Bachforellen nach der Passage des Kraftwerks Schüttentobel.

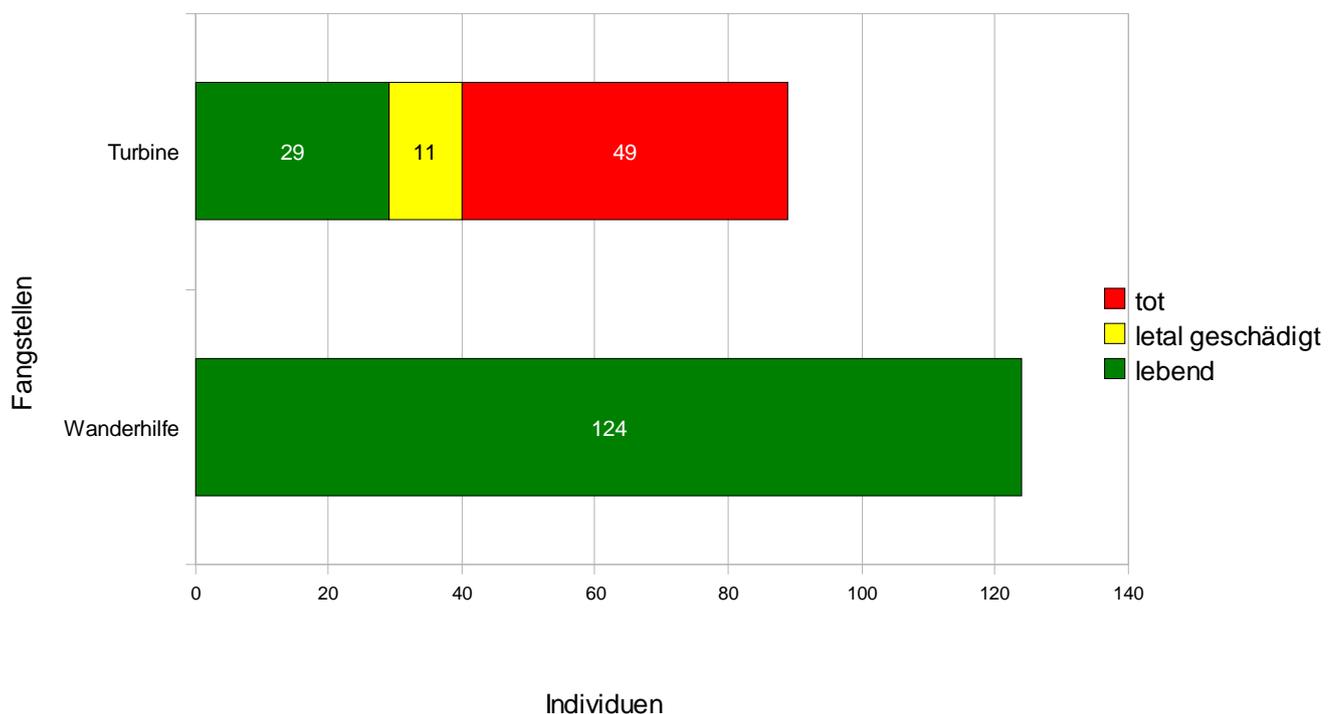
Während 49% der durch die Turbine passierenden Fische tot aus den Netzen geborgen wurden, sind die Fische durch die Wanderhilfe ungeschädigt abgewandert.

Abbildung 65: Zustandsstatistik aller abgewanderten Fische an Turbine und Wanderhilfe des Rottaler E - Werks.

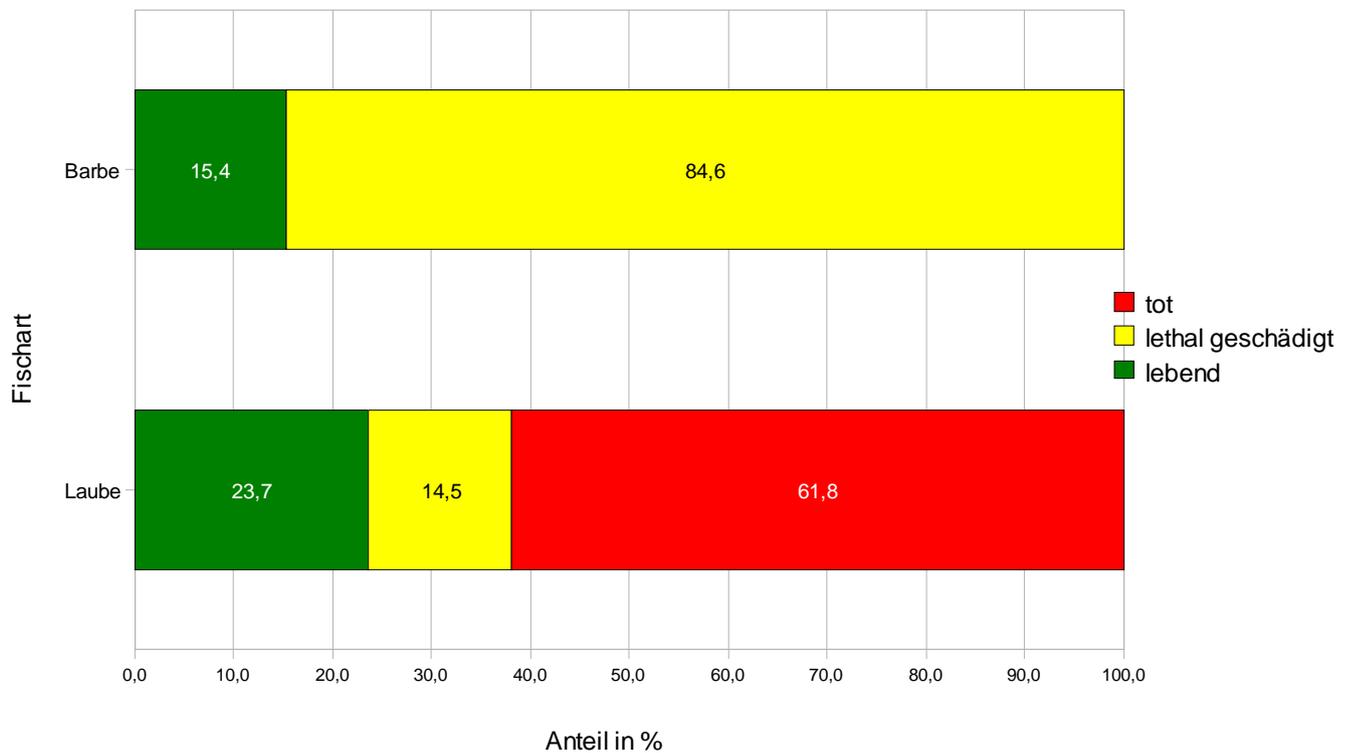
In der folgenden Abbildung werden ausschließlich Fischarten dargestellt, bei denen mehr als zehn Individuen zur Auswertung vorlagen und so eine vertretbare Stichprobengröße bestand. Insbesondere die sehr empfindlichen Lauben zeigen sehr starke Schädigungsraten. Die deutlich robustere Barbe war zumindest unmittelbar nach der Passage meist noch am Leben. Fangschäden sind in diesem Falle vor allem für die empfindliche Laube nicht auszuschließen und sollen in der Interpretation der Ergebnisse daher Berücksichtigung finden.

Abbildung 66: Zustand der Fische nach Arten nach Passage der Restwasserturbine am Rottaler E - Werk.

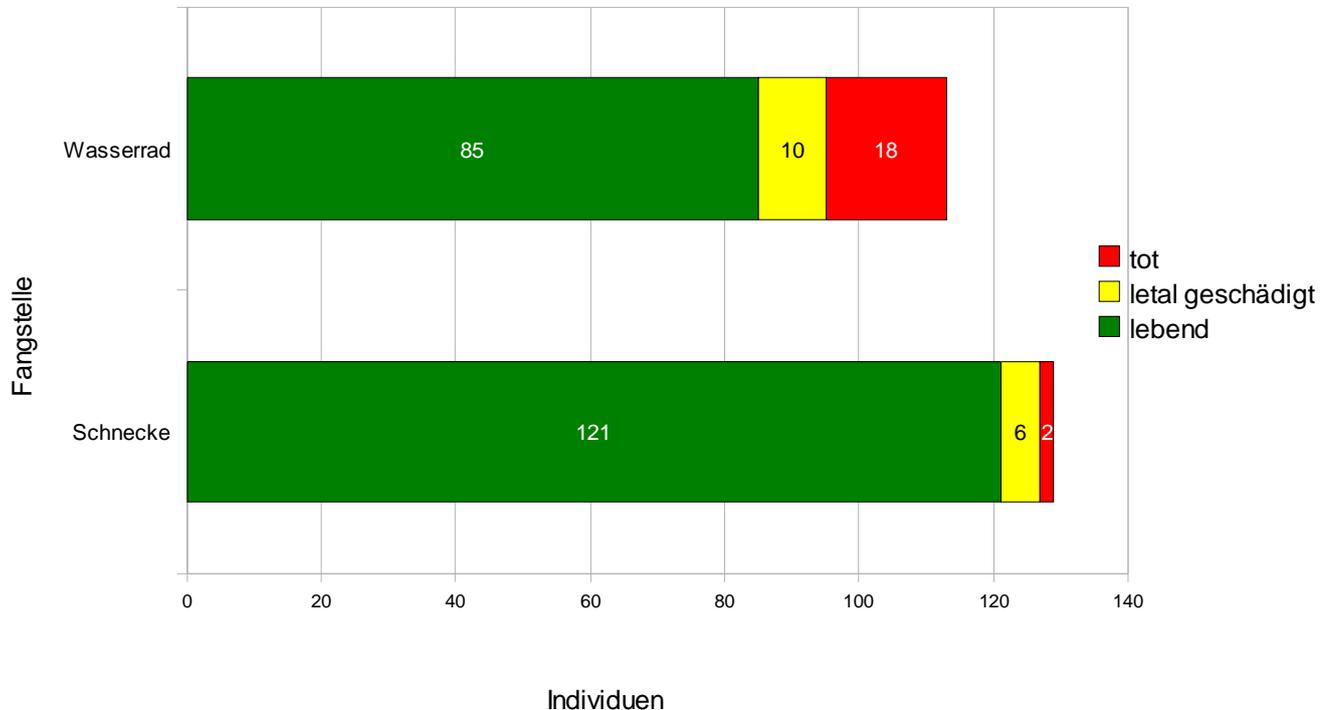
Sowohl die untersuchten Wasserräder als auch die Wasserkraftschnecke lassen nur geringe Schädigungsraten erkennen. Die Schnecken-turbine schneidet dabei aber im direkten Vergleich nochmals deutlich besser ab als die Wasserräder. Eventuelle Fangschäden durch das Netzmaterial wurden auch hier nicht berücksichtigt.

Abbildung 70: Zustandsverteilung aller festgestellten Fische an den Fangstellen der Röderrmühle.

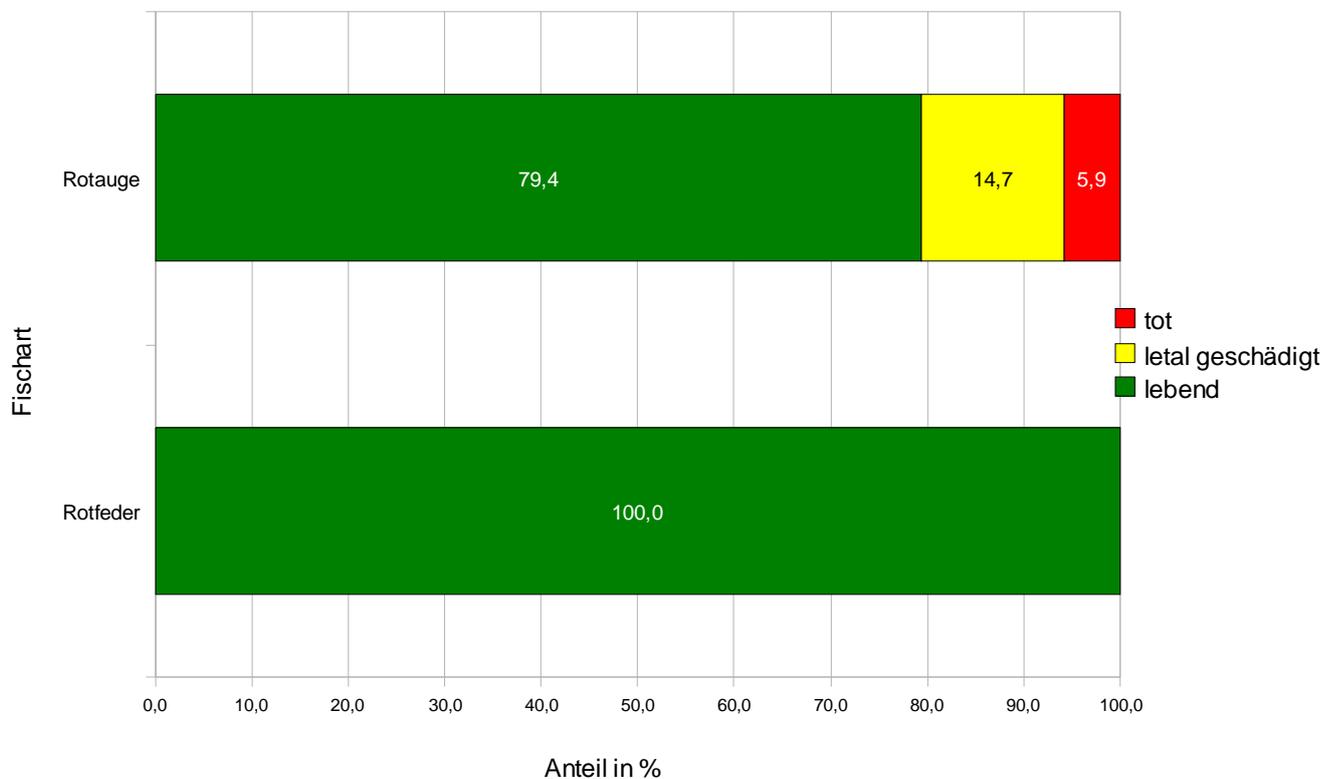
Während alle Rotfedern unverletzt die Wasserkraftschnecke passieren konnten, wurden knapp über zwanzig Prozent der Rotaugen deutlich (14,7% fast tot, 5,9%tot) geschädigt. Auch bei diesen Zahlen ist keinerlei Ausgleich von potentiellen Fangschäden oder ähnlichem vorgenommen worden.

Abbildung 71: Prozentuale Verteilung der Zustandsbeschreibung passierender Fische an der Wasserkraftschnecke Rödermühle ab 10 Individuen Stichprobe.

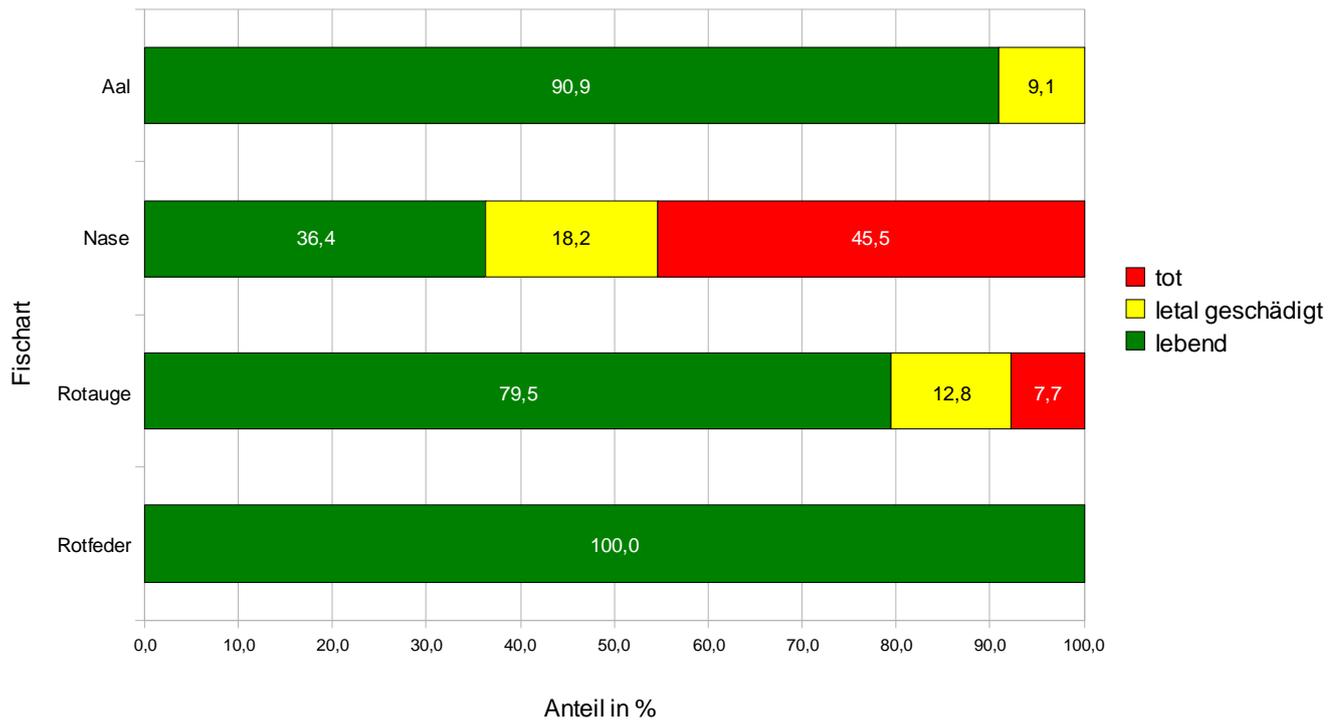
konnten, wurden an Rotaugen, Nase und auch Aal Schäden festgestellt. Von den Aalen hatten 10% Schäden, bei den Rotaugen waren es ca. 20% (12,8% subletal, 7,7% letal) und bei den Nasen wurden die höchsten Schädigungswerte festgestellt (18,2% subletal, 45,5% letal). Insgesamt sind die Wasserräder in Bezug auf die Schädigung von abwandernden Fischen damit deutlich kritischer zu bewerten als der installierte Typ der Wasserkraftschnecke.

Abbildung 72: Prozentuale Verteilung der Zustandsbeschreibung passierender Fische an den Wasserrädern an der Röderrmühle ab 10 Individuen Stichprobe.

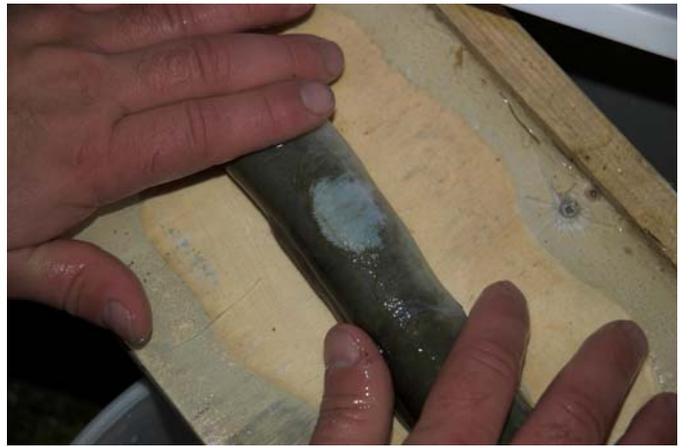
Abbildung 76: breite Schürfwunde durch den Betonboden unter dem Wasserrad (Rödermühle)

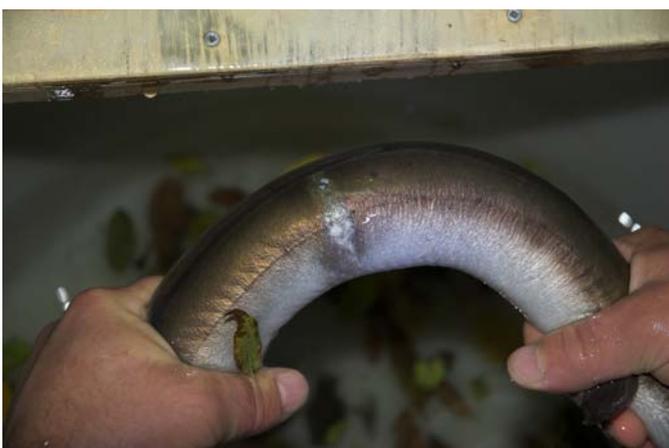
Abbildung 75: scharfkantige Quetschstrieme durch das Schaufelblatt (Rödermühle)

Wie schon im vorangegangenen Punkt erwähnt erscheint die Schädigungsrate passierender Fische im Falle eines modernen, wirkungsgradstarken unterschlächtigen Wasserrads im Vergleich zur optimal eingebauten Wasserkraftschnecke deutlich erhöht zu sein. Der Grund liegt hier im Schaufelabstand und dem sehr geringen Spaltmaß zwischen Schaufelblatt und Wand/Boden. Sind die passierenden Fische länger als der Schaufel-zu-Schaukel-Abstand, können diese bei der Passage durch die Schaufelblätter gequetscht werden oder geraten zwischen Schaufelblatt und Betonwand/ -boden. Dies belegt eine bei den aufgefunden Aalen sehr charakteristische Verletzungsform. Die Tiere wiesen eine scharfe Quetschstrieme auf der einen Körperseite und eine breite Schürfung an der gegenüberliegenden Körperseite auf. Die Fische waren hier offensichtlich in den Spalt zwischen Schaufelblatt und Betonboden geraten. Das Schaufelblatt erzeugt dabei die Strieme und der Betonuntergrund ist für die gegenüberliegende Schürfung verantwortlich (siehe Abbildung 75,76).

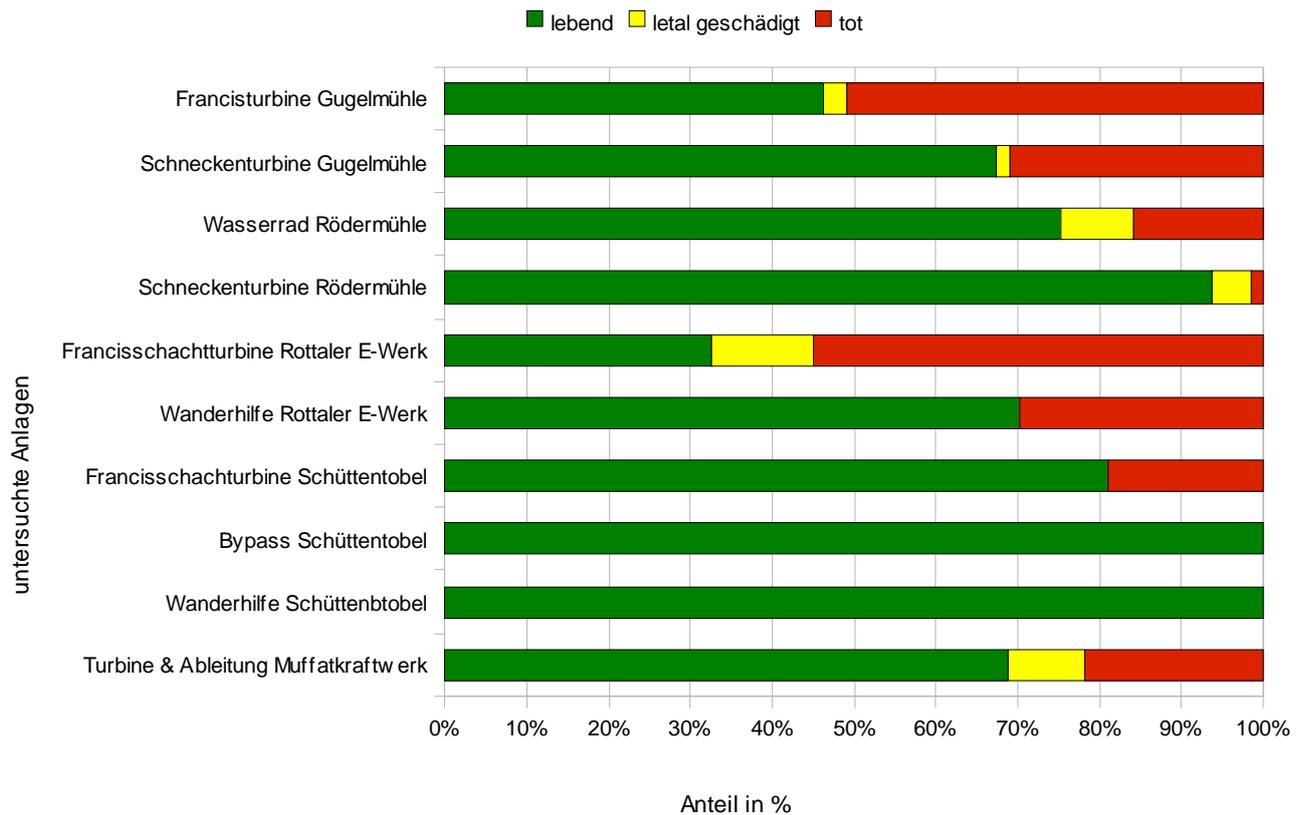
Abbildung 81: Überblick der Schädigungsraten an den untersuchten Anlagen

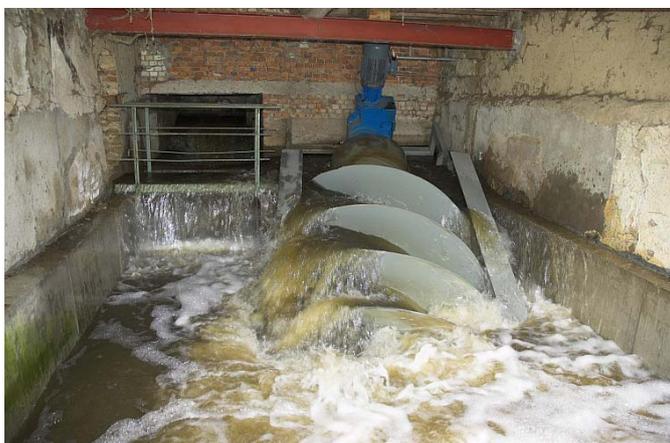
Abbildung 82: Vollständig ins Unterwasser eingetauchte Wasserkraftschnecke

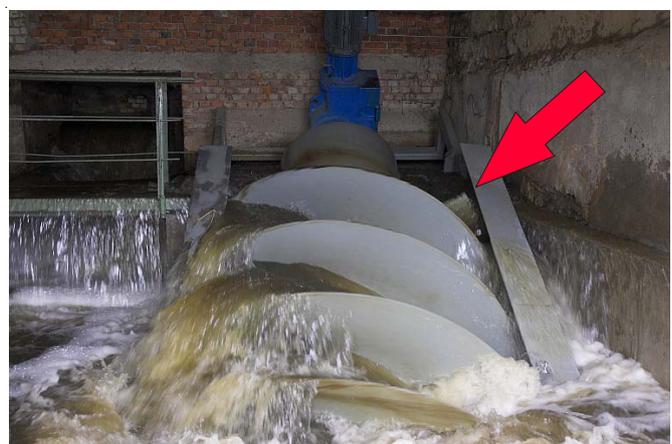
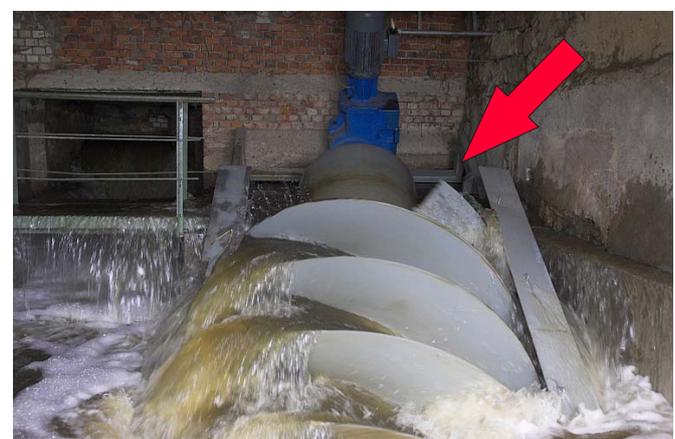
Abbildung 83: Auftauchende erste Schneckenwindung

schon berichtet, sobald sich der Schneckenkörper vollständig innerhalb des Unterwasserkörpers befindet (Abbildung 82). Eine vergleichbare Schädigung dieser Art konnte bei der tiefer im Wasser liegenden Schneckenturbine an der Rödermühle auch nicht beobachtet werden. Grundsätzlich sind die mechanischen Verletzungshäufigkeiten an Fischen in der Wasserkraftschnecke als verhältnismäßig gering anzusehen. Der kritischste Punkt in der Schneckenbewegung scheint dabei nicht das Eintauchen, sondern das Auftauchen der Schneckenwindung aus dem Wasserkörper zu sein. (Abbildung 83). Eventuell könnte diese potentielle Gefahr durch Änderung des Windungsprofils (Abschrägen, -runden ähnlich einer Schraube) weiter verringert werden. Hierzu müssen jedoch auch die hydraulischen Bedürfnisse der Schnecke als Kraftanlage berücksichtigt

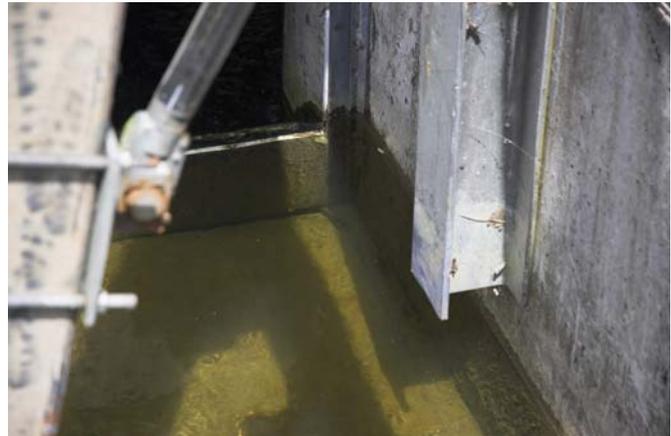
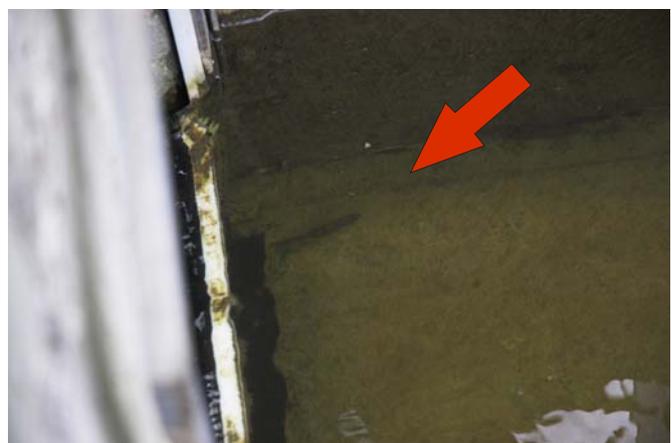
Abbildung 84: Schieber der Spülrinne und juvenile Bachforelle am Grund der Spülrinne vor dem Schieber

Eine Lösung dieses Problems setzt eine konstante gleichmäßige Beschleunigung der Fische in Richtung der Bypassableitung voraus, um Fluchtverhalten auszuschließen. Eine Möglichkeit wäre der Einsatz eines „Federblechs“ zwischen Schieberoberkante und Spülrinnenboden.

In diesem Falle wäre eine langsam steigende Erhöhung der Abflussgeschwindigkeit entlang der schiefen Bodenebene umgesetzt.
