YBBS GEWÄSSER- ENTWICKLUNG

Flussgeschichte Istbestand Flussmorphologie & Fischökologie

Doris Eberstaller-Fleischanderl, Jan Köck
ezb - TB Eberstaller

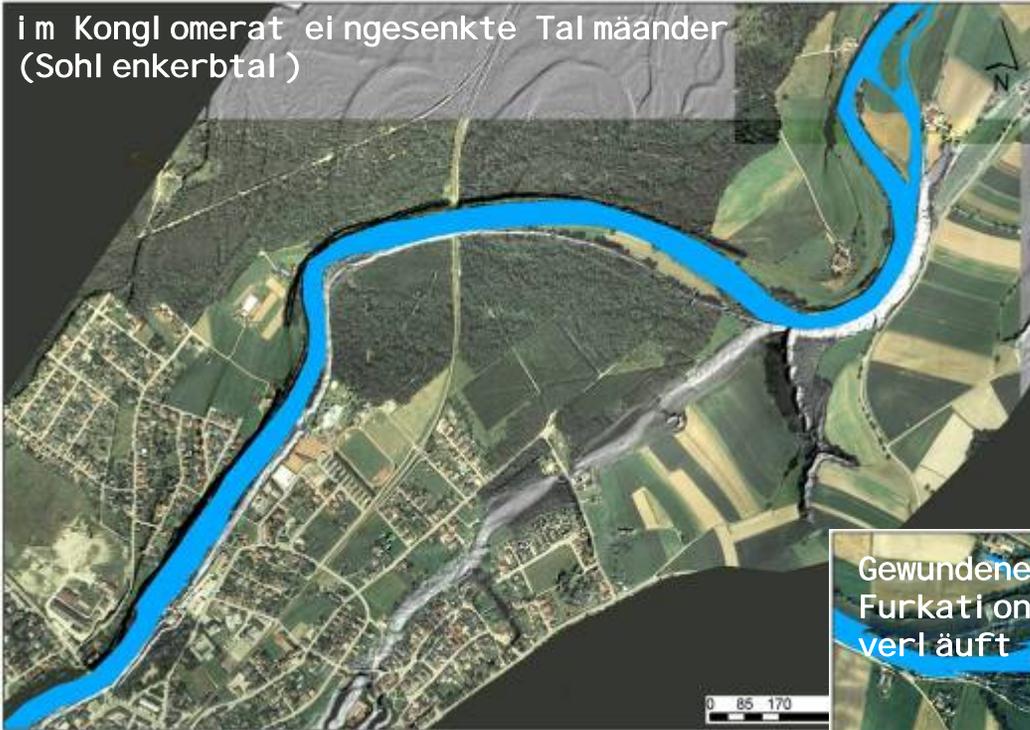
im Konglomerat eingesenkte Tal mäander
(Sohl enkerbtal)

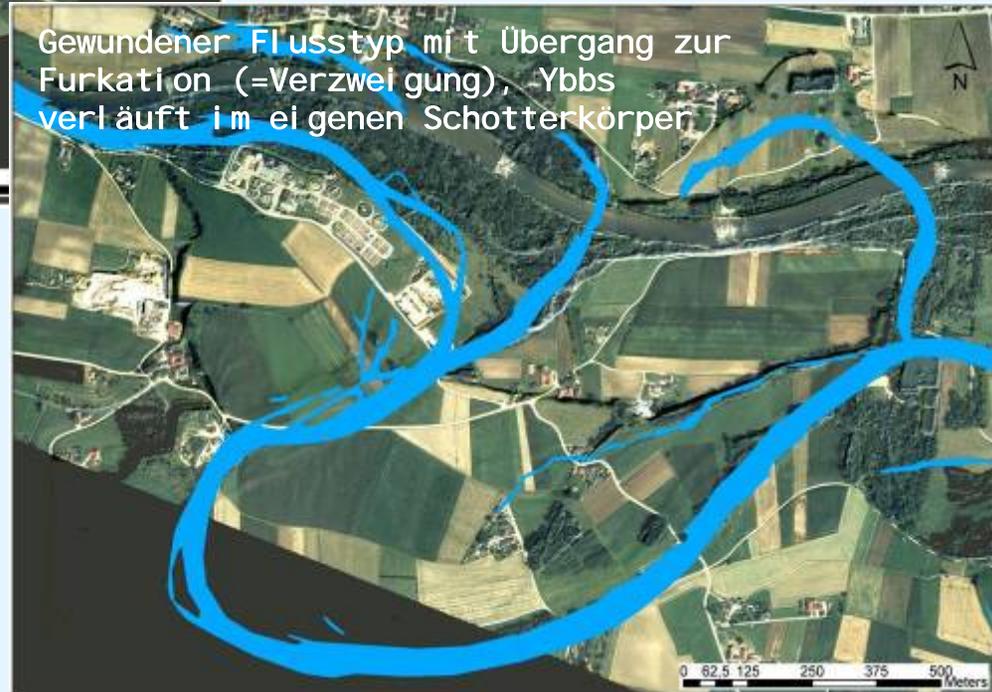
Gewundener Flusstyp mit Übergang zur
Furkation (=Verzweigung), Ybbs
verläuft im eigenen Schotterkörper

Laserscan/ Orthofotos
überlagert mit
histor. Verlauf 1811

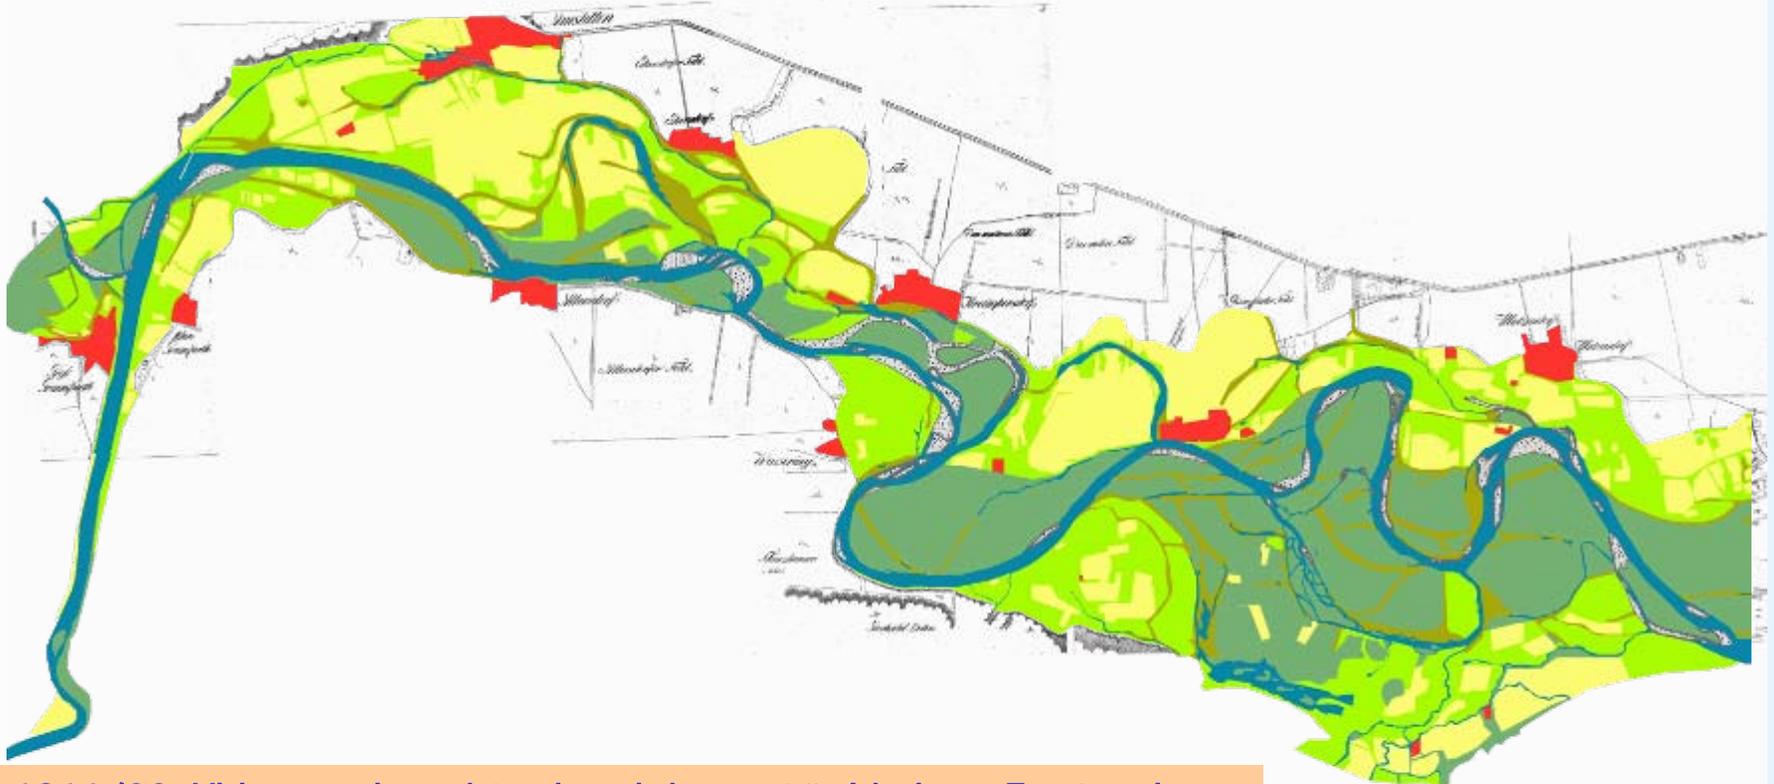
Franzische Landesaufnahme/ Kataster 1811/22

1811/22 Ybbs noch weitgehend im natürlichen Zustand:

Verlauf noch unreguliert, zahlreiche Haupt/Nebenarme gliedern das bis zu 1,5km breite Ybbsvorland, landwirtschaftl. Flächen und Siedlungen auf höhergelegene Geländeteile beschränkt

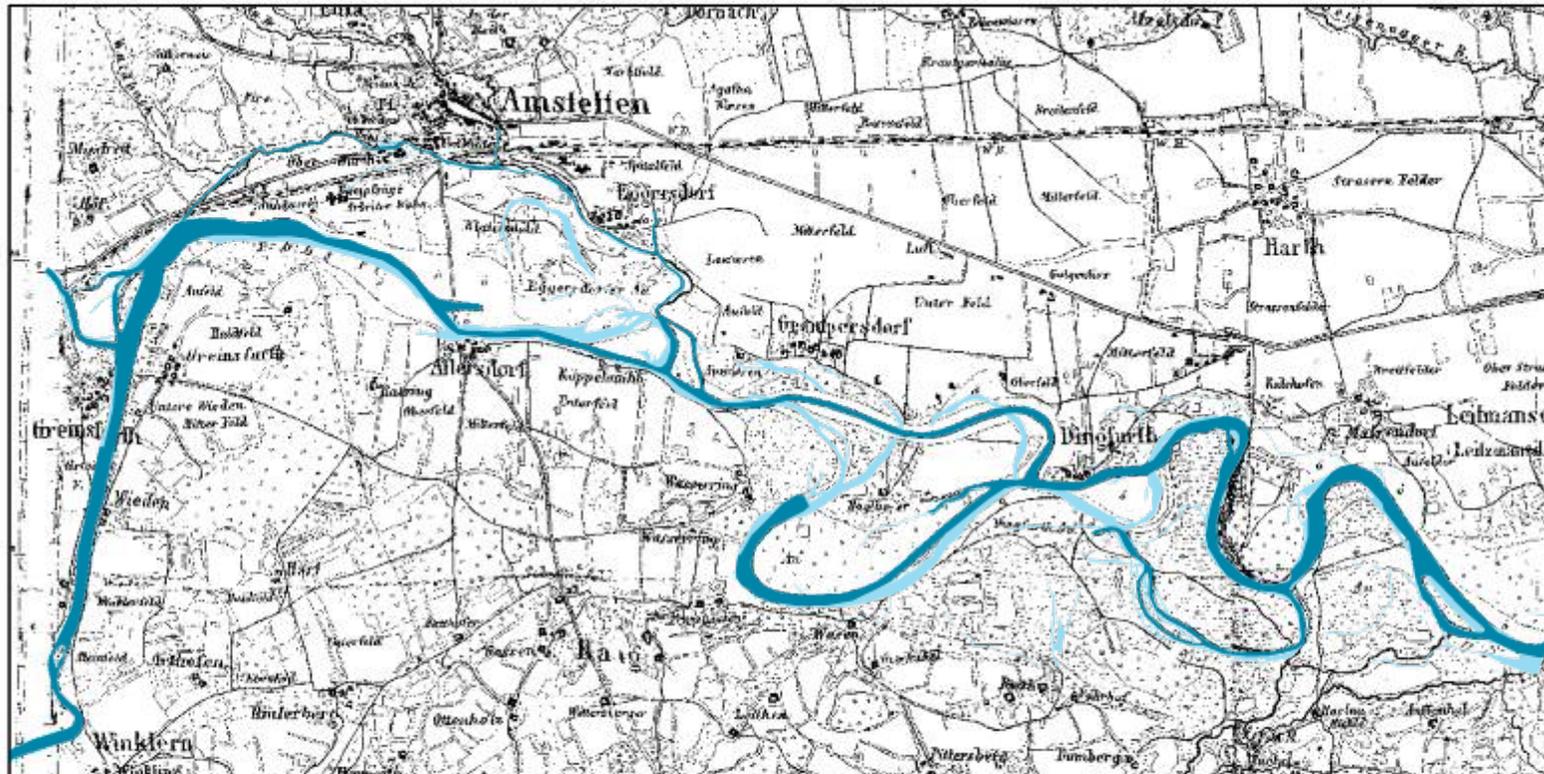
„ÖK-Vorläufer“ Landeskundlicher Verein 1872

1872 bereits erste Eingriffe erkennbar:

Abtrennung zahlreicher größerer Seiten/Nebenarme bereits vollzogen, Altarmreste tw. verfüllt. Auwald großflächig erhalten, Landwirtschaftl. Flächen noch auf höher gelegene Geländeteile beschränkt

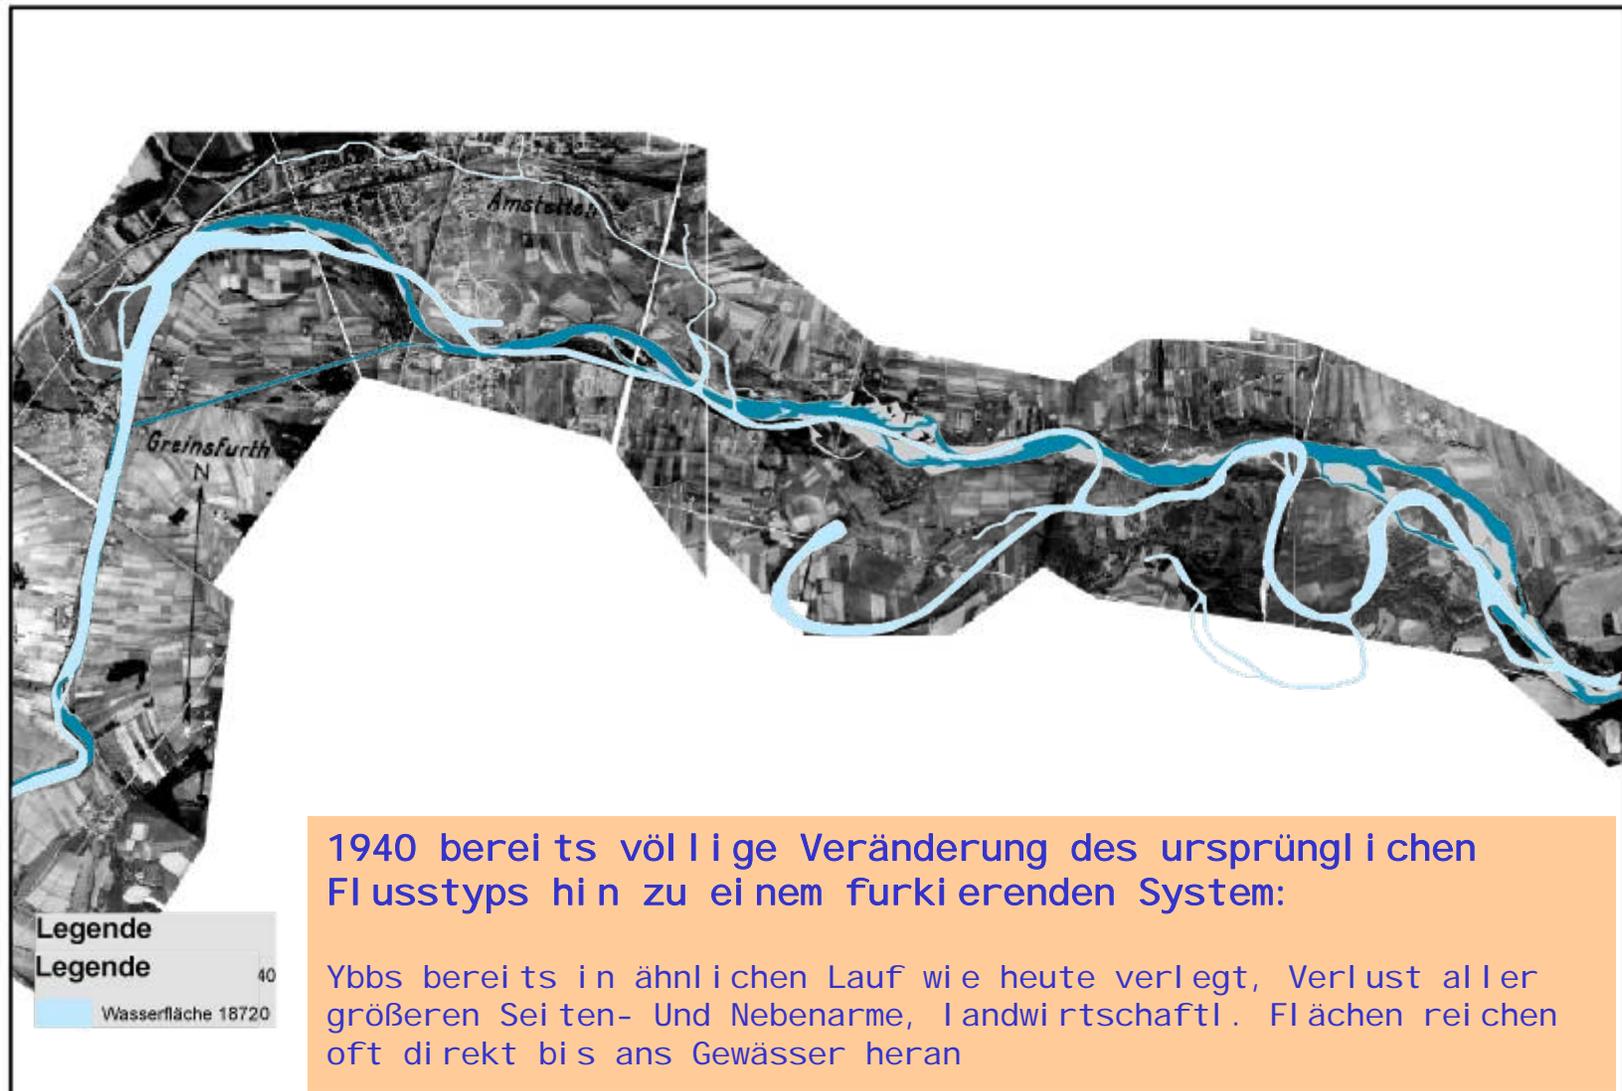
Bildflug 1940

Flussgeschichte – Situation 1940

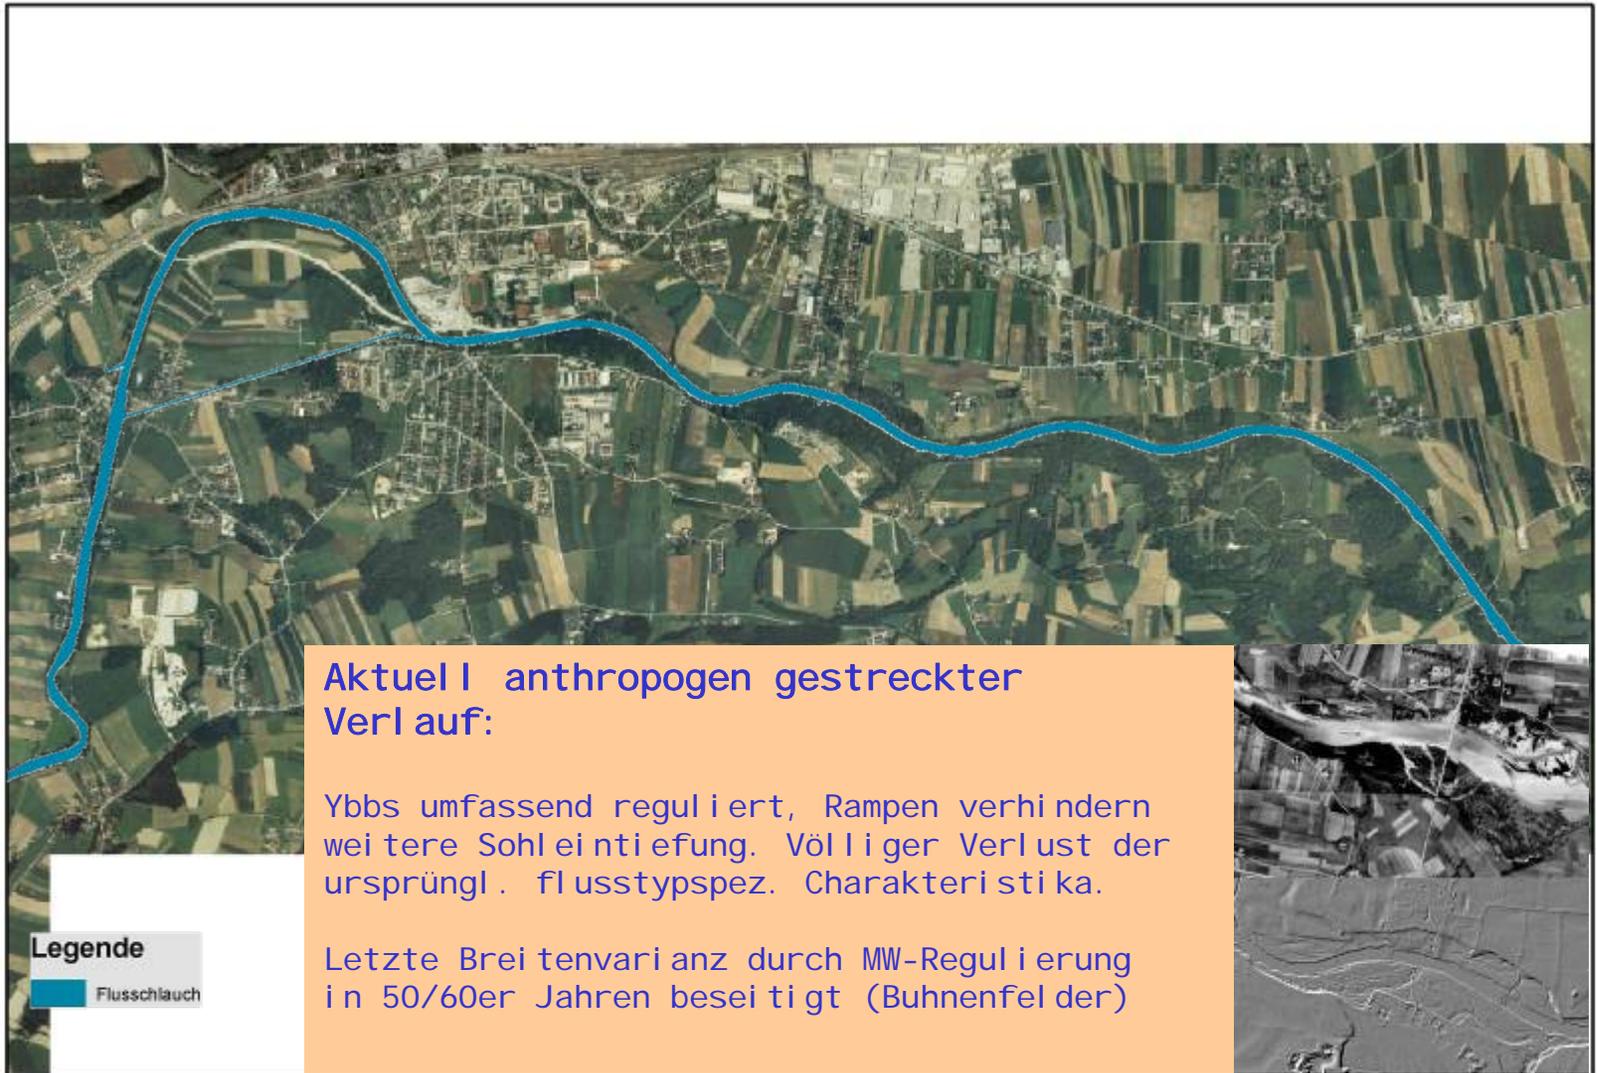
Orthofotos aktuell

Flussgeschichte – Situation 2006

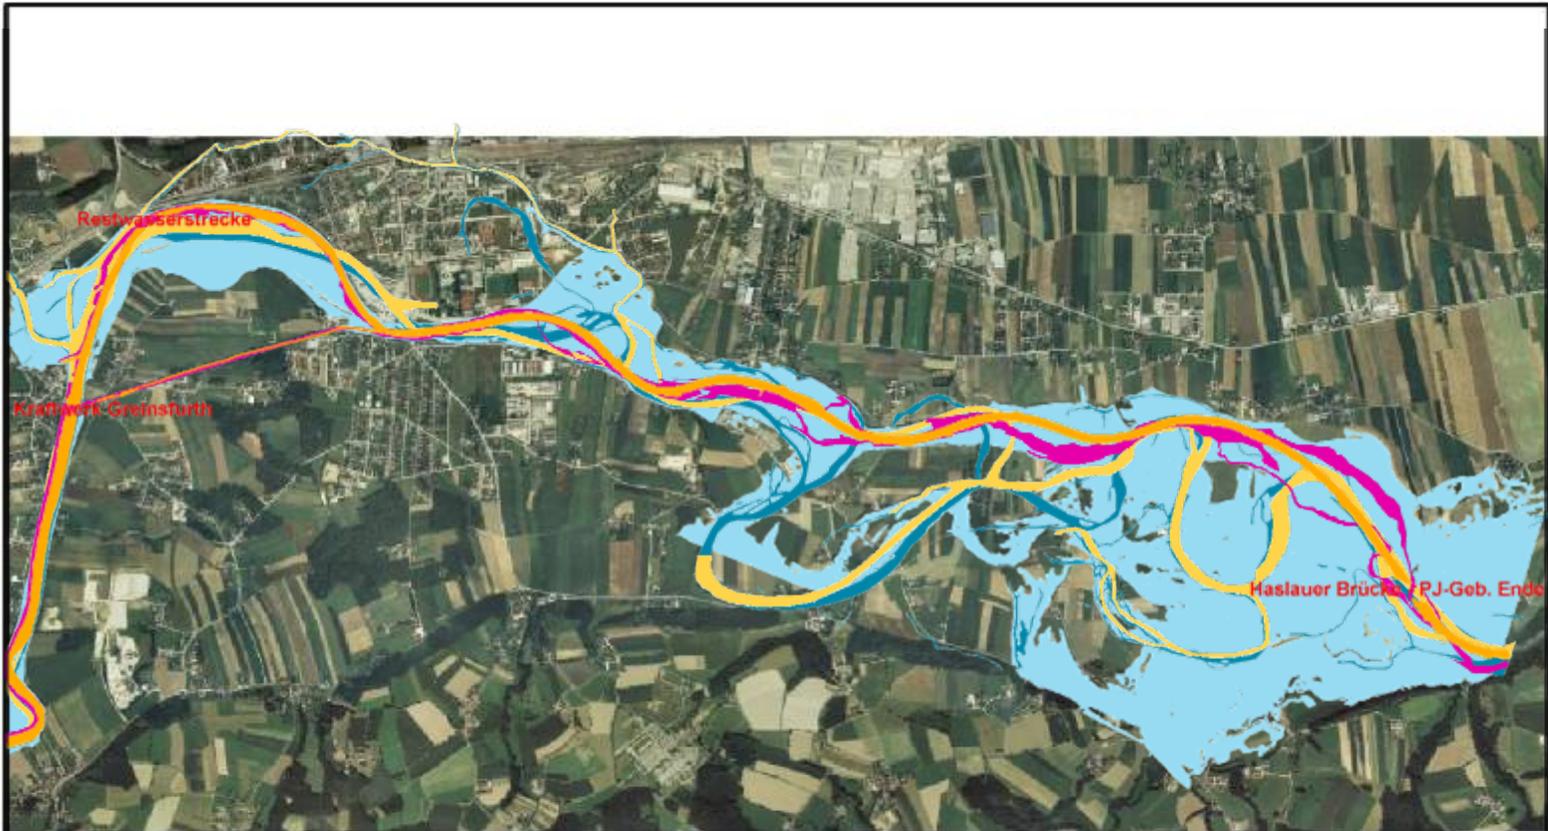
1811- 2006

Ybbs im Wandel

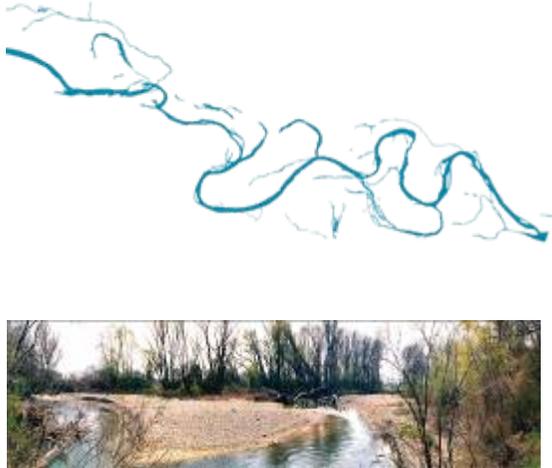
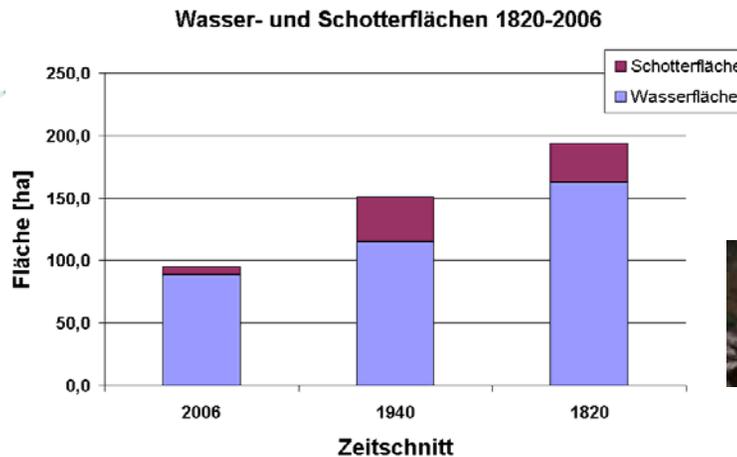
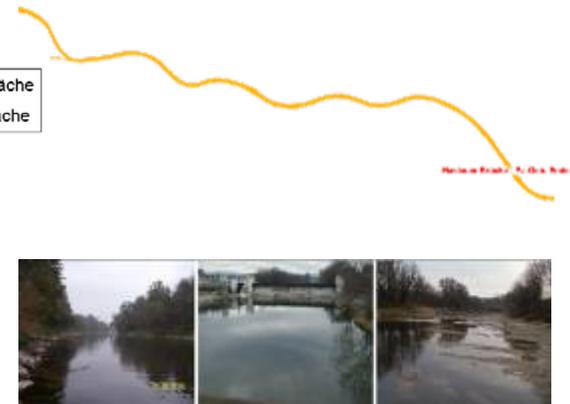
Auswirkungen auf den Gewässerlebensraum

Wasserflächen: - 50%

Lauflänge: - 40%

Gefälle (ab Amstetten): + 70%

(bis Greinsfurth): - 50%

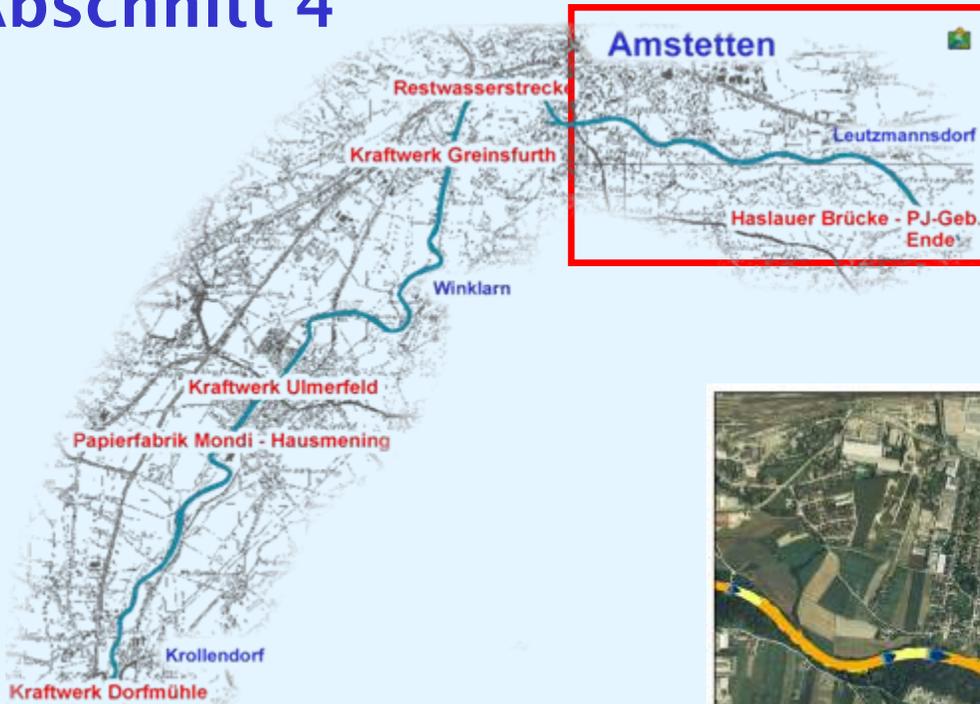
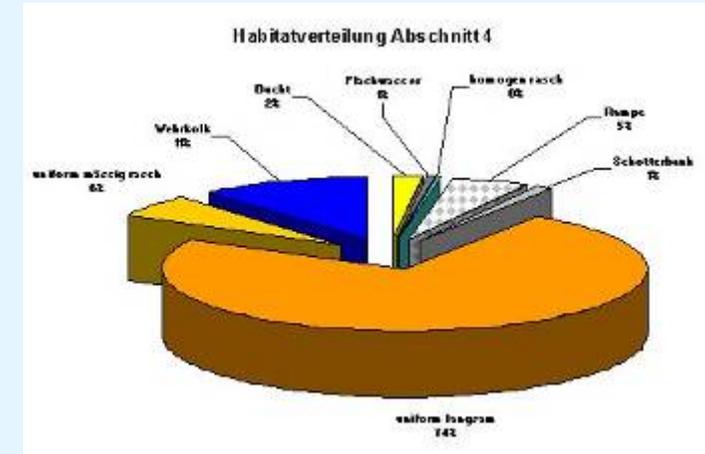
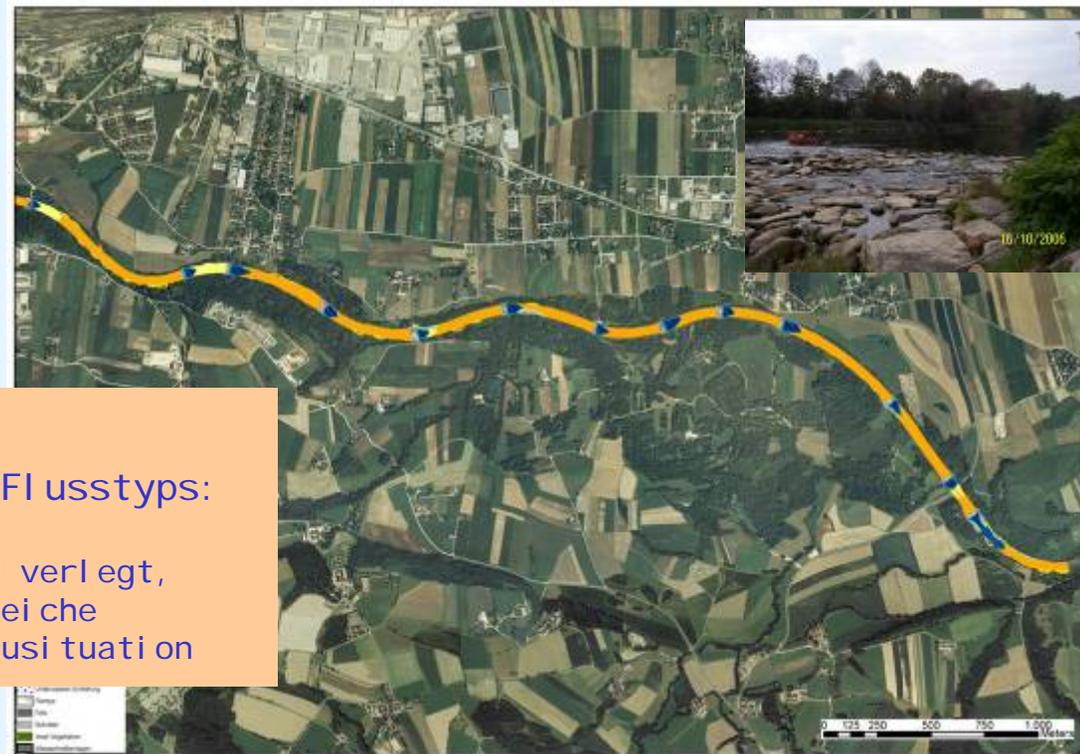
Flussmorphologie
Abschnitt 4

Zusammenfassung:
völliger Verlust des ursprüngl. Flusstyps:
Flusslauf mehrmals durchgestochen und verlegt,
monotone Habitatstruktur durch zahlreiche
Kontinuumsunterbrechungen mit Rückstausturmen

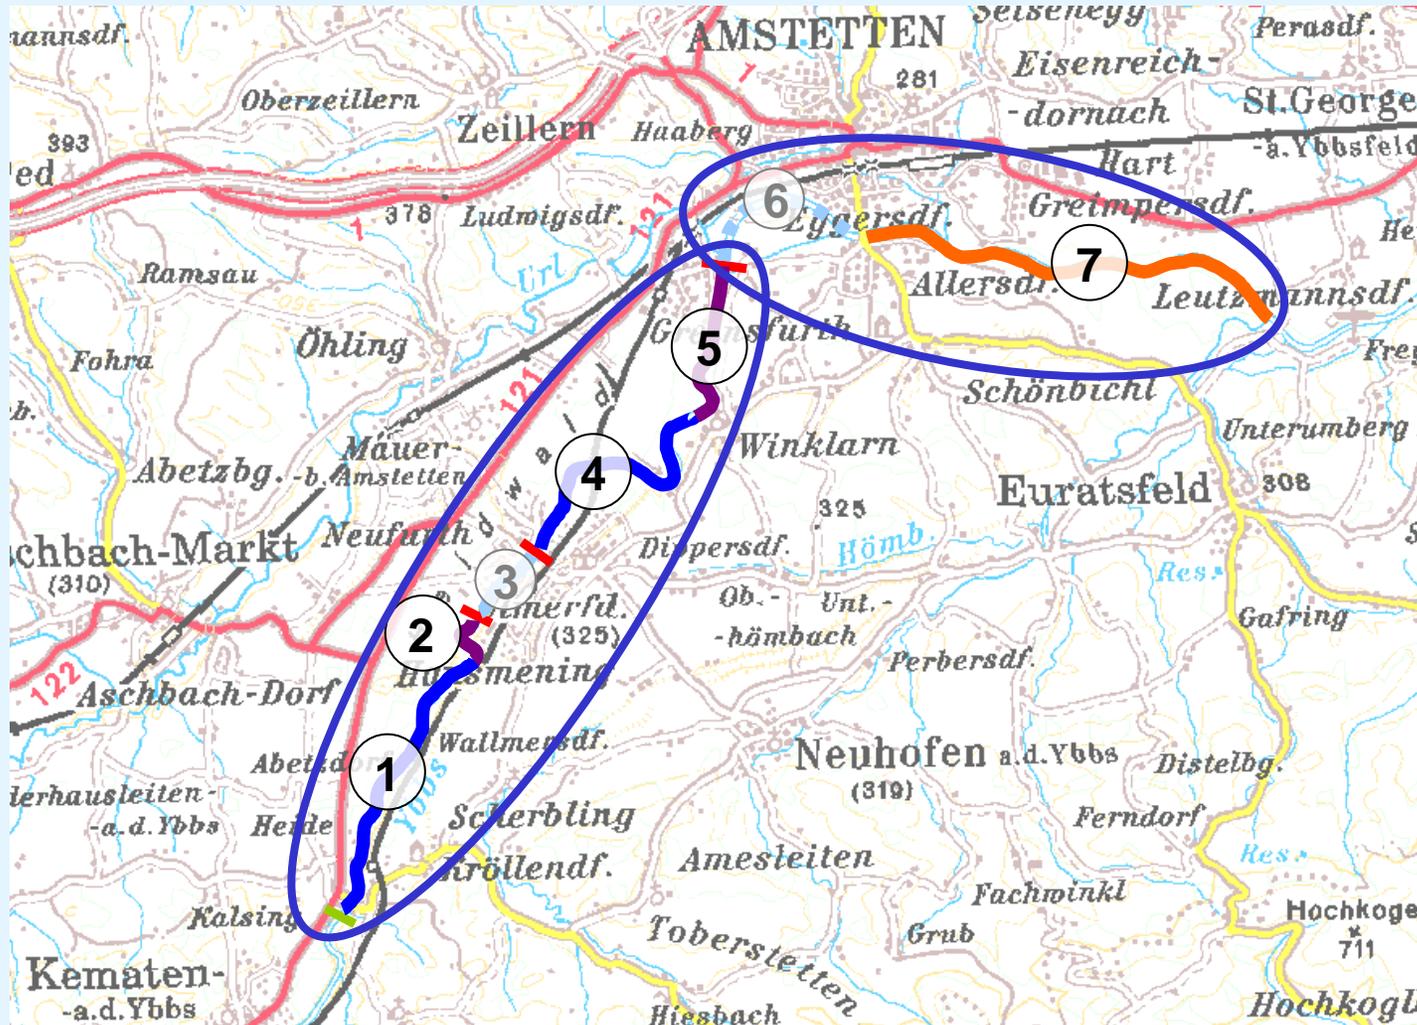
- **Abschnitt 1: Naturnahe Fließstrecke in Konglomeratschlucht flussab KW Dorfmühle bis Hausmening (3,8 km)**
- **Abschnitt 2: kurzer Stau KW Mondi (0,9 km)**
- **Abschnitt 3: kurzer Abschnitt zwischen den beiden Wehren in Hausmening (*nicht beprobt*) (1,1 km)**
- **Abschnitt 4: Naturnahe Fließstrecke flussab Hausmening bis Stau des KW Greinsfurth (3,8 km)**
- **Abschnitt 5: langer Stau KW Greinsfurth (1,8 km)**
- **Abschnitt 6: Restwasserstrecke (*nicht beprobt*) (2,4 km)**
- **Abschnitt 7: Hart regulierte Rampenstrecke von Amstetten bis Haslauer Brücke (untere Grenze Projektgebiet) (5,9 km)**

Überblick Projektgebiet

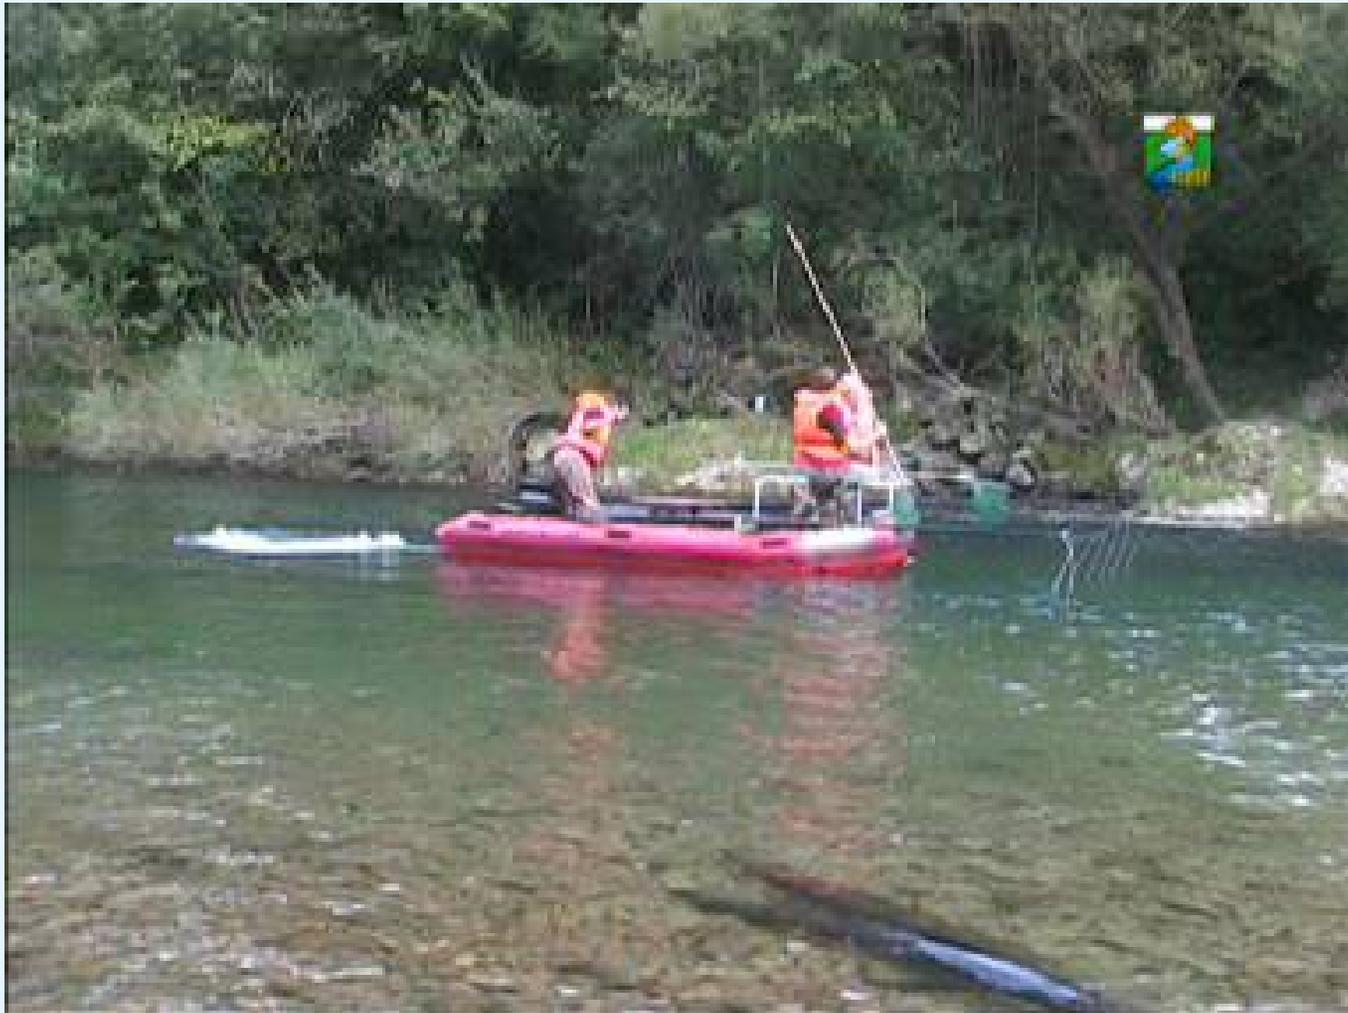
Elektrobefischung - Streifenbefischungsmethode

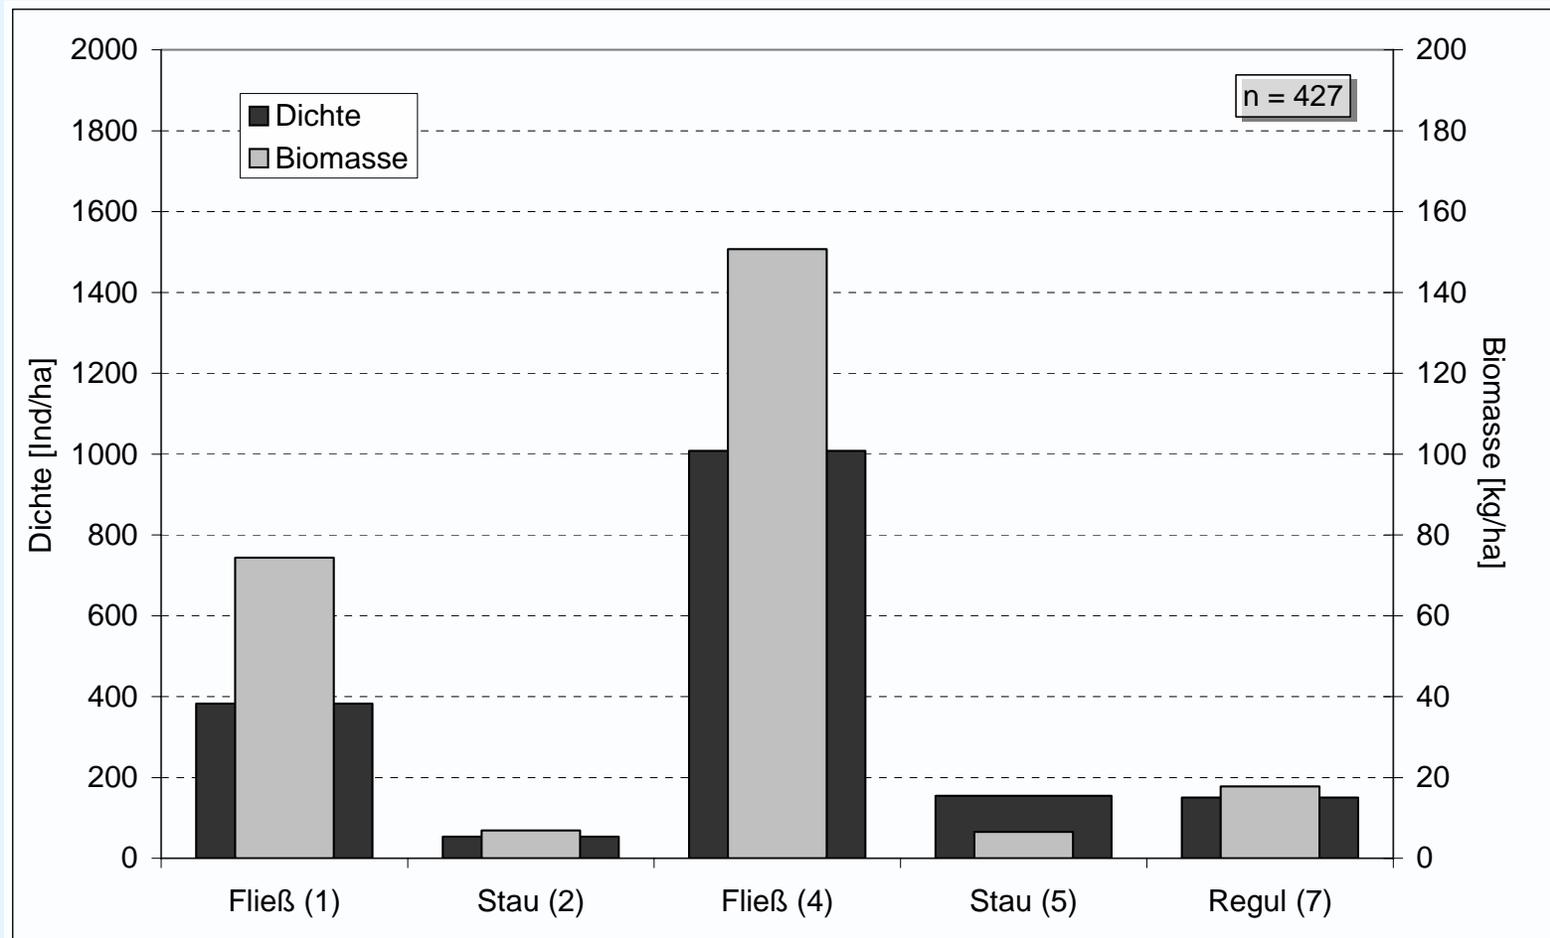
Bestände (ohne Kleinfischarten)

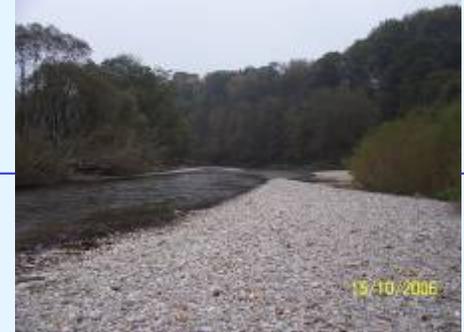
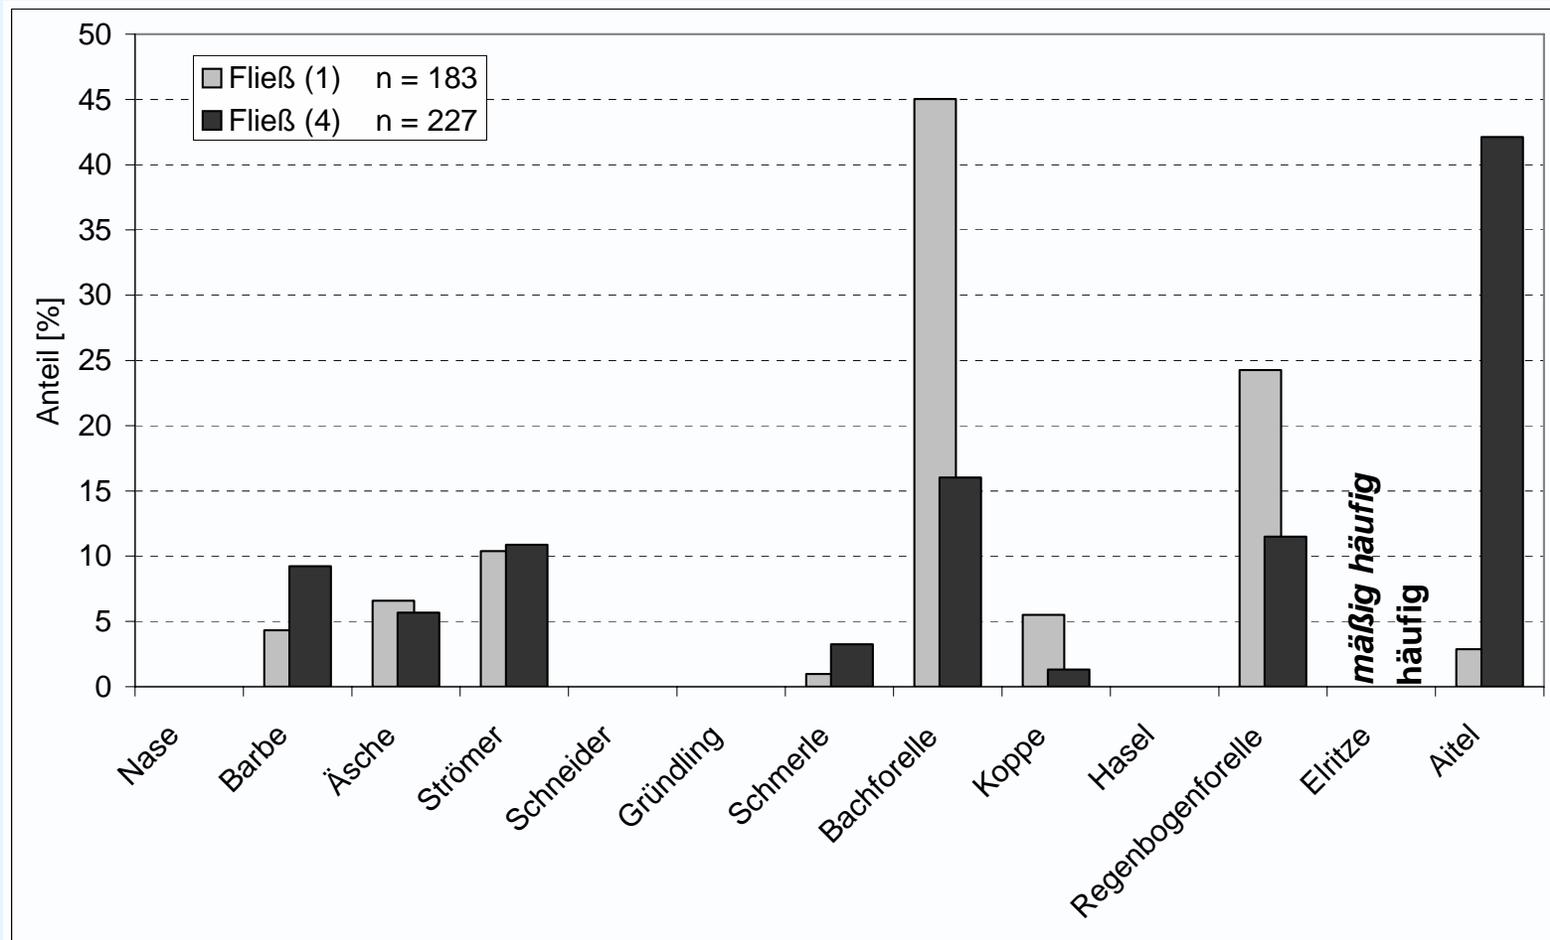
Artenverteilung Fließstrecken (1 / 4)

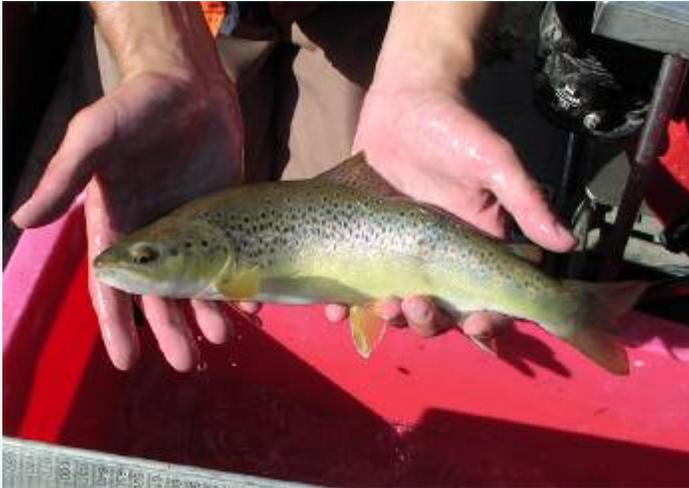
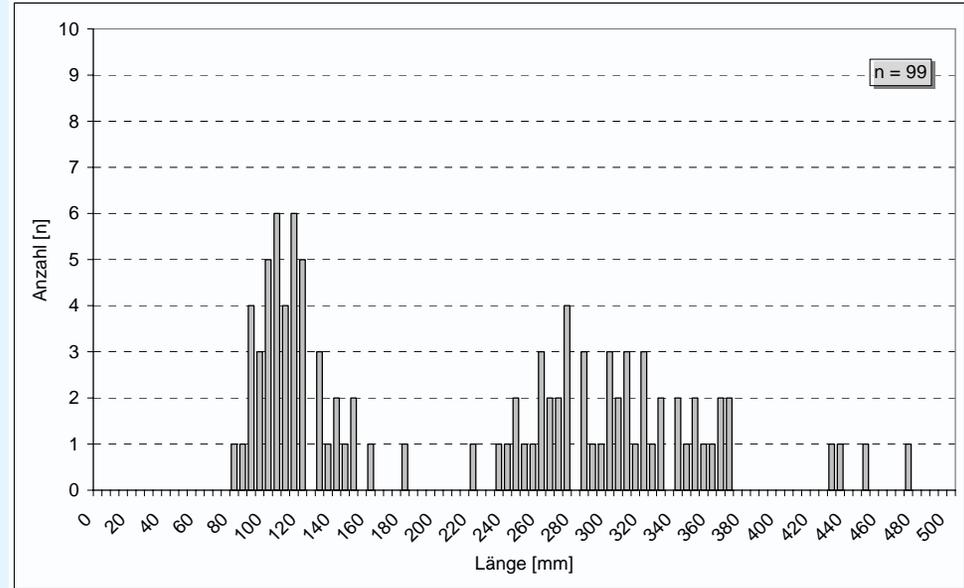
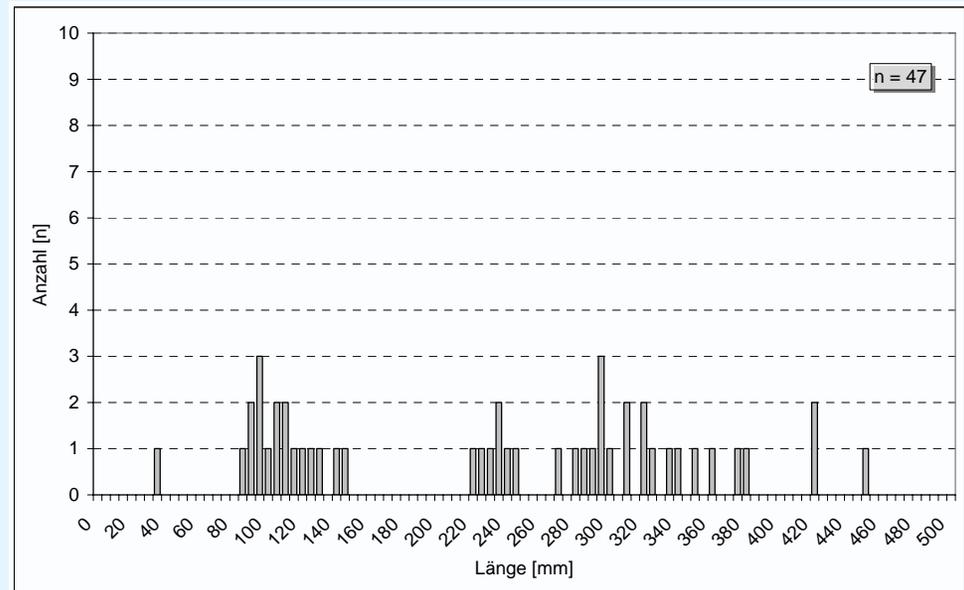
Reproduktion Leitart Bachforelle (Abs. 1 bzw. 4)

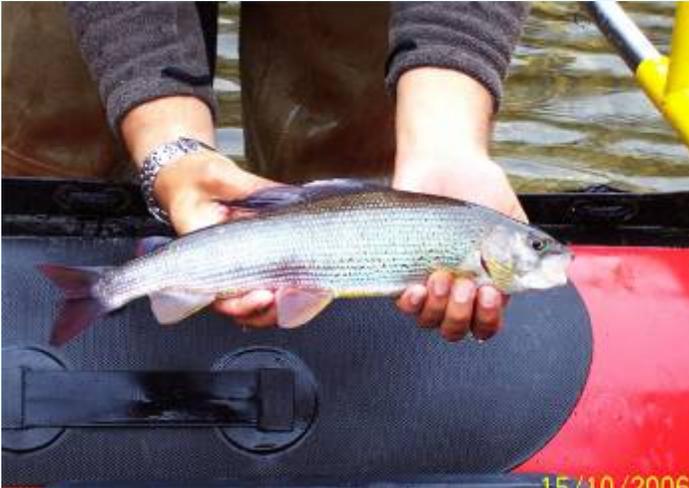
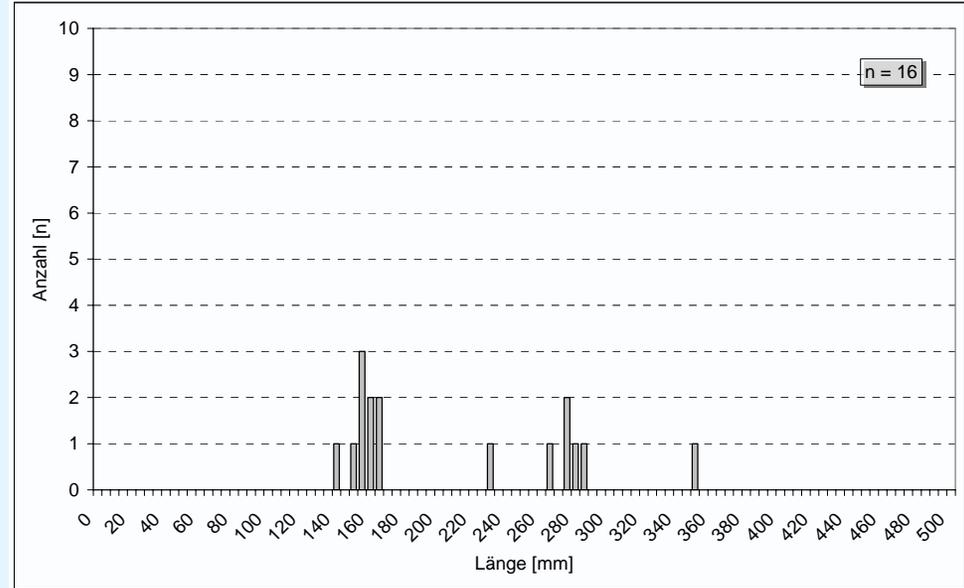
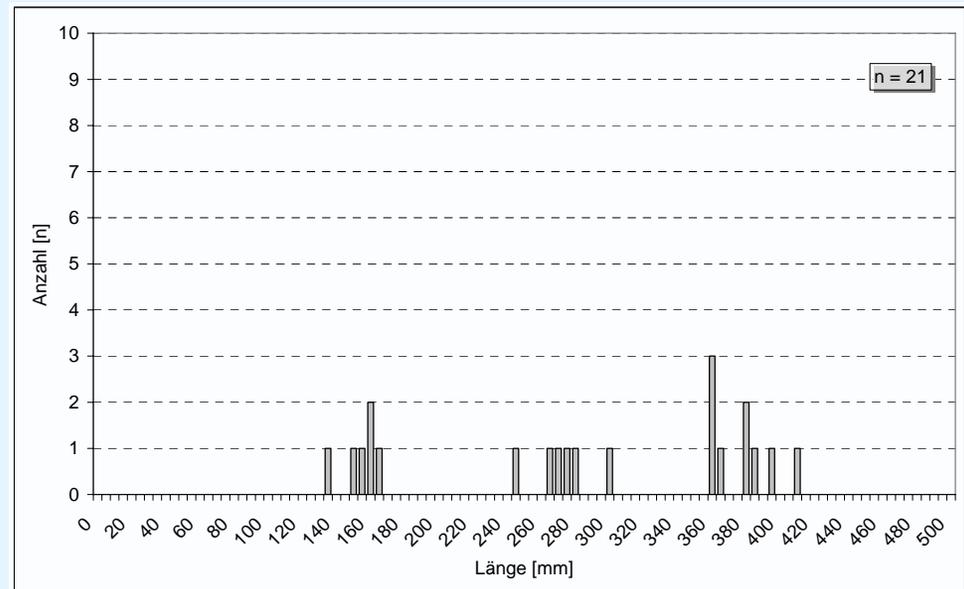
Reproduktion Leitart
Äsche
(Abs. 1 bzw. 4)

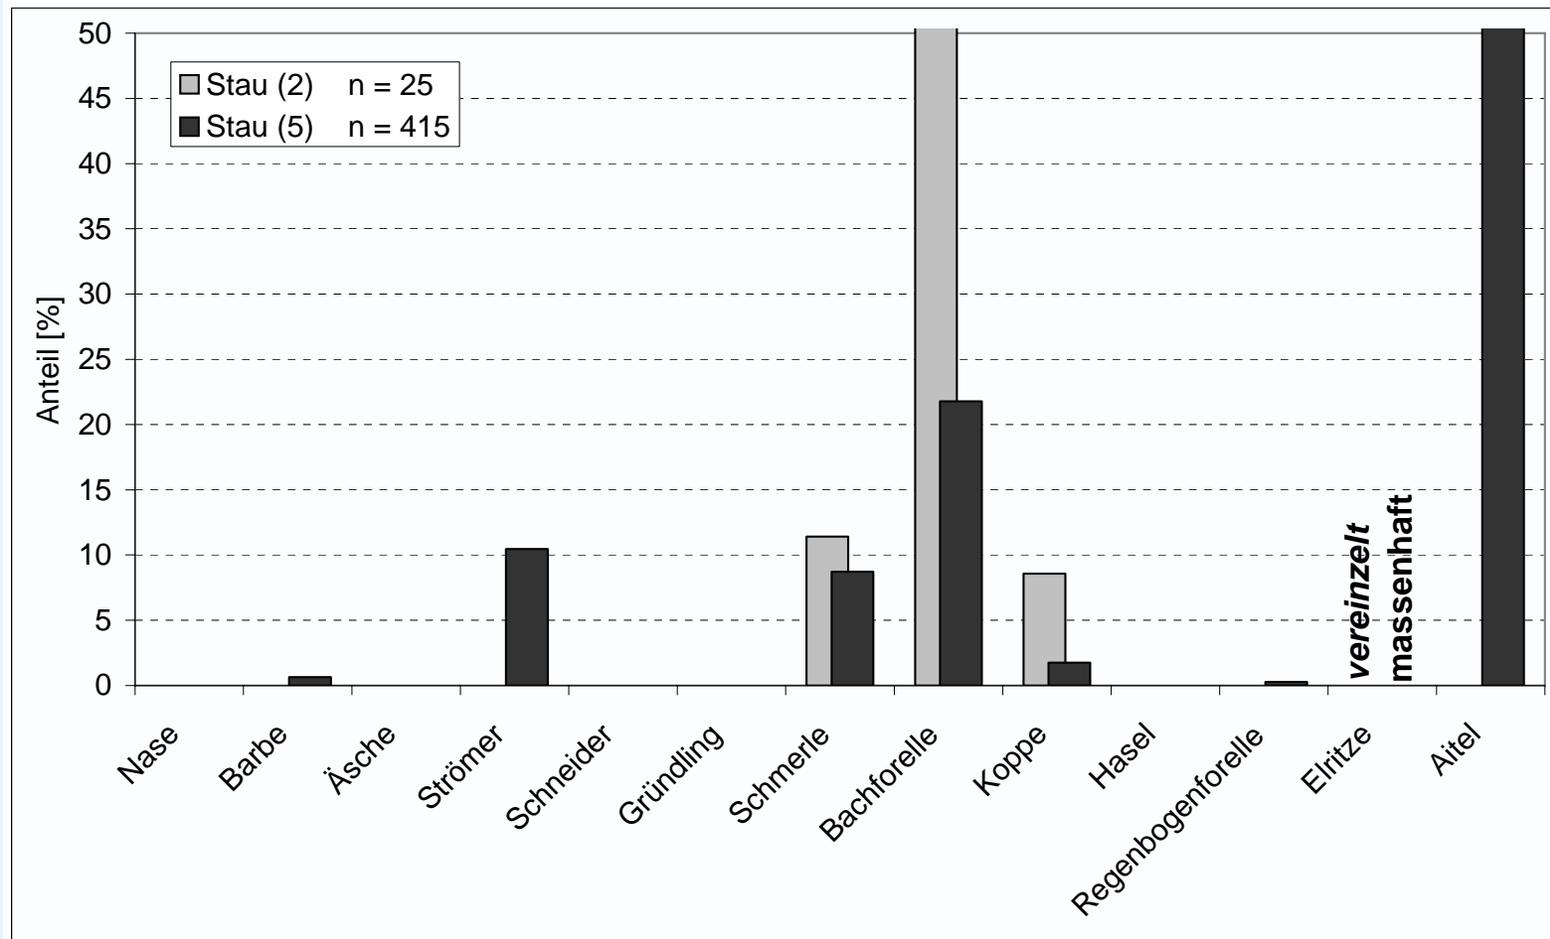
Artenverteilung Stauräume (2 / 5)
