YBBS GEWÄSSER- ENTWICKLUNG

Flussgeschichte Istbestand Flussmorphologie & Fischökologie

Doris Eberstaller-Fleischanderl, Jan Köck
ezb - TB Eberstaller

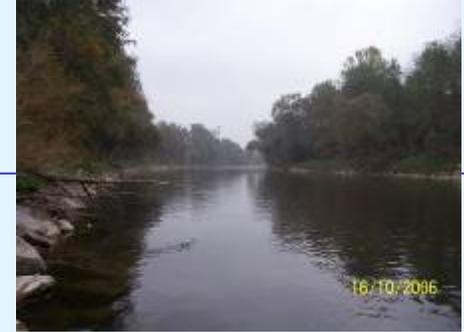
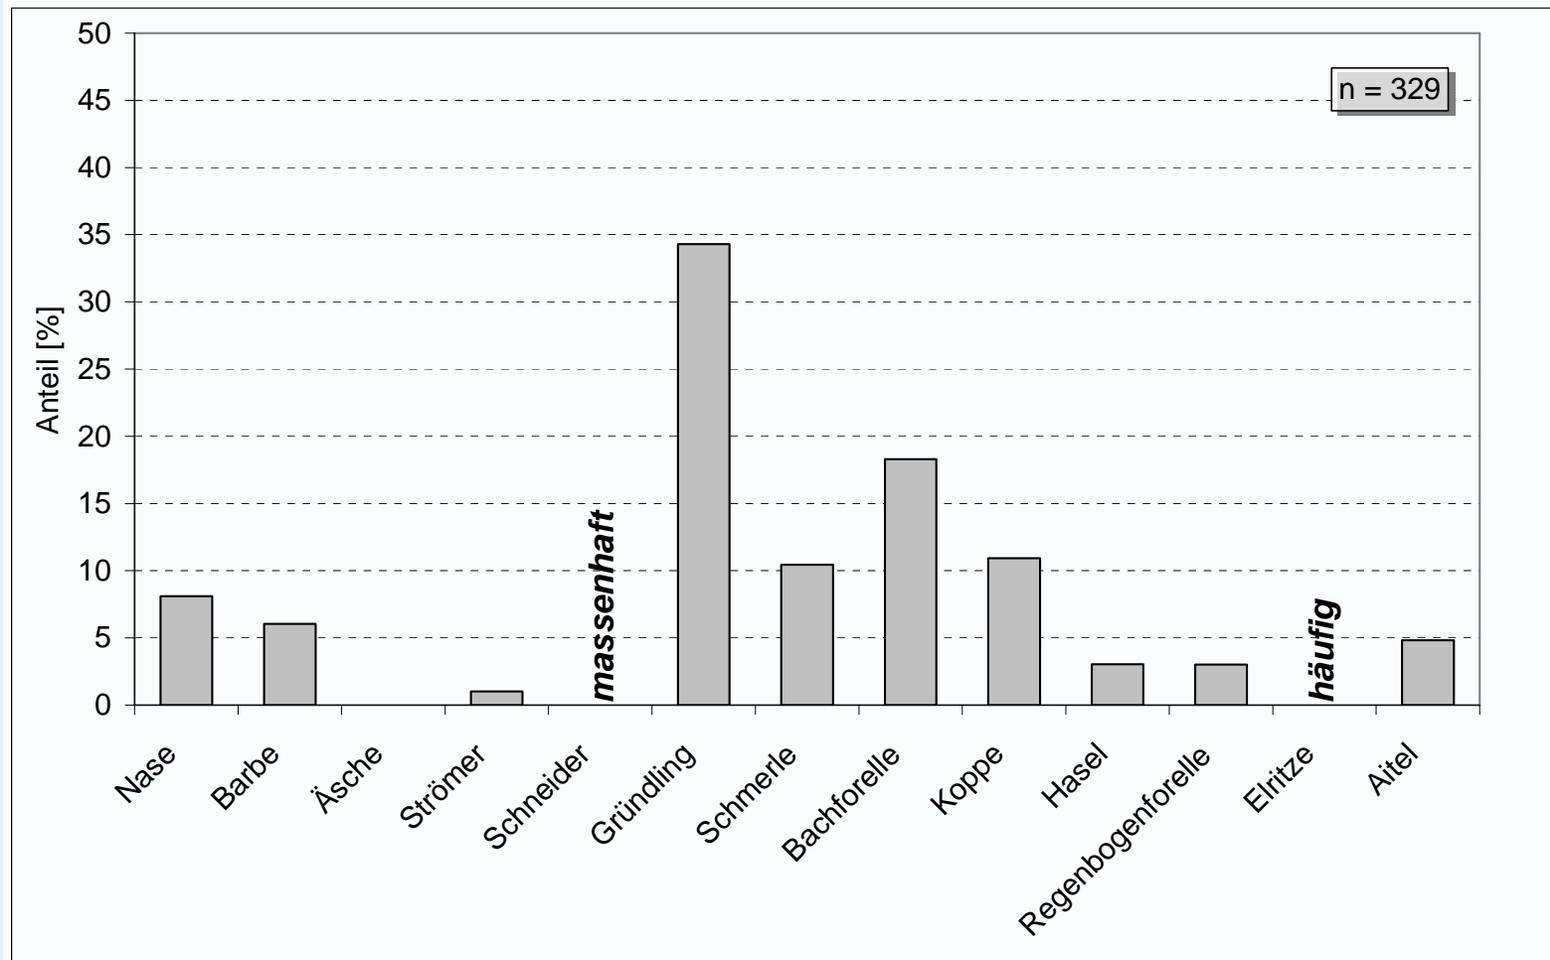
Artenverteilung regulierter Abschnitt (7)

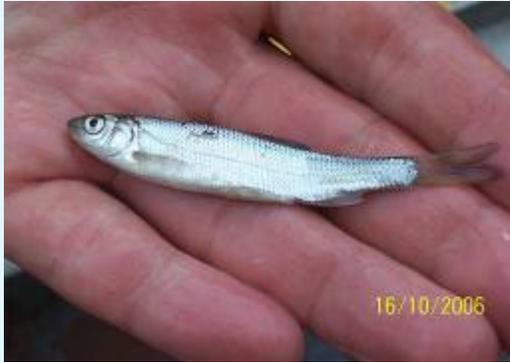
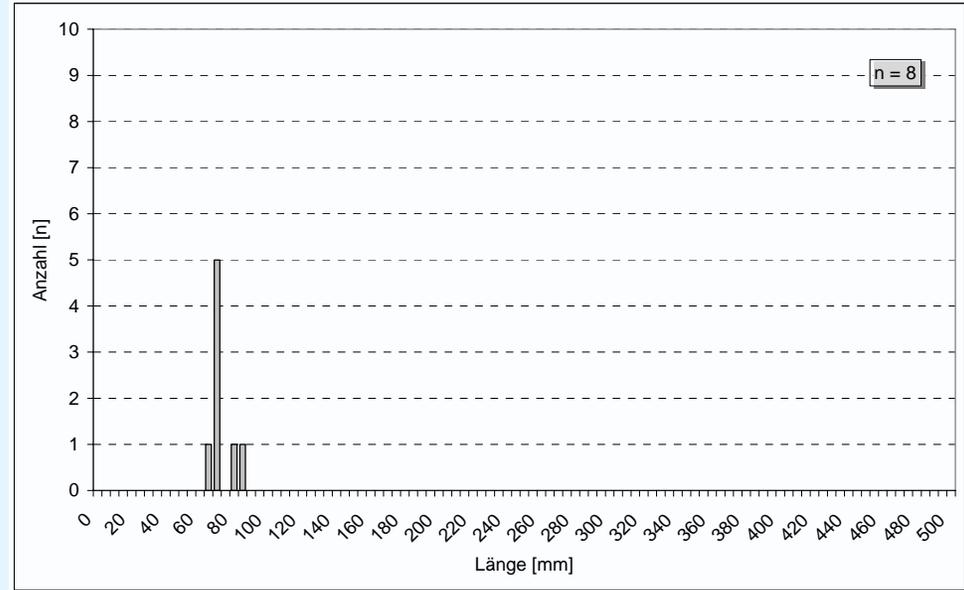
Reproduktion Leitarten Nase (Abs. 7)

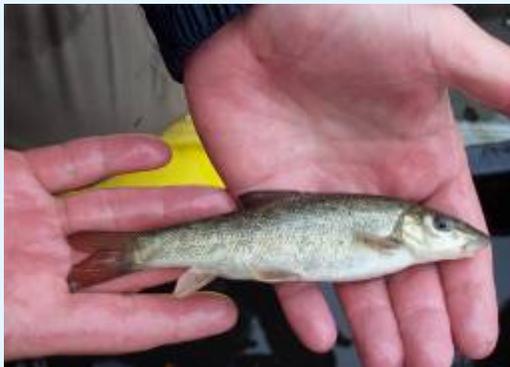
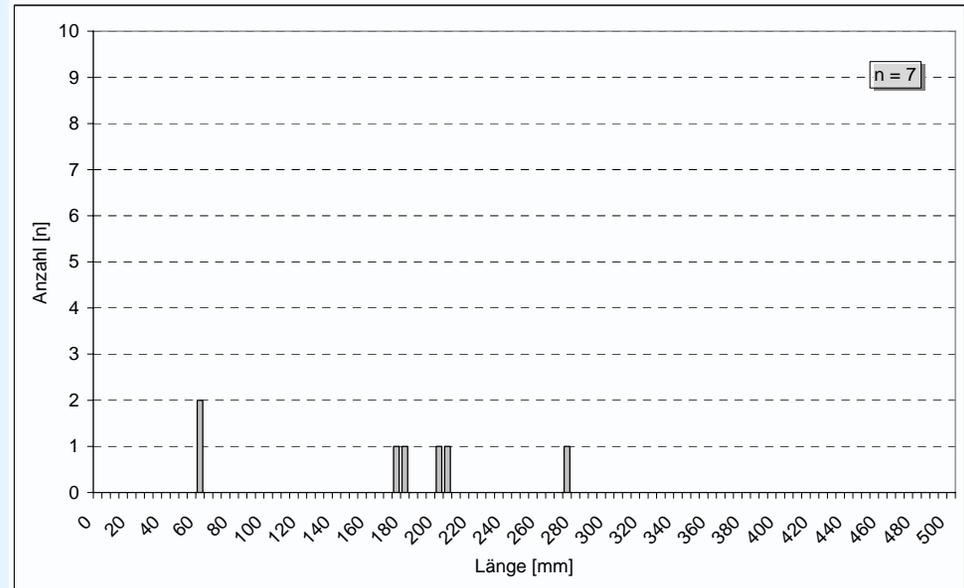
Barbe (Abs. 7)

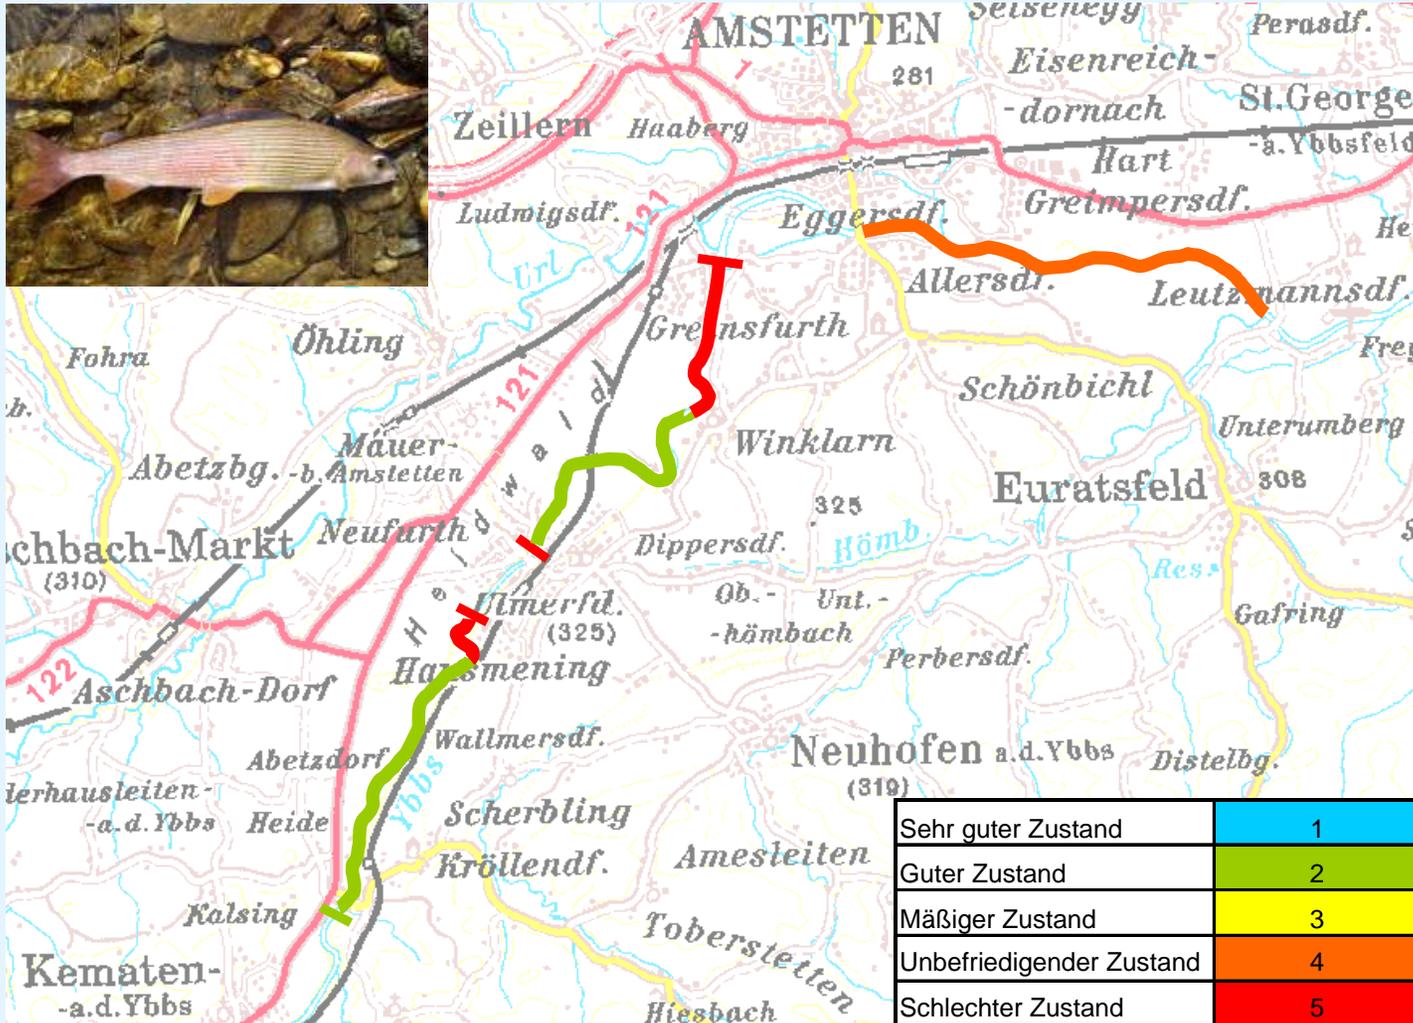
Bewertung nach WRG 2003 – Fisch Index Austria (FIA)

- Fließstrecken in gutem Zustand
- Stauräume in schlechtem Zustand
- Regulierter Abschnitt unbefriedigend

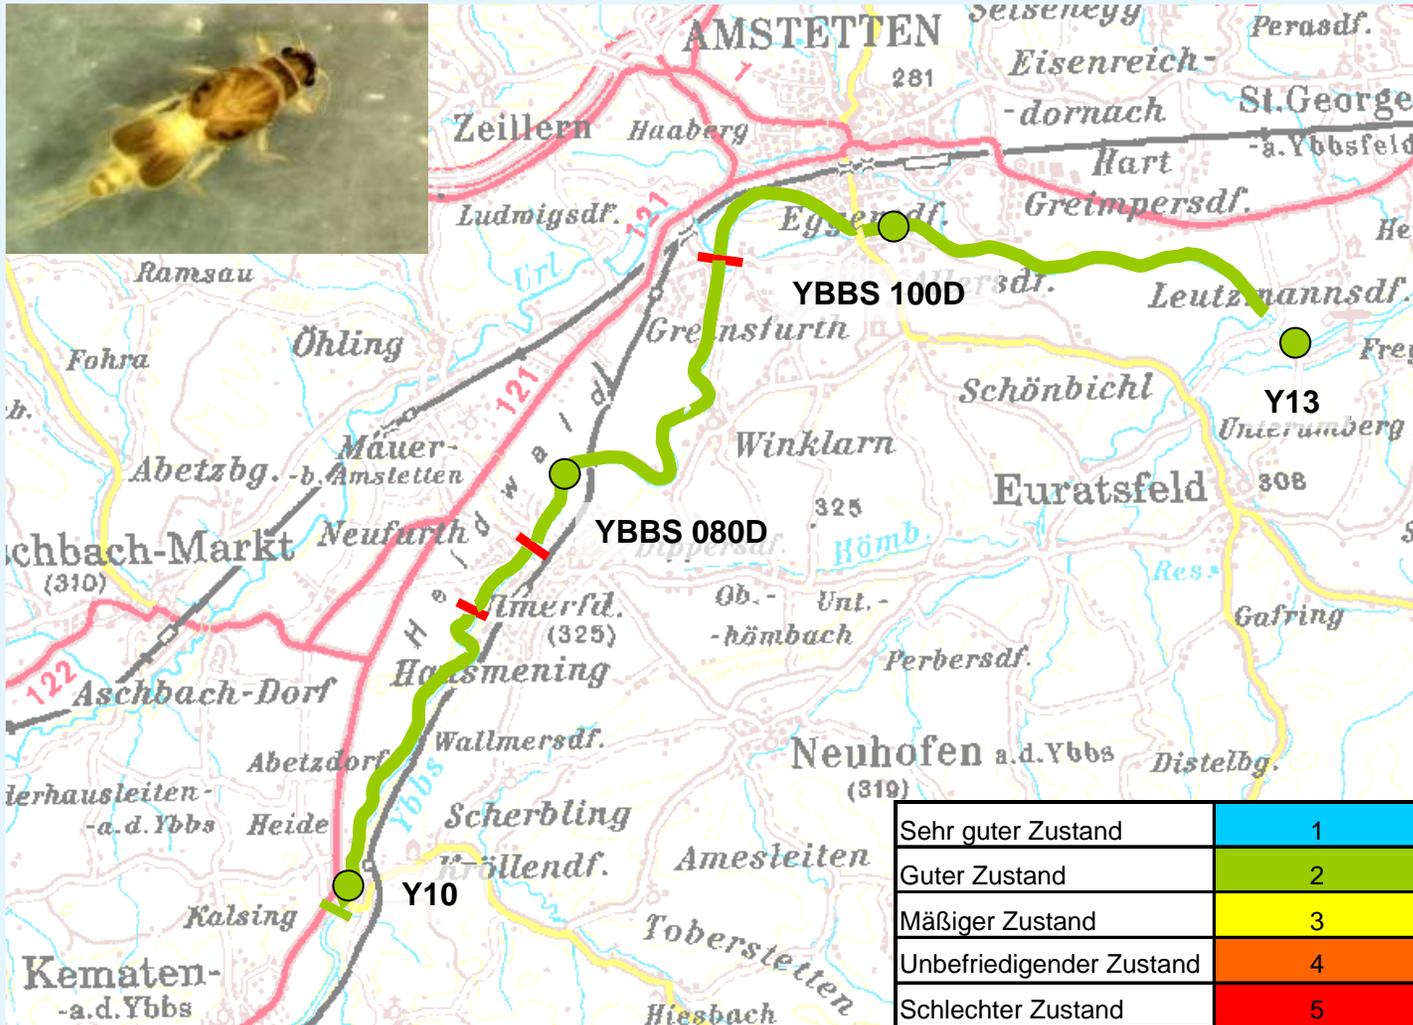
Makrozoobenthos – Saprobie (organische Belastung)

Wirbellose - Makrozoobenthos (Ybbsstudie, Spindler et al., 2006)

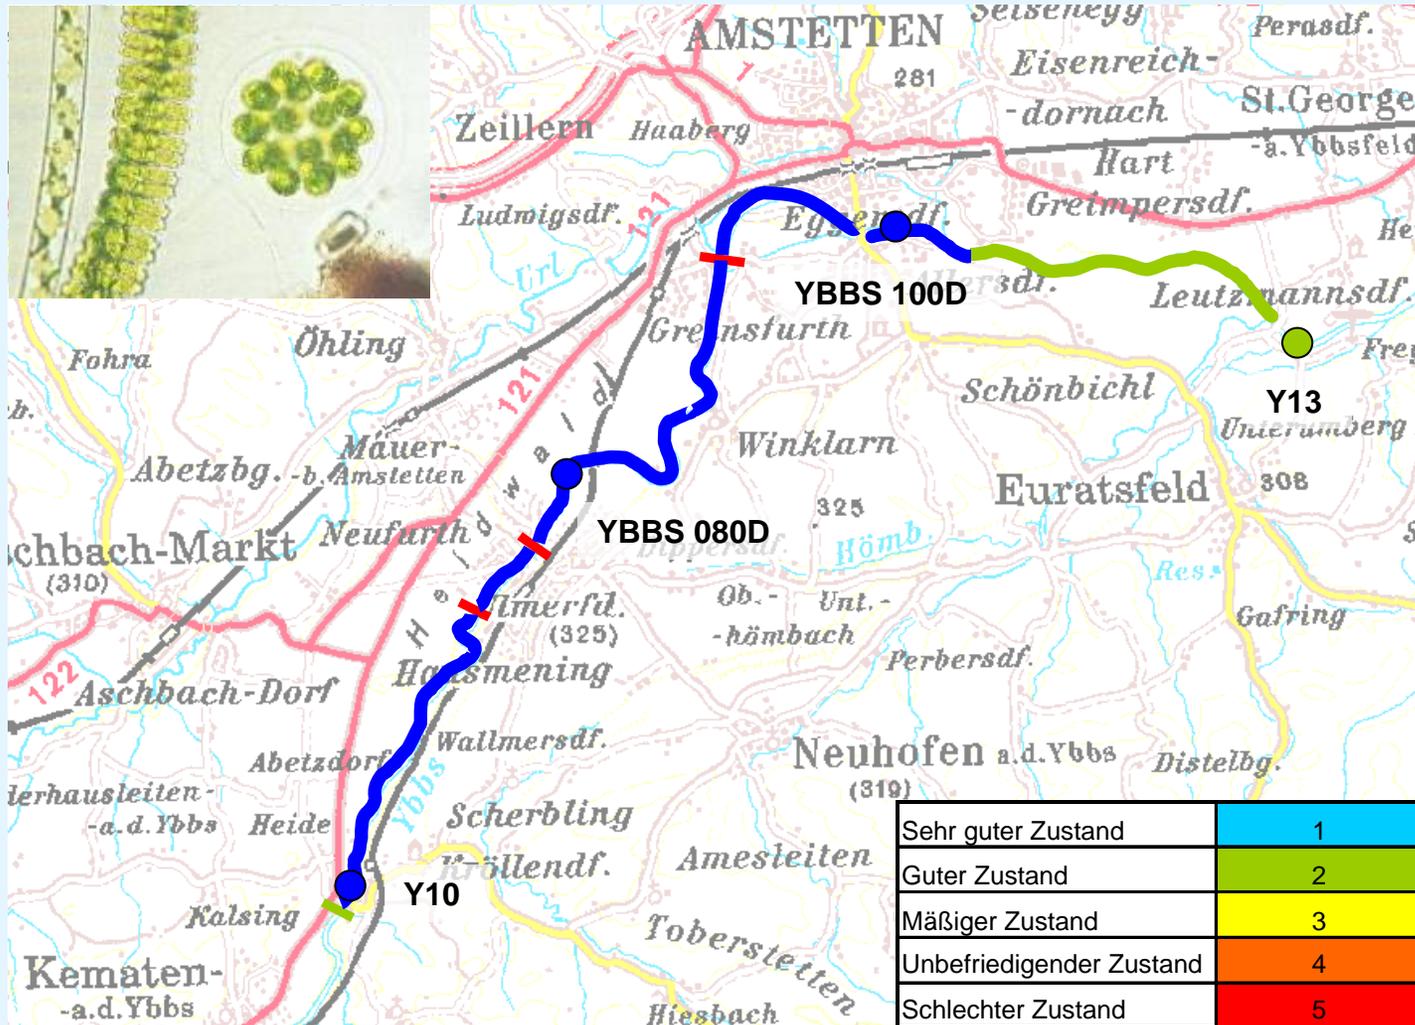
Phytobenthos - Trophie (Nährstoffbelastung)

Algenaufwuchs - Phytobenthos (Ybbsstudie, Spindler et al., 2006)
