**SCHRIFTENREIHE
UMWELT NR. 358**

**Restwassermengen –
Was nützen sie dem
Fließgewässer ?**

**Débits résiduels –
quel bénéfice pour
les cours d'eau ?**

**Herausgegeben vom Bundesamt
für Umwelt, Wald und Landschaft
BUWAL**

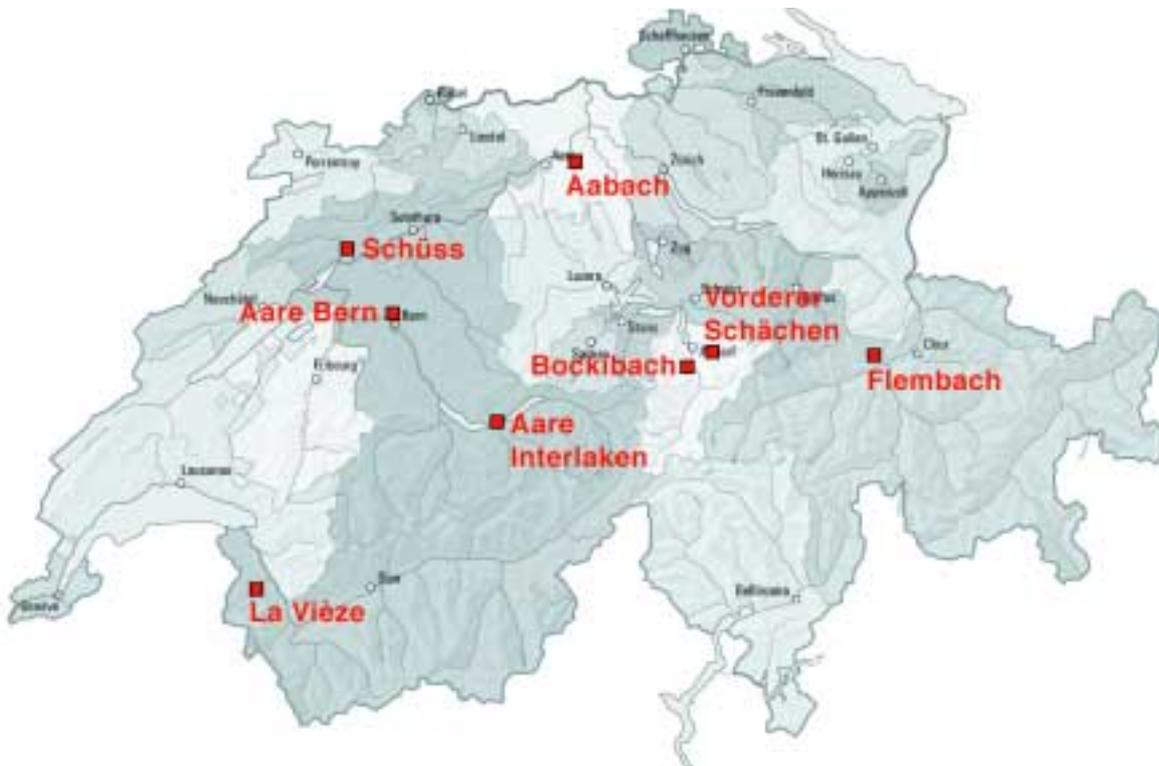
Abb. A: Für die Wirkungskontrolle der Restwasserregelung ausgewählte Restwasserstrecken.

Fig. A: Tronçons à débits résiduels choisis pour l'évaluation de la réglementation des débits résiduels.

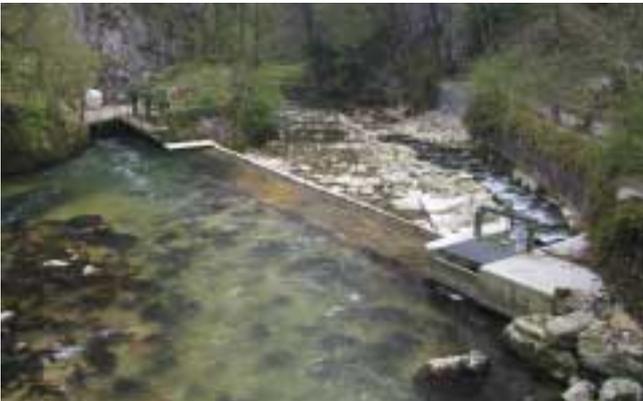
Wasserfassung mit Fischtreppe

Das Fassungsbauwerk ist mit einem naturnahen Fischpass ausgestattet, der für Bachforelle und Groppenfunktionstüchtig ist. Innerhalb der Restwasserstrecke verhindern hohe natürliche Abstürze eine Fischwanderung auf längeren Strecken und unterhalb der Wasserrückgabe verhindert ein Bauwerk den freien Einstieg.

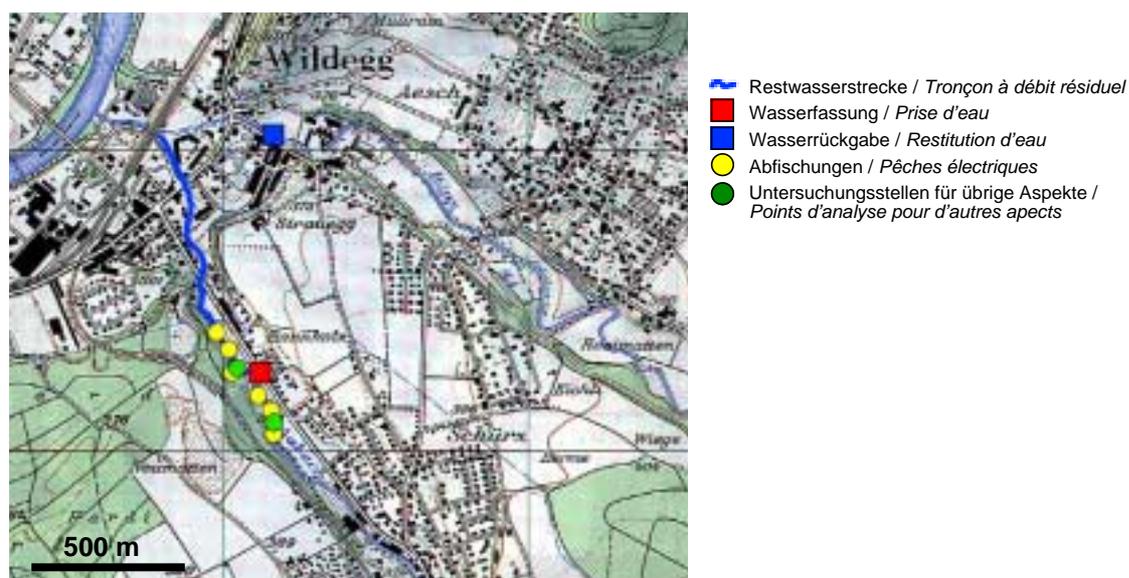
Die Restwassermenge unterhalb der Wasserfassung im Aabach betrug am 29.10.01 rund 480 l/s (gemessen mit der Salzverdünnungsmethode) und entsprach damit, unter Berücksichtigung der Messgenauigkeit, der Restwasserauflage von 500 l/s gemäss Konzession.

Abb. 4.1.1: Restwasserstrecke im Aabach bei Wildeggen mit Untersuchungsstellen. Reproduziert mit Bewilligung von swisstopo (BA035367).

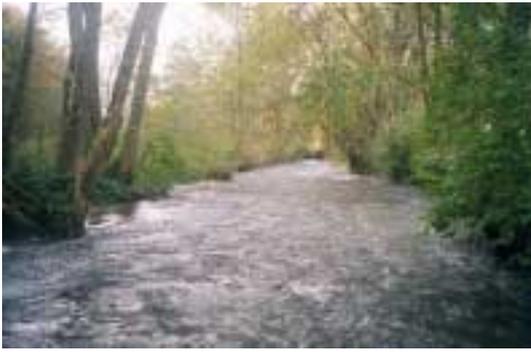
Abb. 4.1.3: Referenzstrecke im Aabach ca. 200 m oberhalb der Wasserfassung. Q ca. $3 \text{ m}^3/\text{s}$.
 Fig. 4.1.3: Tronçon de référence sur l'Aabach env. 200 m en amont de la prise d'eau. Q env. $3 \text{ m}^3/\text{s}$.

Die folgende Bildserie (Abbildungen 4.1.3 bis 4.1.8) zeigt den Aabach im unbeeinflussten Abschnitt oberhalb der Wasserfassung sowie an verschiedenen Stellen der Restwasserstrecke. Obwohl in der Restwasserstrecke deutlich weniger Wasser fliesst, wird sie optisch nicht sofort als solche wahrgenommen, denn der Böschungsfuss wird wie im Referenzabschnitt meistens erreicht, sodass nur wenige trockene Kiesflächen hervortreten. Grössere Steine ragen auch in der Restwasserstrecke kaum aus dem Wasser und werden meist gut überströmt. Bei genauerer Betrachtung und im Vergleich zur unbeeinflussten Fließstrecke des Aabaches wirkt die Restwasserstrecke jedoch weniger turbulent und somit zahmer; dadurch bildet sich auch weniger weisses Wasser. Im Restwasser ist der erhöhte Algen- und Moosbewuchs (siehe „Äusserer Aspekt“) wegen der beruhigten Wasseroberfläche besser sichtbar.

Da die Wasserrückgabe des Kraftwerkes KIW direkt in die Bünz erfolgt, wurde die Referenzstrecke nicht wie üblich unterhalb der Restwasserstrecke, sondern ca. 300 m oberhalb der Wasserableitung gewählt. Die Restwasserstrecke wurde etwa 400 m unterhalb der Fassung untersucht (Abb. 4.1.1). Die Referenzstrecke ist naturnah und wenig verbaut, währenddem die Untersuchungsstrecke im Restwasser ein- oder beidseitig verbaute Ufer aufweist und eine über 1 m hohe Schwelle umfasst. Das Substrat ist in beiden Abschnitten recht heterogen, mit deutlich mehr Geröll (6 – 25 cm) in der Referenz-, dagegen mehr Kies (2.5 – 6 cm), Sand und Schlick in der Restwasserstrecke (Abb. 4.1.9 A). Zudem finden sich in der Restwasserstrecke mehr organische Ablagerungen. Die Habitate sind in beiden Strecken von der Strömung geprägt, mit etwas mehr turbulenten Stellen (Riffles) und tiefen Pools in der Referenzstrecke (Abb. 4.1.9 B). Bei den Strukturen wurde bedeutend mehr Totholz in der Restwasserstrecke festgestellt, dagegen sind weniger überspülte Blöcke und Uferunterspülungen vorhanden (Abb. 4.1.9 C) – eine Folge der zum grossen Teil hart verbauten Ufer. Gesamthaft wird die Restwasserstrecke aufgrund der stärkeren Schlammablagerungen und der geringeren Strukturvielfalt als mässig von der Referenz abweichend klassiert.

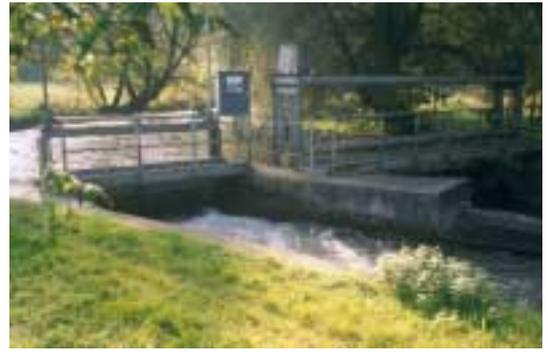
Abb. 4.1.4: Wasserfassung im Aabach mit Wehr und Ausleitungskanal.
 Fig. 4.1.4: Prise d'eau sur l'Aabach avec ouvrage de retenue et canal de dérivation.

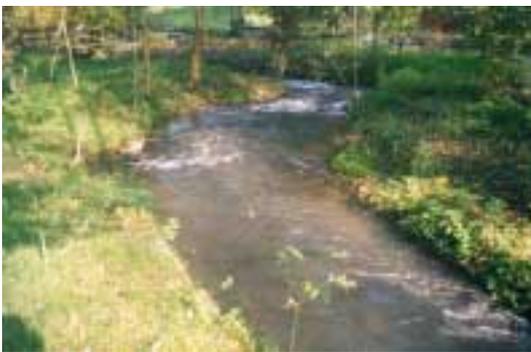
Abb. 4.1.5: Umgehungsgerinne für die freie Fischwanderung bei der Wasserfassung im Aabach.
 Fig. 4.1.5: Ruisseau de contournement pour la libre migration des poissons à la prise d'eau sur l'Aabach.

Le prélèvement d'eau est équipé d'un ruisseau de contournement; mais, à cause des seuils élevés à l'intérieur du tronçon à débit résiduel, la continuité n'est pas garantie.

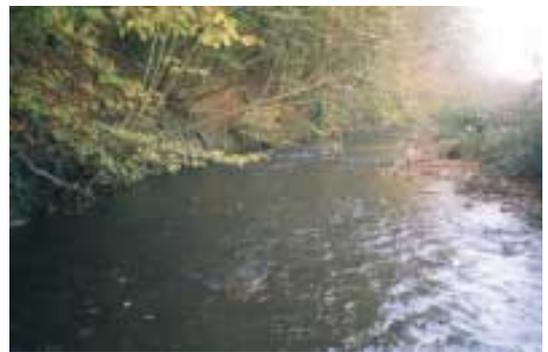
Abb. 4.1.6: Aabach im oberen naturnahen Teil der Restwasserstrecke. $Q=480 \text{ l/s}$.
 Fig. 4.1.6: L'Aabach dans la partie amont, proche de l'état naturel, du tronçon à débit résiduel. $Q=480 \text{ l/s}$.

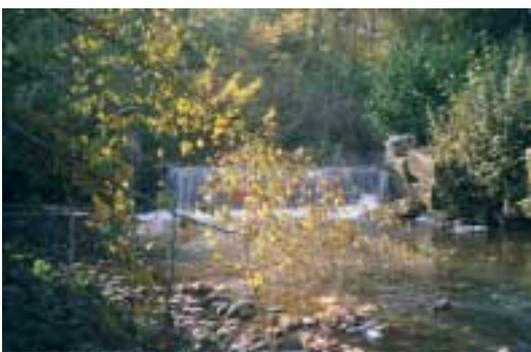
Abb. 4.1.7: Restwasserstrecke mit nicht fischgängigem Absturz. $Q=480 \text{ l/s}$.
 Fig. 4.1.7: Tronçon à débit résiduel avec seuil non franchissable par les poissons. $Q= 480 \text{ l/s}$.

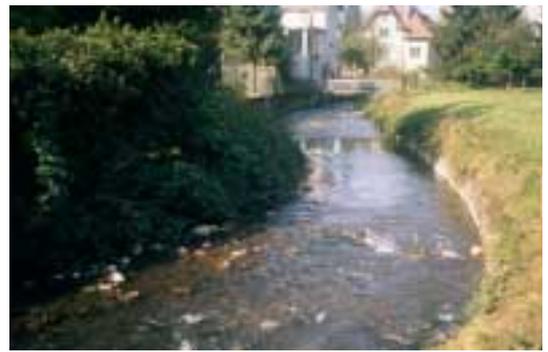
Abb. 4.1.8: Stark verbauter Abschnitt der Restwasserstrecke des Aabachs in Wildegg. $Q=480 \text{ l/s}$.
 Fig. 4.1.8: Secteur fortement aménagé en dur du tronçon à débit résiduel de l'Aabach à Wildegg. $Q=480 \text{ l/s}$.

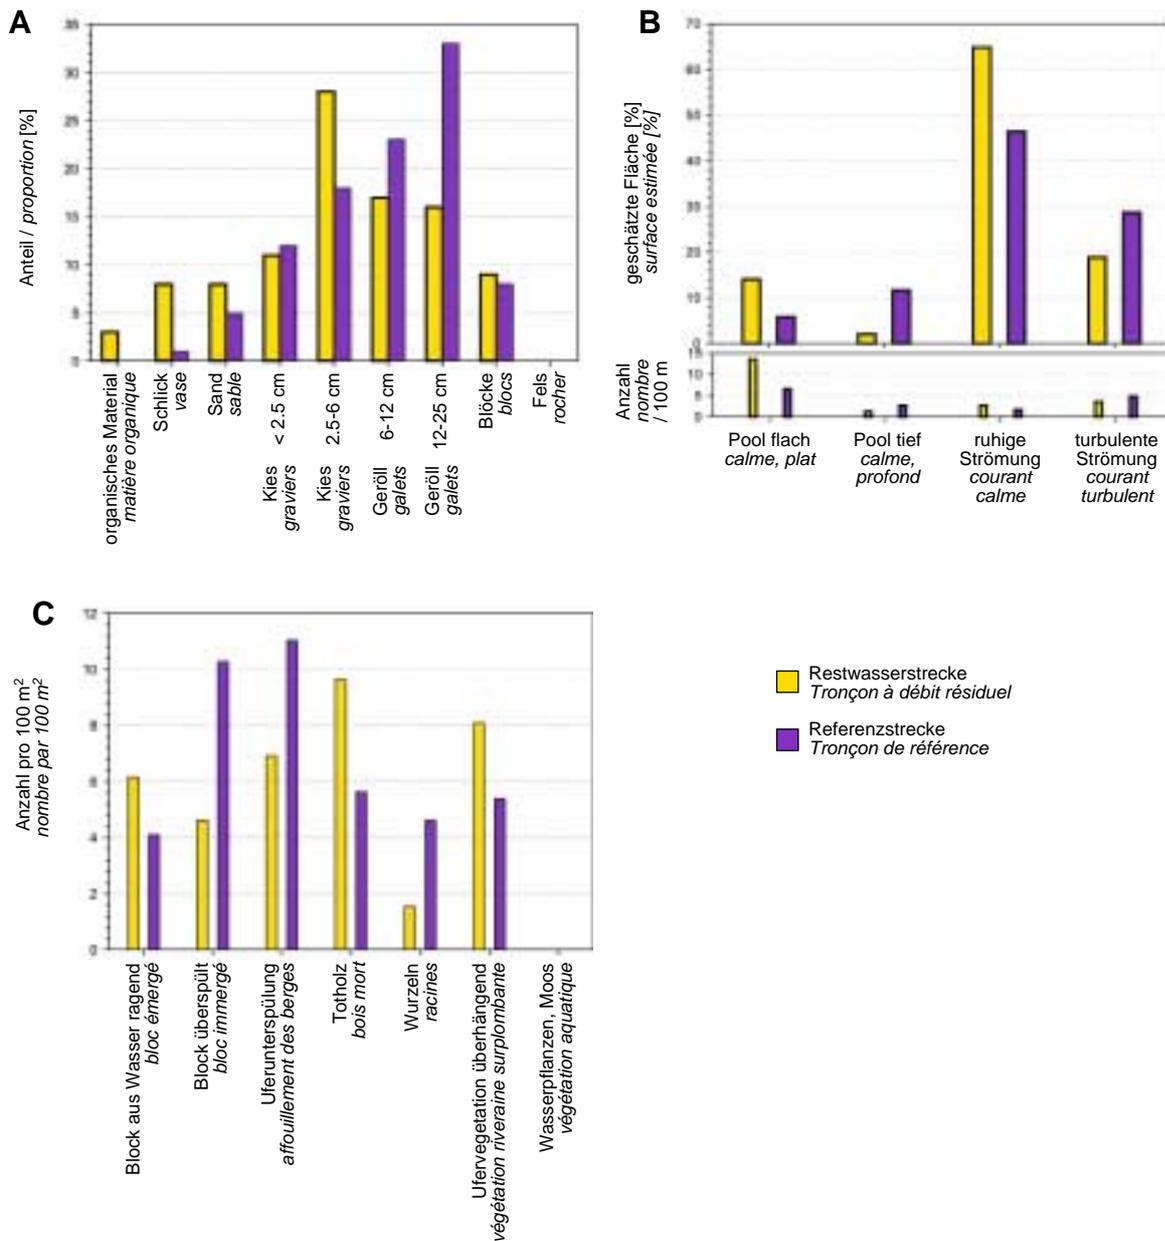
Abb. 4.1.9: Morphologie und Strukturen in der Referenz- und Restwasserstrecke des Aabaches: A = Substrattypen, B = Strömungsmuster, C = Strukturen.

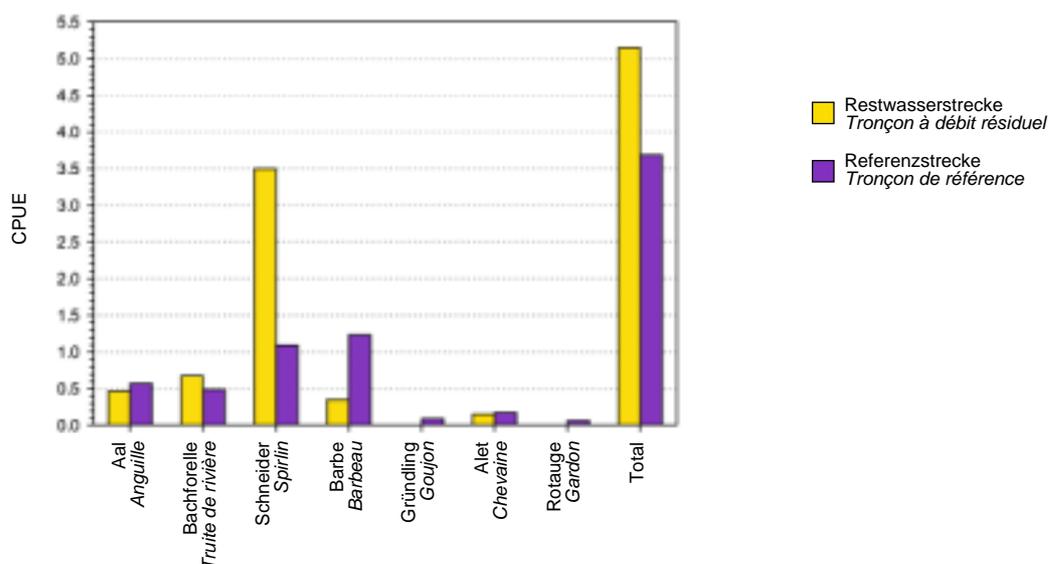
Die mittlere Biomasse der Fischnährtiere ist in beiden Abschnitten ungefähr gleich gross. Die Streuung der Einzelproben ist in der Referenzstrecke klein, in der Restwasserstrecke dagegen sehr gross (2 von 3 Proben weisen im Vergleich zur Referenz die doppelte bis vierfache Biomasse auf). Aufgrund dieser Ergebnisse beurteilen wir die quantitative Erhaltung der Fischfauna als nicht beeinträchtigt.

Abb. 4.1.10: Fischbestand im Aabach am 12.6.02. CPUE = catch per unit effort.

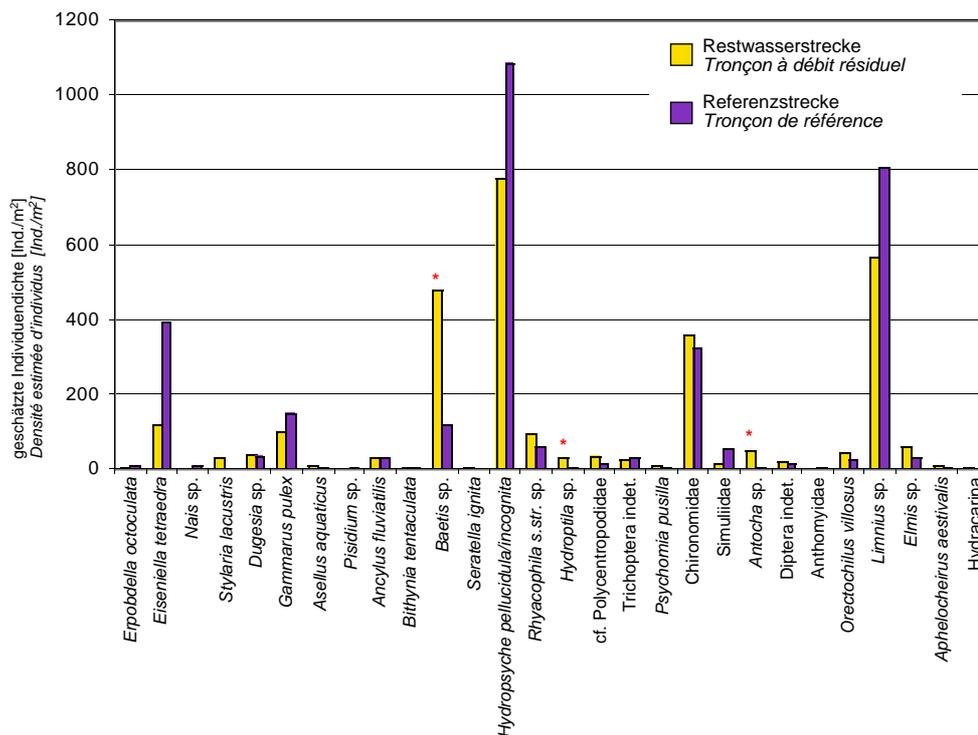
Der qualitative und quantitative Erhalt des Makrozoobenthos im Aabach ist weitgehend gewährleistet. Es konnten höchstens geringe Beeinträchtigungen beobachtet werden.

Abb. 4.1.12: Zusammensetzung des Makrozoobenthos im Aabach am 21.12.01 in einem Referenzabschnitt (200 m oberhalb Fassung) und in der Restwasserstrecke (100 m unterhalb Fassung). An beiden Stellen wurden jeweils 5 Parallelproben halbquantitativ entnommen und die Individuendichte geschätzt.

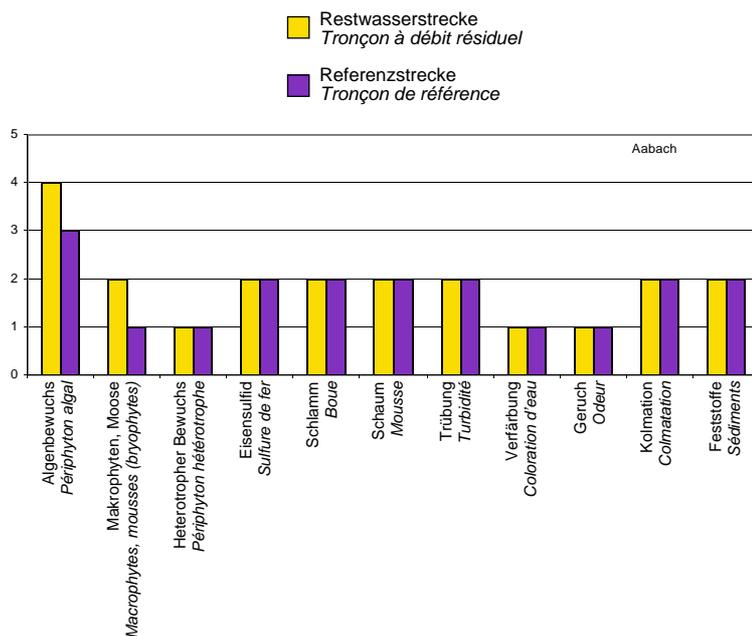
Abb. 4.1.13: Beurteilung des Äusseren Aspektes im Aabach am 29.10.01. Der pflanzliche Bewuchs wurde 6-stufig, die übrigen Aspekte mit einer 3-stufigen Skala beurteilt.

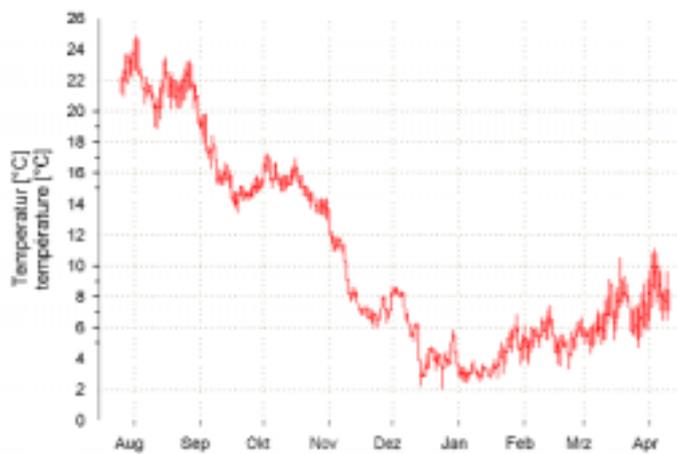
Ein Temperaturlogger wurde im Aabach am 26.7.01 eingesetzt und bis zum 10.4.02 wurden Daten aufgezeichnet (Abb. 4.1.14). Mit Höchsttemperaturen permanent über 22°C zwischen 27.7. und 4.8. und einem Maximum von 24.9°C am 2. August wurde der für Bachforellen zulässige Temperaturbereich deutlich überschritten. Allerdings handelt es sich beim Aabach aufgrund der Höhenlage und der Gewässercharakteristik nicht unbedingt um ein Forellengewässer, und die gemessenen Werte liegen im selben Bereich wie bei andern Gewässern dieser Region. Die winterlichen Minimaltemperaturen wurden im Dezember und Januar erreicht und lagen mit einem Minimum von 2.1°C deutlich über dem Gefrierpunkt. Die maximalen Tagesschwankungen erreichten 3.6°C.

Abb. 4.1.14: Temperaturverlauf im Aabach vom August 2001 bis April 2002.

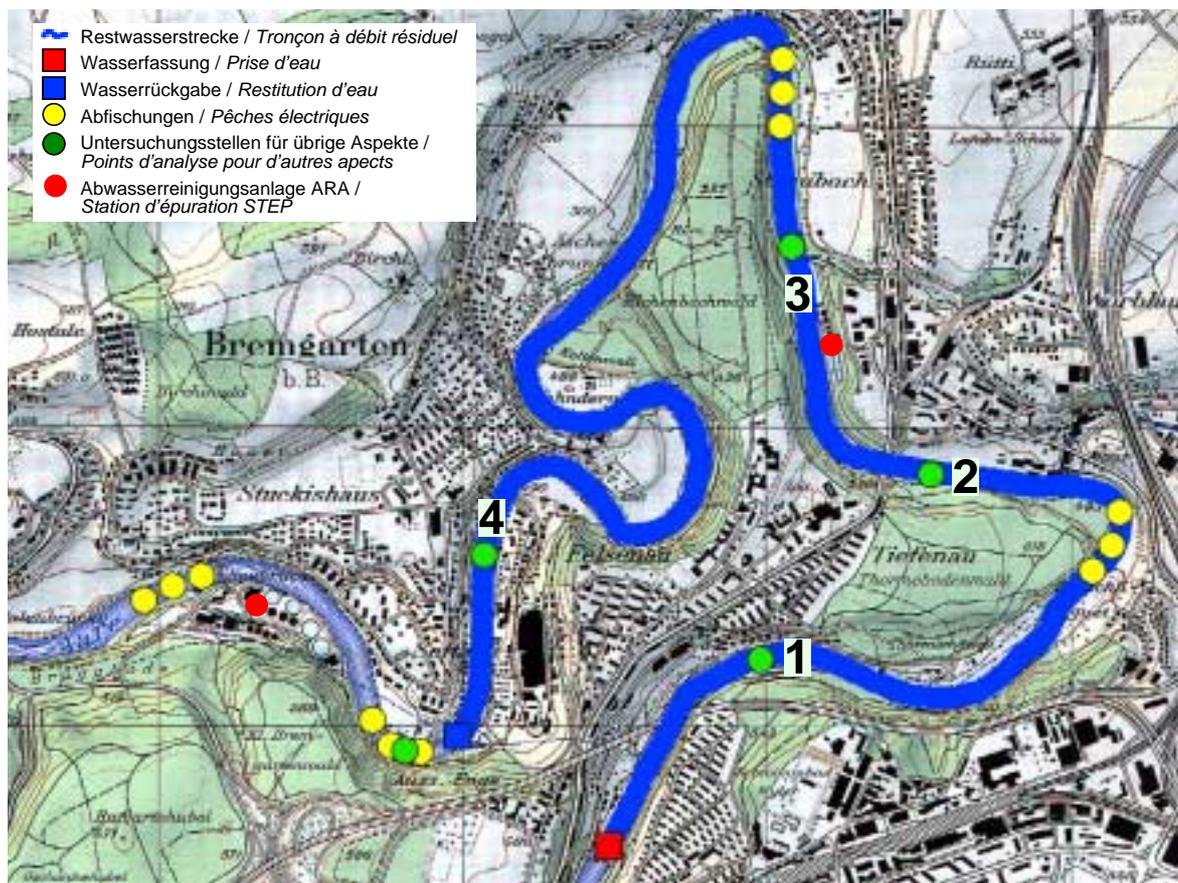
Abb. 4.2.1: Restwasserstrecke der Aare bei Bern mit den Untersuchungsstellen 1 bis 4 sowie der Referenzstelle und den vier Abfischungsstrecken. Reproduziert mit Bewilligung von swisstopo (BA035367).

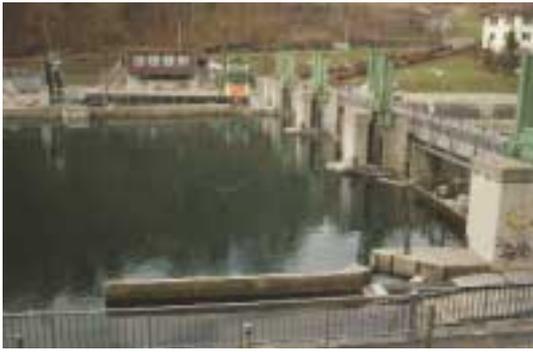
Abb. 4.2.3: Wasserfassung in der Aare bei Bern für das Kraftwerk Felsenau.

Fig. 4.2.3: Prise d'eau sur l'Aar à Berne pour la centrale hydroélectrique de Felsenau.

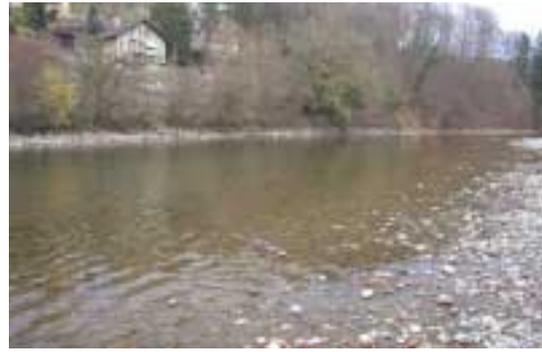
Abb. 4.2.4: Restwasserstrecke der Aare Bern ca. 800 m unterhalb der Wasserfassung (Untersuchungsstelle 1).

Fig. 4.2.4: Tronçon à débit résiduel de l'Aar bernoise env. 800 m en aval de la prise d'eau (point d'analyse 1).

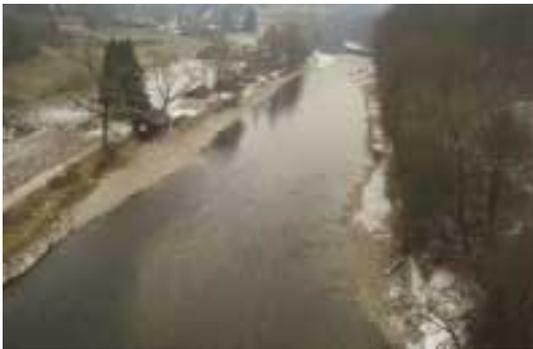
Abb. 4.2.5: Restwasserstrecke der Aare Bern ca. 3 km unterhalb der Wasserfassung (Untersuchungsstelle 2).

Fig. 4.2.5: Tronçon à débit résiduel de l'Aar bernoise env. 3 km en aval de la prise d'eau (point d'analyse 2).

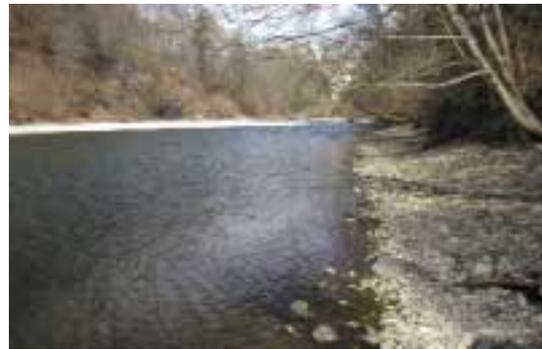
Abb. 4.2.6: Restwasserstrecke der Aare Bern ca. 400 m unterhalb der ARA Worblental (Untersuchungsstelle 3).

Fig. 4.2.6: Tronçon à débit résiduel de l'Aar bernoise env. 400 m en aval de la STEP de Worblental (point d'analyse 3).

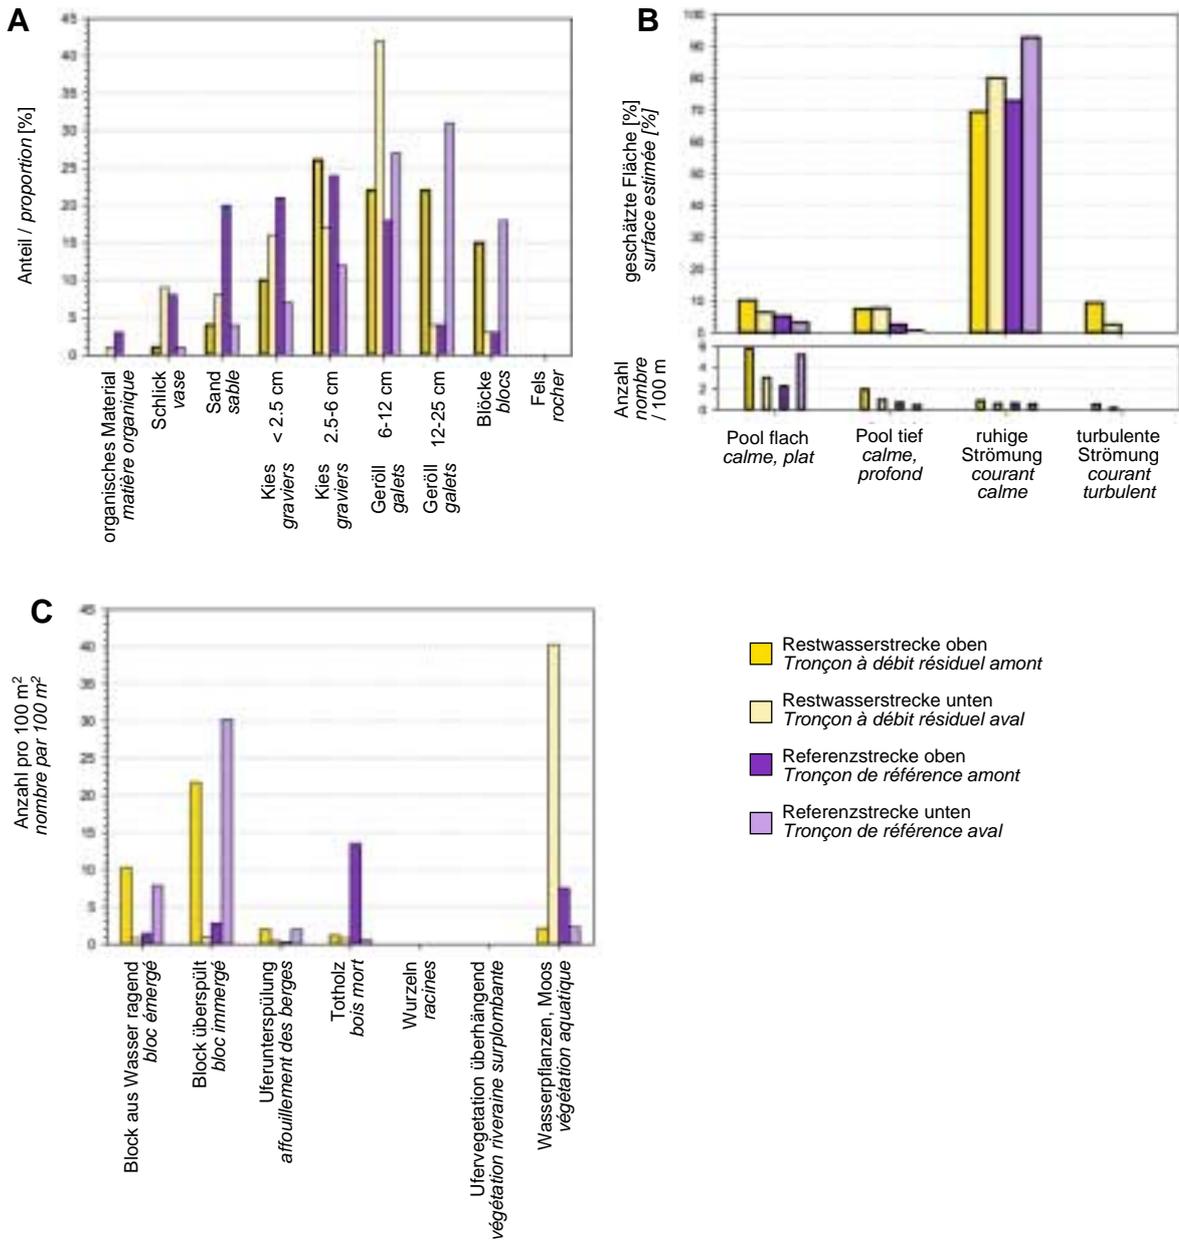
Abb. 4.2.11: Morphologie und Strukturen in der Referenz- und Restwasserstrecke der Aare Bern (Felsenau):

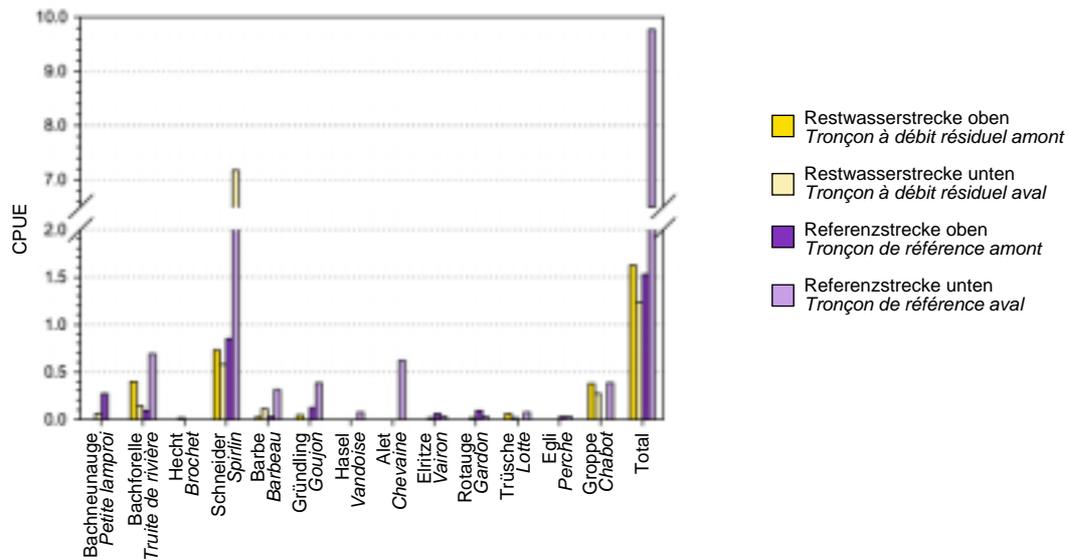
Abb. 4.2.12: Fischbestand in der Aare Bern am 29.11.01. CPUE = catch per unit effort.

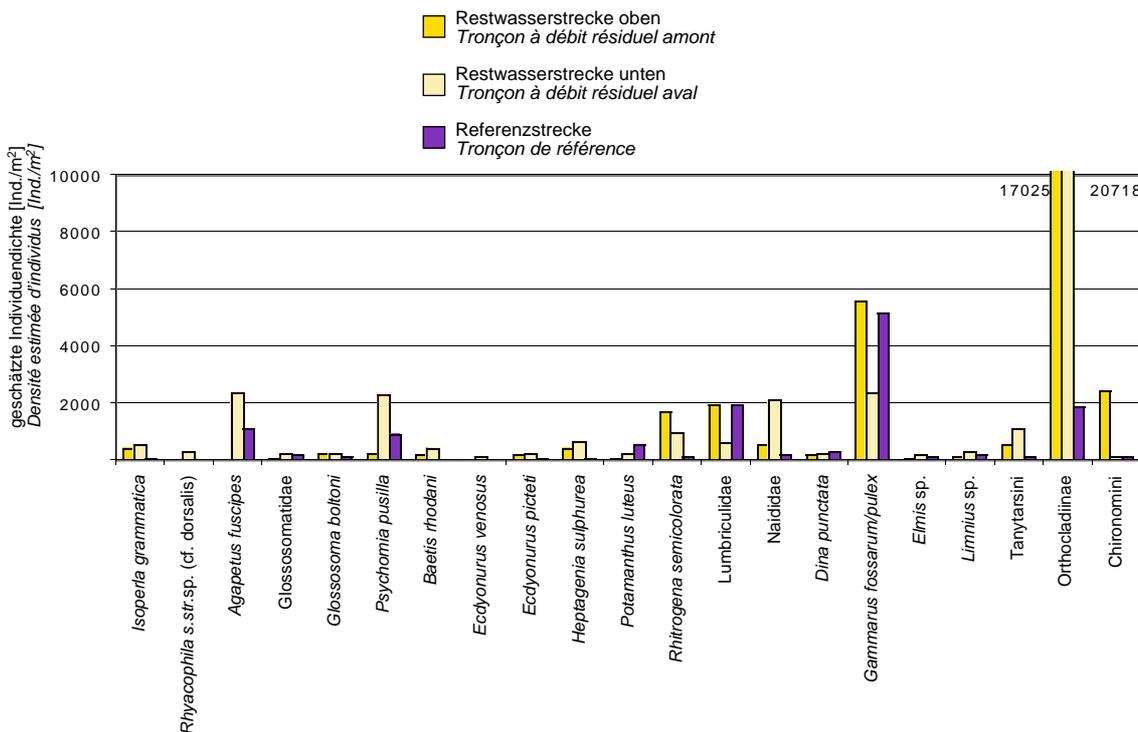
Abb. 4.2.14: Zusammensetzung und Individuendichte der wichtigsten Vertreter des Makrozoobenthos (jeweils Mittelwerte aus 4 bis 5 Parallelproben) in der Aare bei Bern Felsenau am 12.3.02 in einem Referenzabschnitt (300 m unterhalb Wasserrückgabe) und in zwei Abschnitten der Restwasserstrecke ober- (Mittel aus Strecke 1 und 2) und unterhalb der ARA Worblental (Mittel aus Strecke 3 und 4).

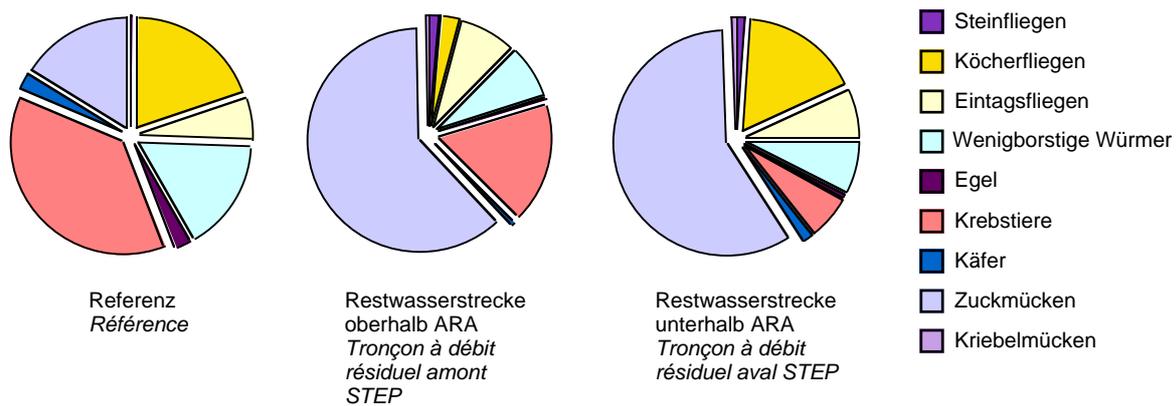
Abb. 4.2.15: Prozentuale Zusammensetzung der Grossgruppen des Makrozoobenthos in der Referenz- und in zwei Abschnitten der Restwasserstrecke der Aare bei Bern Felsenau am 13.3.02.

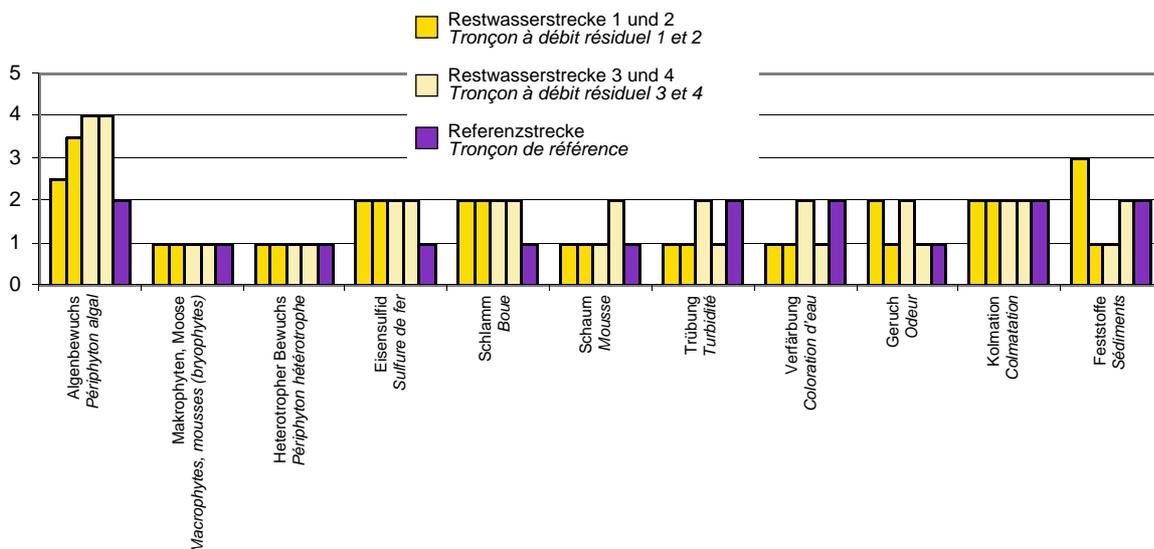
Abb. 4.2.16: Beurteilung des Äusseren Aspektes in der Aare bei Bern Felsenau am 12.03.02. Der pflanzliche Bewuchs wurde 6-stufig, die übrigen Aspekte mit einer 3-stufigen Skala beurteilt. Die Lage der 4 Restwasserstrecken geht aus Abbildung 4.2.1 hervor.

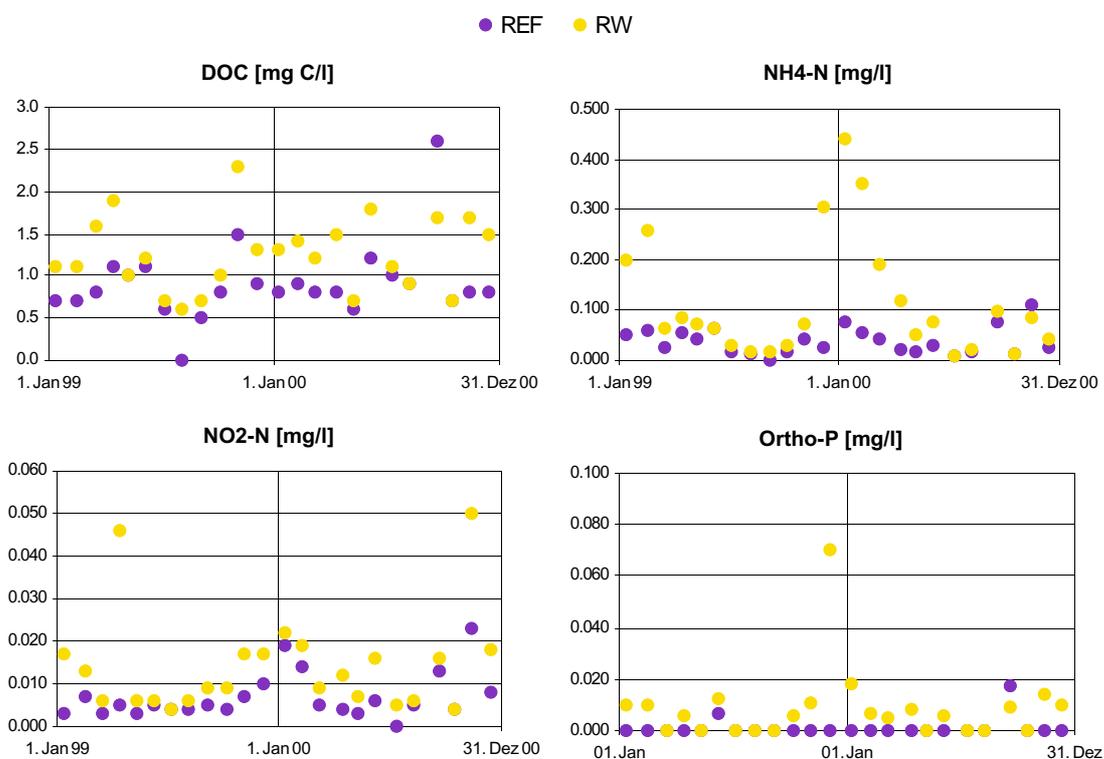
Abb. 4.2.17: Konzentrationen ausgewählter Stoffe in der Restwasserstrecke der Aare bei Bern Felsenau sowie an der Referenzstelle in der Aare bei der Dalmazibrücke (Bern). Datenquelle: Gewässer- und Bodenschutzlabor des Kantons Bern.

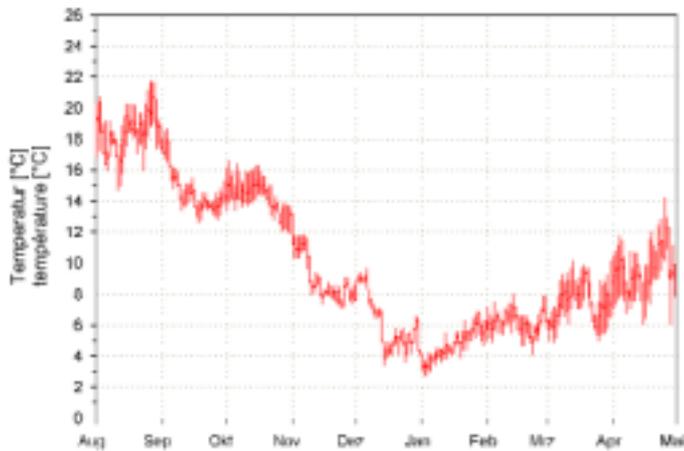
Abb. 4.2.18: Temperaturverlauf in der Aare bei Bern vom August 2001 bis Mai 2002.

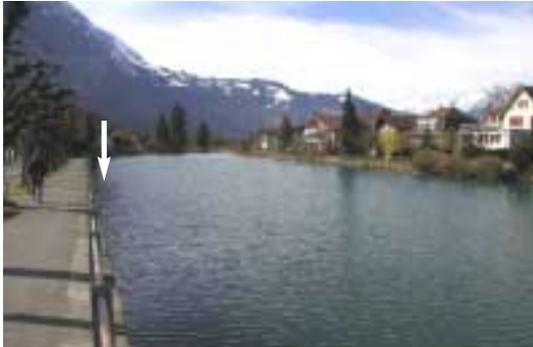
Abb. 4.3.3: Aare in Interlaken oberhalb der Wasserentnahme durch das KW Interlaken (Pfeil). Das Stauwehr befindet sich ca. 200 m flussabwärts. Q ca. $21 \text{ m}^3/\text{s}$.

Fig. 4.3.3: L'Aar à Interlaken en amont du prélèvement d'eau par la centrale hydroélectrique d'Interlaken (flèche). Le barrage se trouve env. 200 m en aval. Q env. $21 \text{ m}^3/\text{s}$.

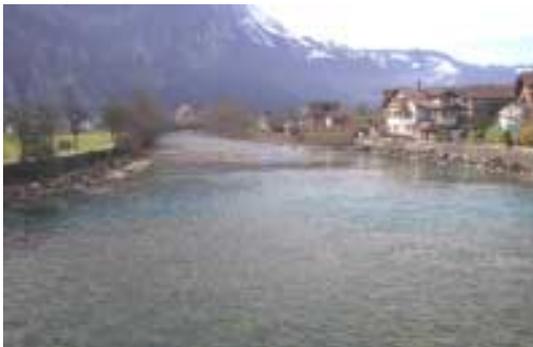
Abb. 4.3.5: Restwasserstrecke der Aare unmittelbar unterhalb des Wehrs. $Q = 8 \text{ m}^3/\text{s}$.

Fig. 4.3.5: Tronçon à débit résiduel de l'Aar immédiatement en aval de la retenue. $Q = 8 \text{ m}^3/\text{s}$.

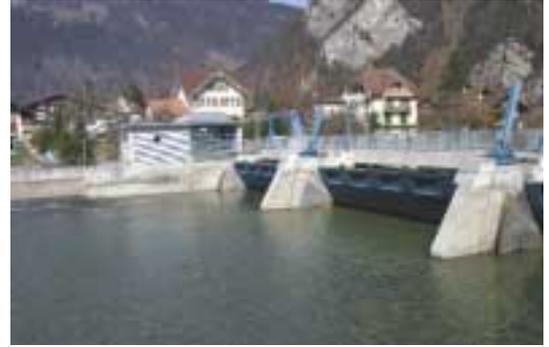
Abb. 4.3.4: Wehranlage mit Dotierkraftwerk (Mitte links) und Fischtreppe (hinter Dotierkraftwerk; nicht sichtbar) an der Aare in Interlaken.

Fig. 4.3.4: Ouvrage de retenue avec centrale hydroélectrique à dotation (au milieu à gauche) et échelle à poissons (derrière la centrale, non visible) sur l'Aar à Interlaken.

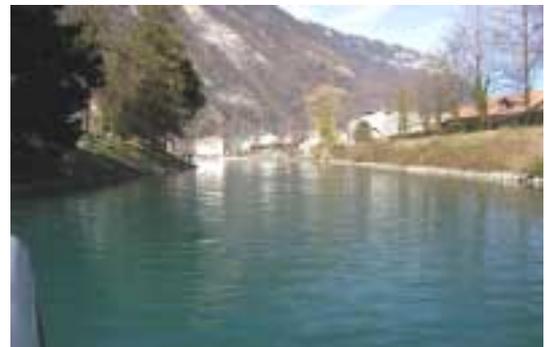
Abb. 4.3.8: Schifffahrtskanal mit Referenzstrecke ca. 200 m unterhalb der Einleitung des Betriebswassers aus dem Kraftwerk Interlaken (Q ca. $13 \text{ m}^3/\text{s}$).

Fig. 4.3.8: Canal navigable avec tronçon de référence env. 200 m en aval du déversement de l'eau issue de la centrale hydroélectrique d'Interlaken (Q env. $13 \text{ m}^3/\text{s}$).

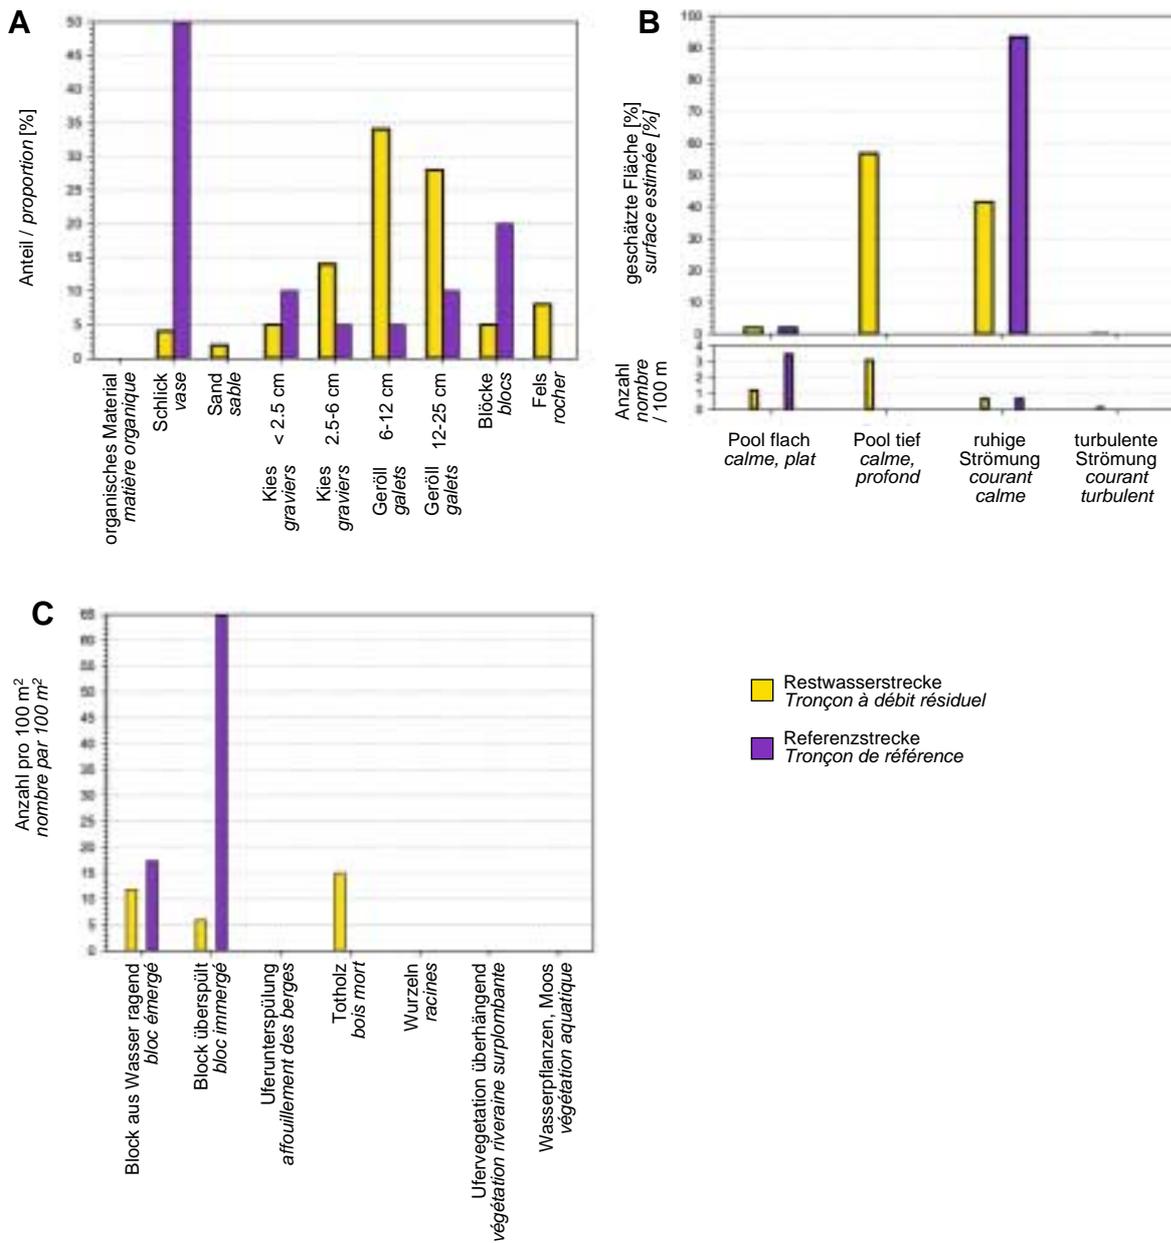
Abb. 4.3.9: Morphologie und Strukturen in der Referenz- und Restwasserstrecke der Aare bei Interlaken: A = Substrattypen, B = Strömungsmuster, C = Strukturen.

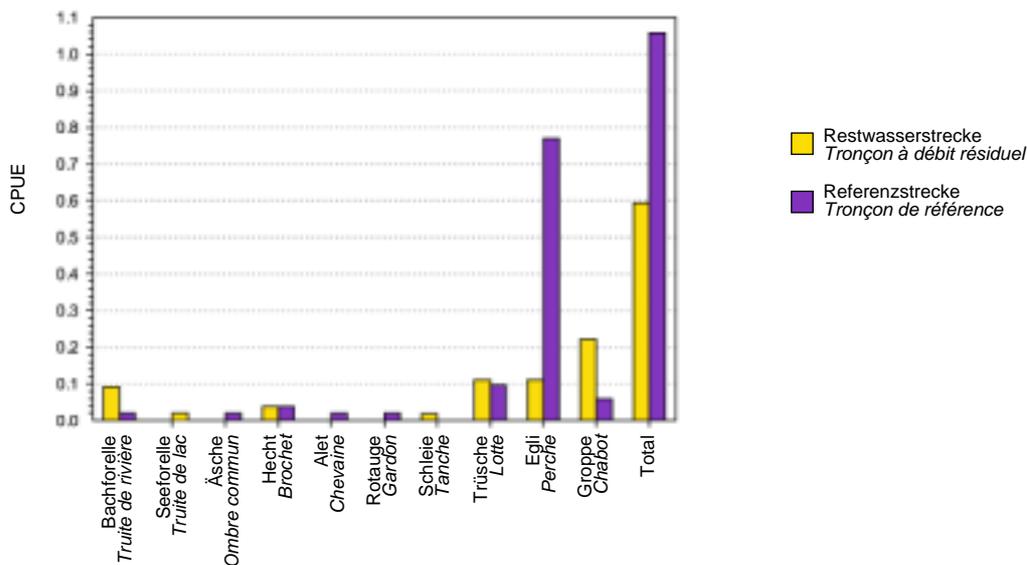
Abb. 4.3.10: Fischbestand in der Aare Interlaken. Erhebungen vom 17.1.02 im Uferbereich. CPUE = catch per unit effort.
Fig. 4.3.10: Population de poissons dans le secteur de rives de l'Aar près d'Interlaken le 17.1.02. CPUE = catch per unit effort.

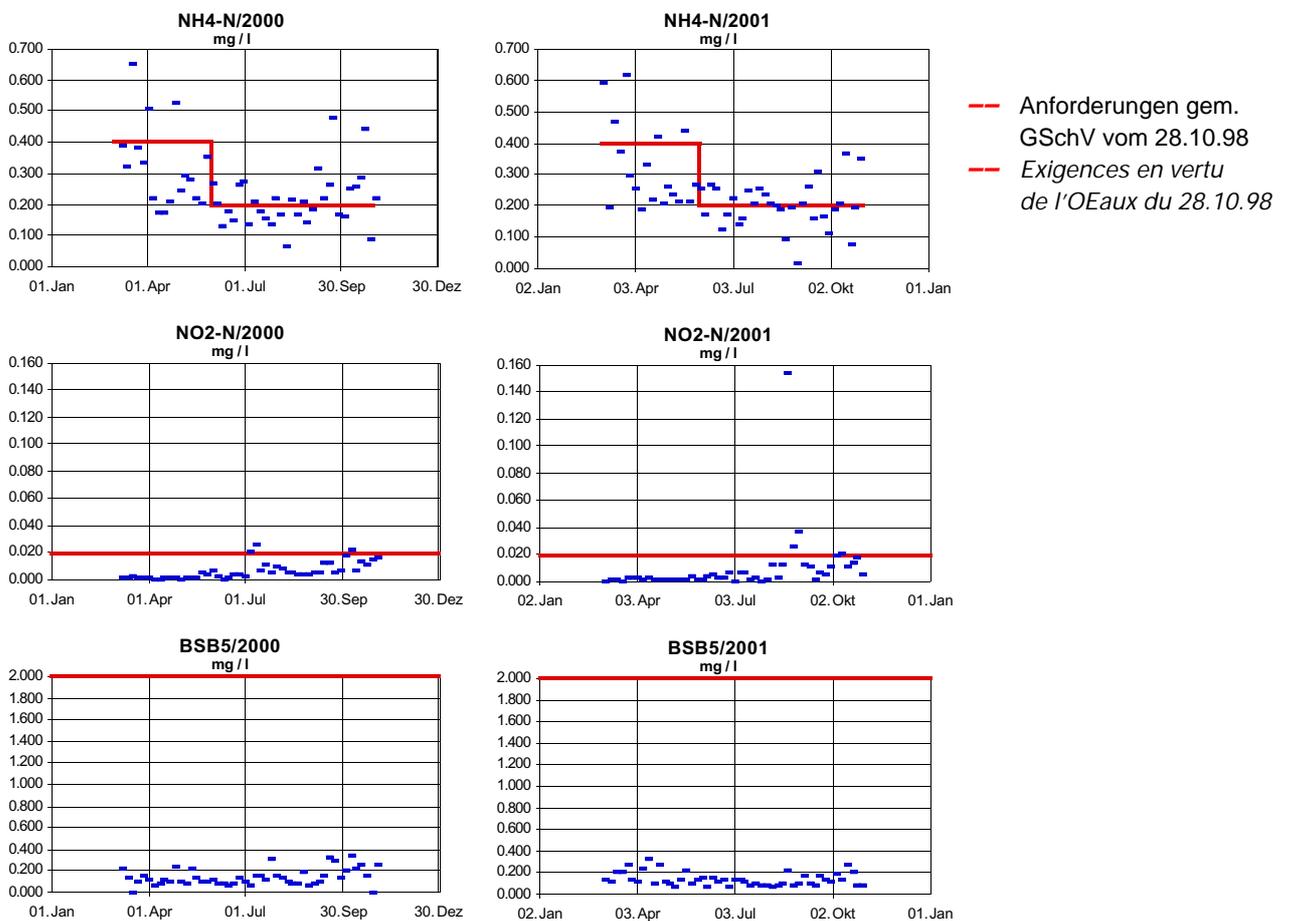
Abb. 4.3.12: Maximal zu erwartende Stoffkonzentrationen in der Restwasserstrecke der Aare bei Interlaken. Die Konzentrationen wurden mithilfe der Auslaufkonzentrationen aus der ARA Interlaken und den minimalen konzessionierten Restwassermengen für die Jahre 2000 und 2001 berechnet. Insbesondere in den Monaten Juni bis August dürften die Konzentrationen oft zu hoch ausfallen, da in dieser Zeit am Wehr oft Überlauf herrscht, der in den Berechnungen nicht berücksichtigt werden konnte.

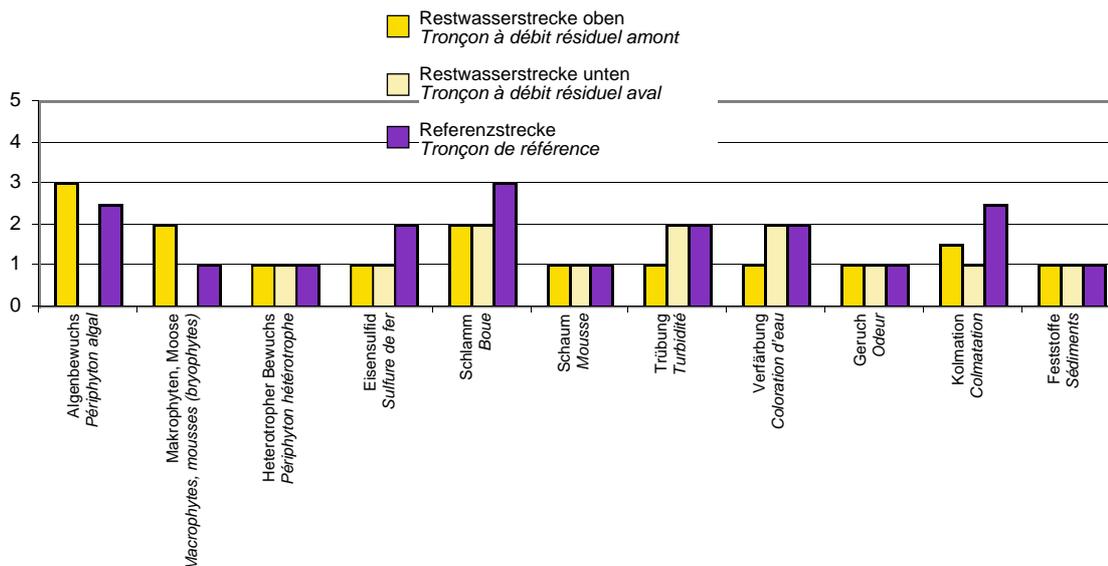
Abb. 4.3.13: Beurteilung des Äusseren Aspektes in der Aare bei Interlaken am 11.3.02. Der Algenbewuchs wurde 6-stufig, die übrigen Aspekte mit einer 3-stufigen Skala beurteilt.

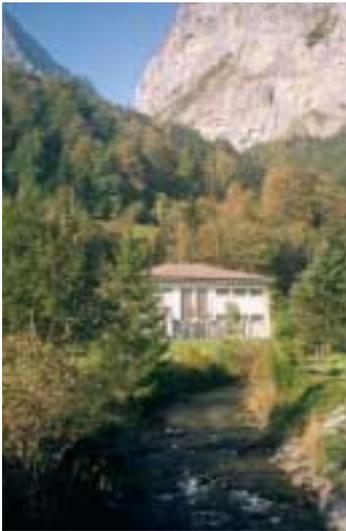
Abb. 4.4.7: Kraftwerkszentrale Bocki I + II sowie Bockibach unterhalb der Wasserrückgabestelle (Referenz).

Fig. 4.4.7: Centrales hydroélectriques Bocki I + II et Bockibach en aval du point de restitution (référence).

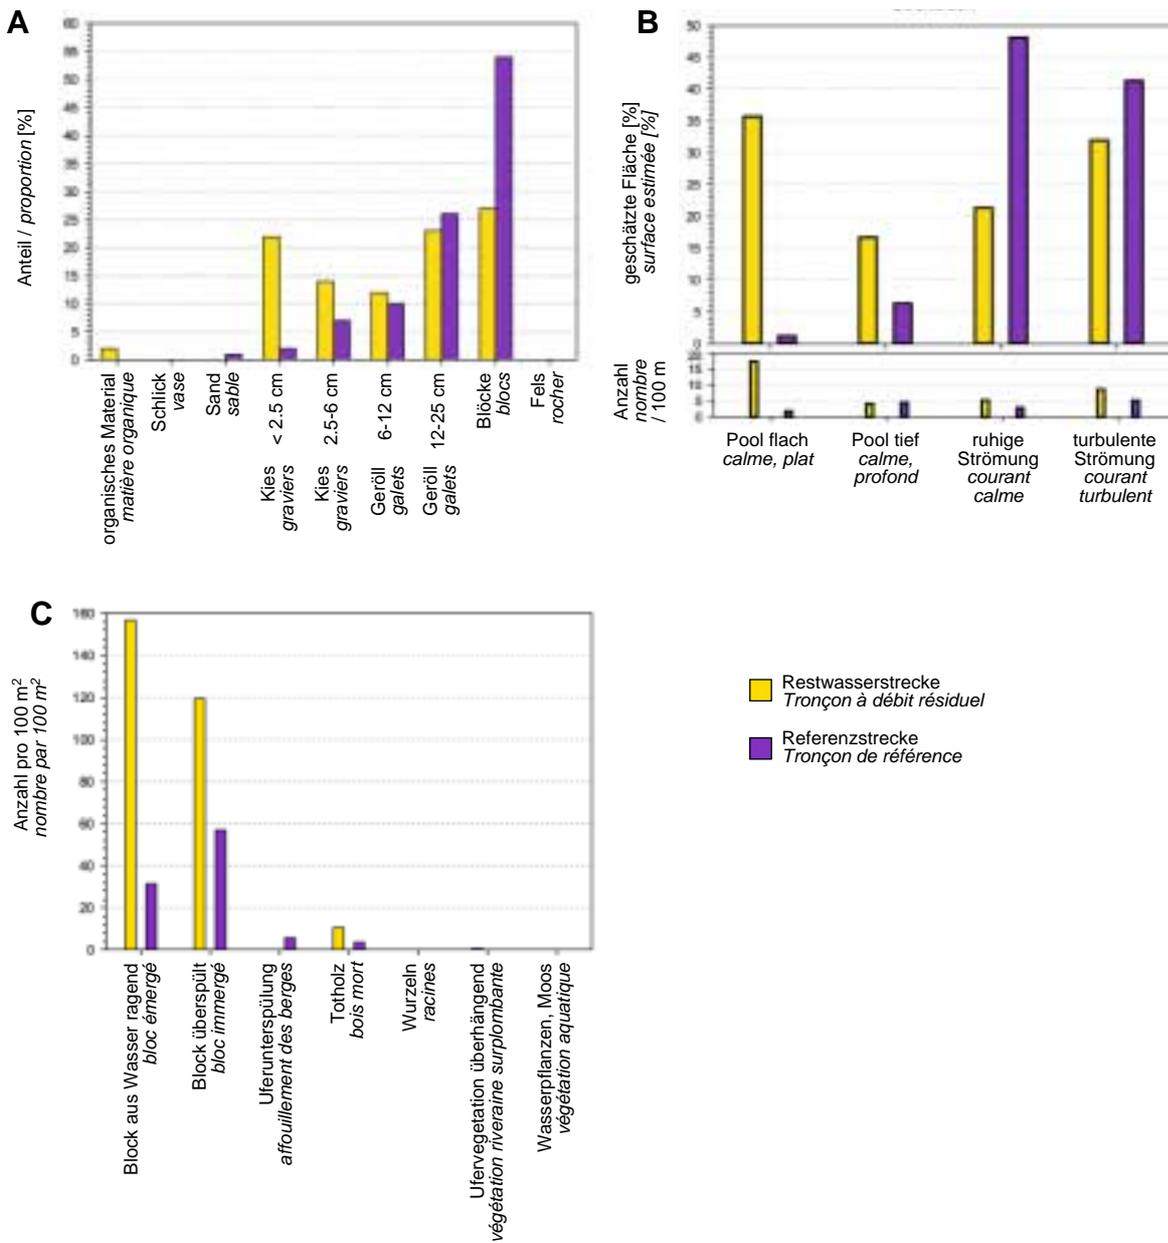
Abb. 4.4.9: Morphologie und Strukturen in der Referenz- und Restwasserstrecke des Bockibaches: A = Substrattypen, B = Strömungsmuster, C = Strukturen.
