**SCHRIFTENREIHE
UMWELT NR. 358**

**Restwassermengen –
Was nützen sie dem
Fließgewässer ?**

**Débits résiduels –
quel bénéfice pour
les cours d'eau ?**

**Herausgegeben vom Bundesamt
für Umwelt, Wald und Landschaft
BUWAL**

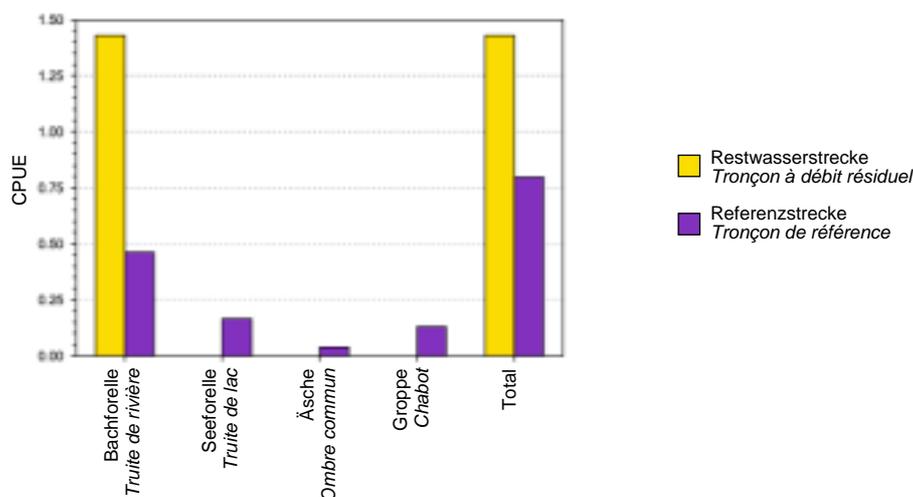
Abb. 4.4.10: Fischbestand im Bocki- und Alpbach (Referenzstelle), Erhebungen vom 31.10.01.

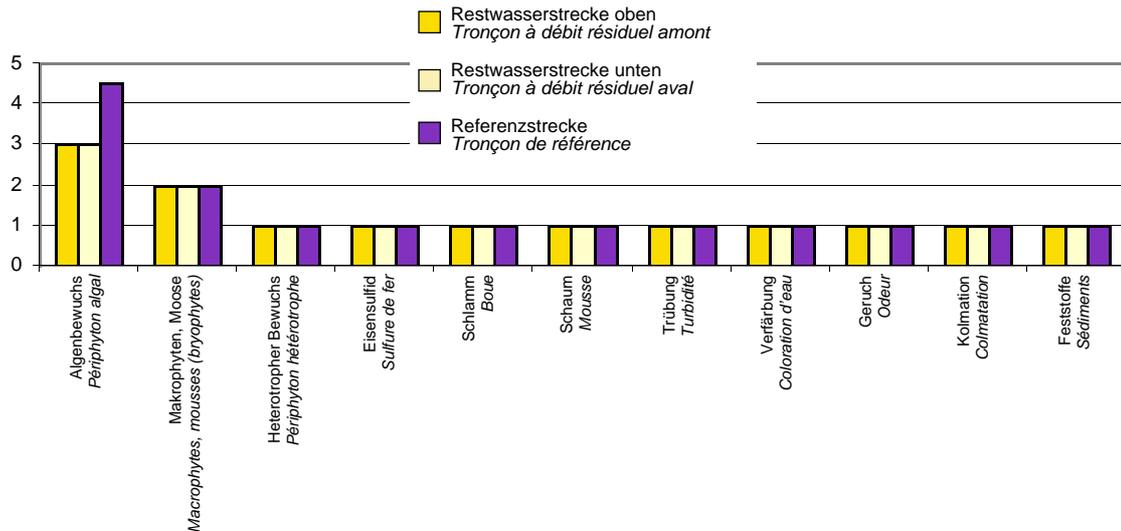
Abb. 4.4.12: Beurteilung des Äusseren Aspektes im Bockibach am 19.10.01. Der pflanzliche Bewuchs wurde 6-stufig, die übrigen Aspekte mit einer 3-stufigen Skala beurteilt.

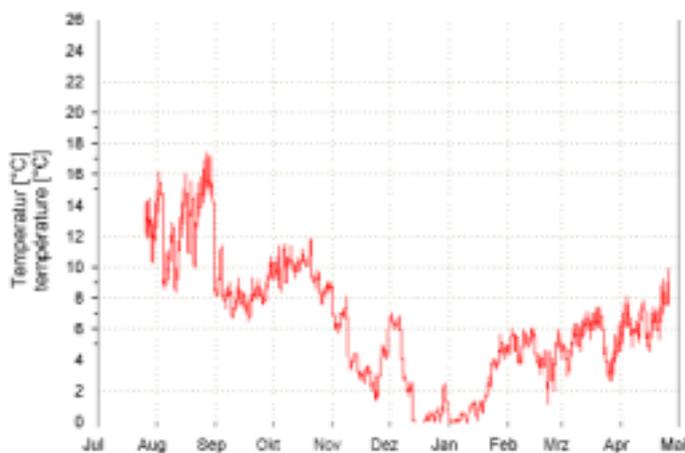
Abb. 4.4.13: Temperaturverlauf im Bockibach vom Juli 2001 bis Mai 2002.

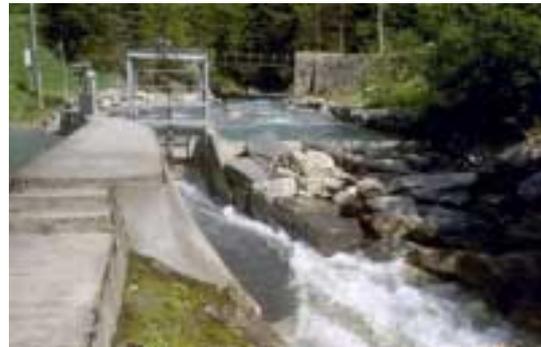
Abb. 4.5.4: Wasserfassung im Flembach am 20.6.01. Links der Mitte ist die Dotierwasseröffnung (Dotierung: 350 l/s) und ganz links das Fassungsbecken zu sehen.

Fig. 4.5.4: Prise d'eau sur le Flembach le 20.6.01. On voit au milieu à gauche l'ouverture de dotation (dotation: 350 l/s) et tout à gauche le bassin de captage.

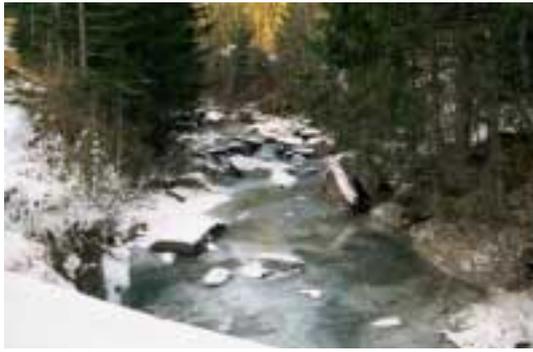
Abb. 4.5.5: Flembach im oberen Teil der Restwasserstrecke am 22.11.01. Die Grundeisbildung ist gut erkennbar. $Q = 55$ l/s.

Fig. 4.5.5: Le Flembach dans le secteur amont du tronçon à débit résiduel le 22.11.01. La formation de glace de fond est bien visible. $Q = 55$ l/s.

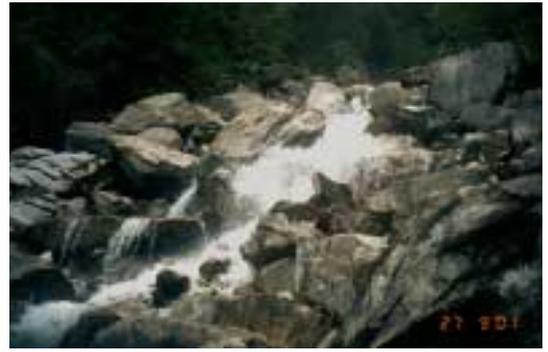
Abb. 4.5.6: Steilster Abschnitt der Restwasserstrecke mit Blockrampe während der Sommerdotierung am 27.9.01. $Q = 350$ l/s.

Fig. 4.5.6: Secteur le plus raide du tronçon à débit résiduel avec rampe en enrochements pendant la dotierung estivale le 27.9.01. $Q = 350$ l/s.

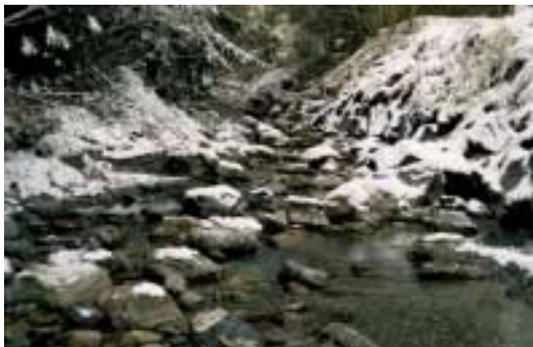
Abb. 4.5.7: Ende der Restwasser- und Versickerungsstrecke am 22.11.01. $Q = 30$ l/s.

Fig. 4.5.7: Fin du tronçon à débit résiduel et du tronçon d'infiltration le 22.11.01. $Q = 30$ l/s.

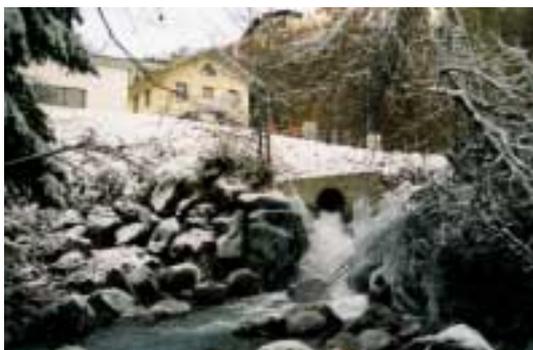
Abb. 4.5.9: Kraftwerk Stenna (oben Mitte) mit Wasserrückgabestelle (22.11.01).

Fig. 4.5.9: La centrale hydroélectrique Stenna (en haut au milieu) et la restitution d'eau (22.11.01).

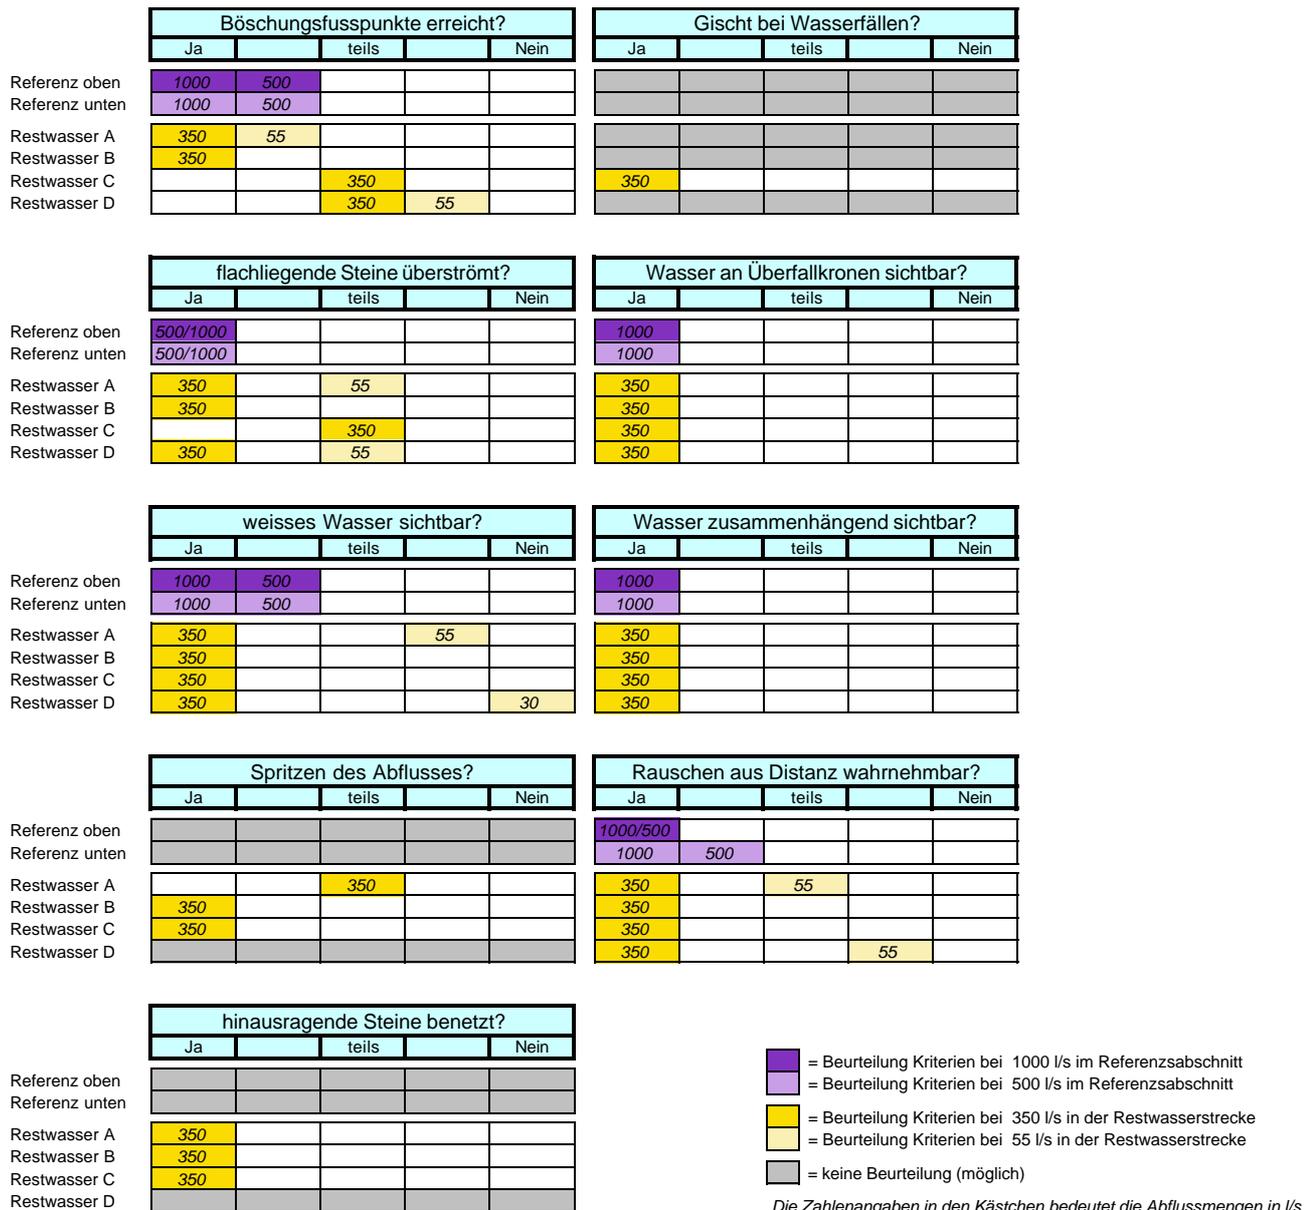
Abb. 4.5.11: Beurteilung des Flembaches als sinnlich wahrnehmbares Landschaftselement anhand verschiedener flus-smorphologischer Kriterien (5-stufige Beurteilungsskala) und in verschiedenen Referenz- und Restwasserabschnitten. Nicht alle Kriterien konnten in allen Gewässerabschnitten beurteilt werden: so tritt etwa die Bildung von Gischt nur bei Wasserfällen auf, wie sie nur in der Restwasserstrecke vorkommen.

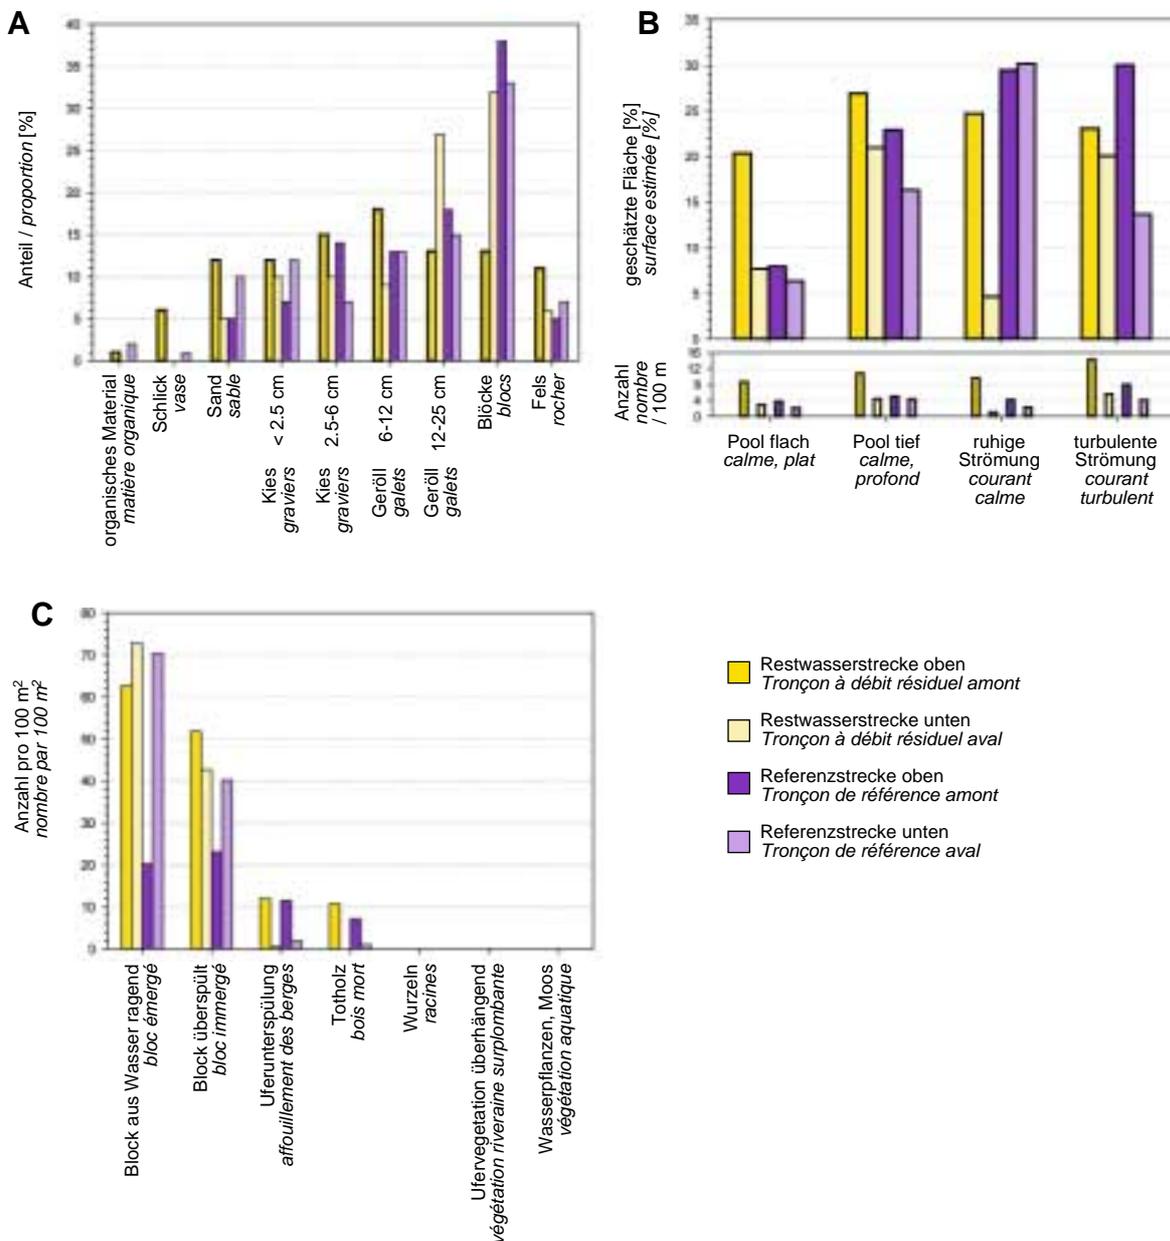
Abb. 4.5.12: Morphologie und Strukturen in der Referenz- und Restwasserstrecke des Flombaches: A = Substrattypen, B = Strömungsmuster, C = Strukturen.

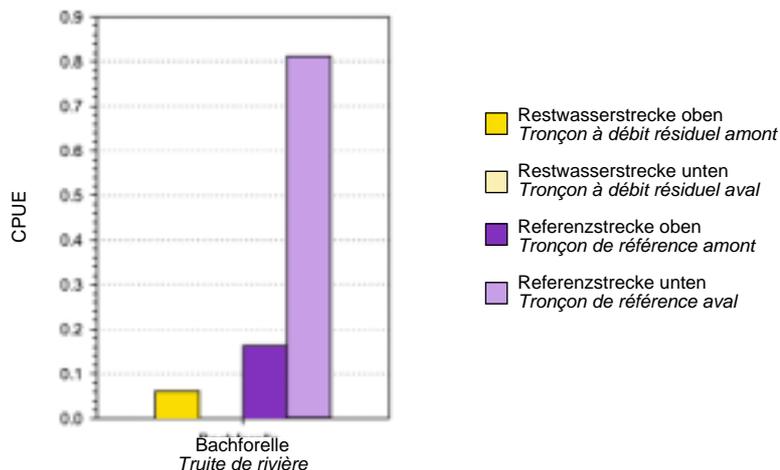
Abb. 4.5.13: Fischbestand im Flembach am 16.11.01. CPUE = catch per unit effort.

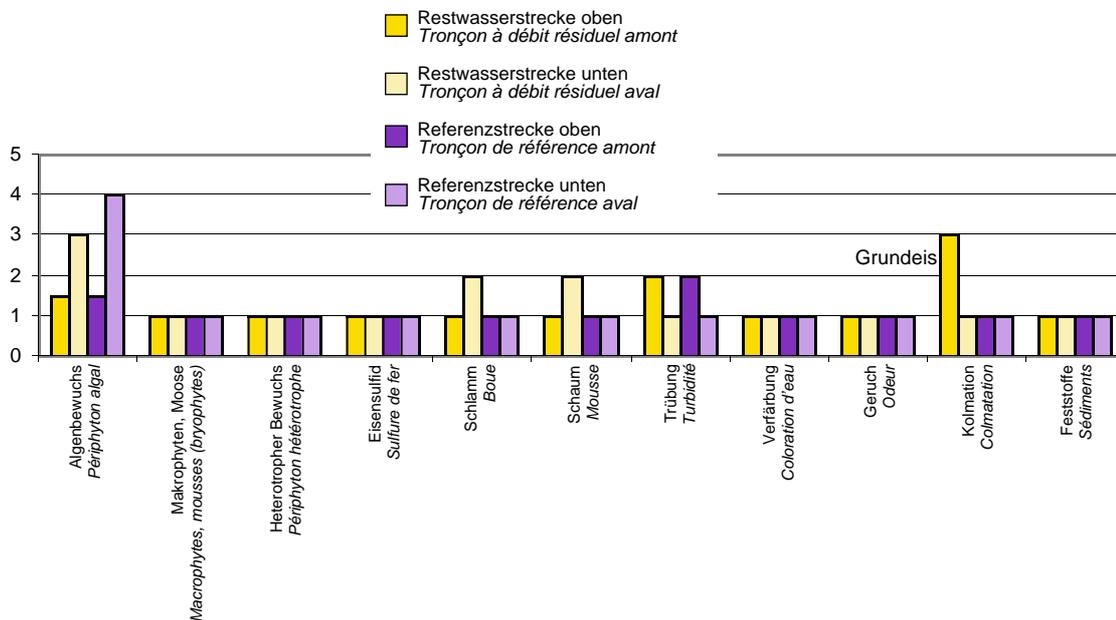
Abb. 4.5.15: Beurteilung des Äusseren Aspektes im Flembach am 22.11.01. Der pflanzliche Bewuchs wurde 6-stufig, die übrigen Aspekte mit einer 3-stufigen Skala beurteilt.

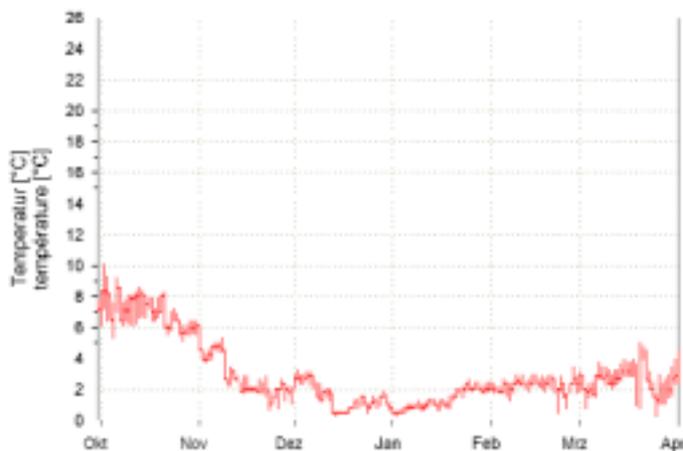
Abb. 4.5.16: Temperaturverlauf im Flembach vom Oktober 2001 bis April 2002.

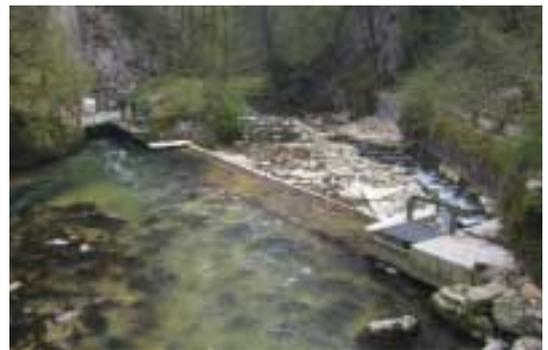
Abb. 4.6.4: Wasserfassung in der Schüss mit Fischtreppe (rechts) und Ableitungskanal (links).

Fig. 4.6.4: Prise d'eau sur la Suze avec l'échelle à poissons (à droite) et le canal de dérivation (à gauche).

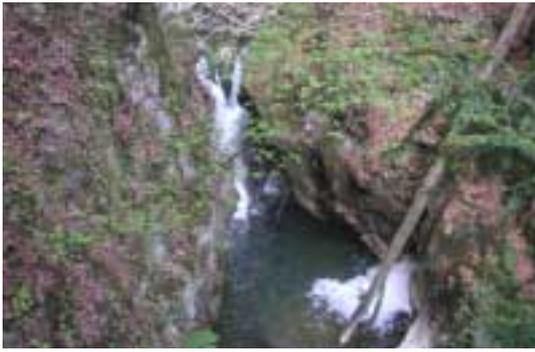
Abb. 4.6.7: Wasserfälle und Becken in der Restwasserstrecke der Schüss (Taubenlochschlucht). Q ca. 700 l/s.

Fig. 4.6.7: Chutes d'eau et cuvettes sur le tronçon à débit résiduel de la Suze (gorge du Taubenloch). Q env. 700 l/s.

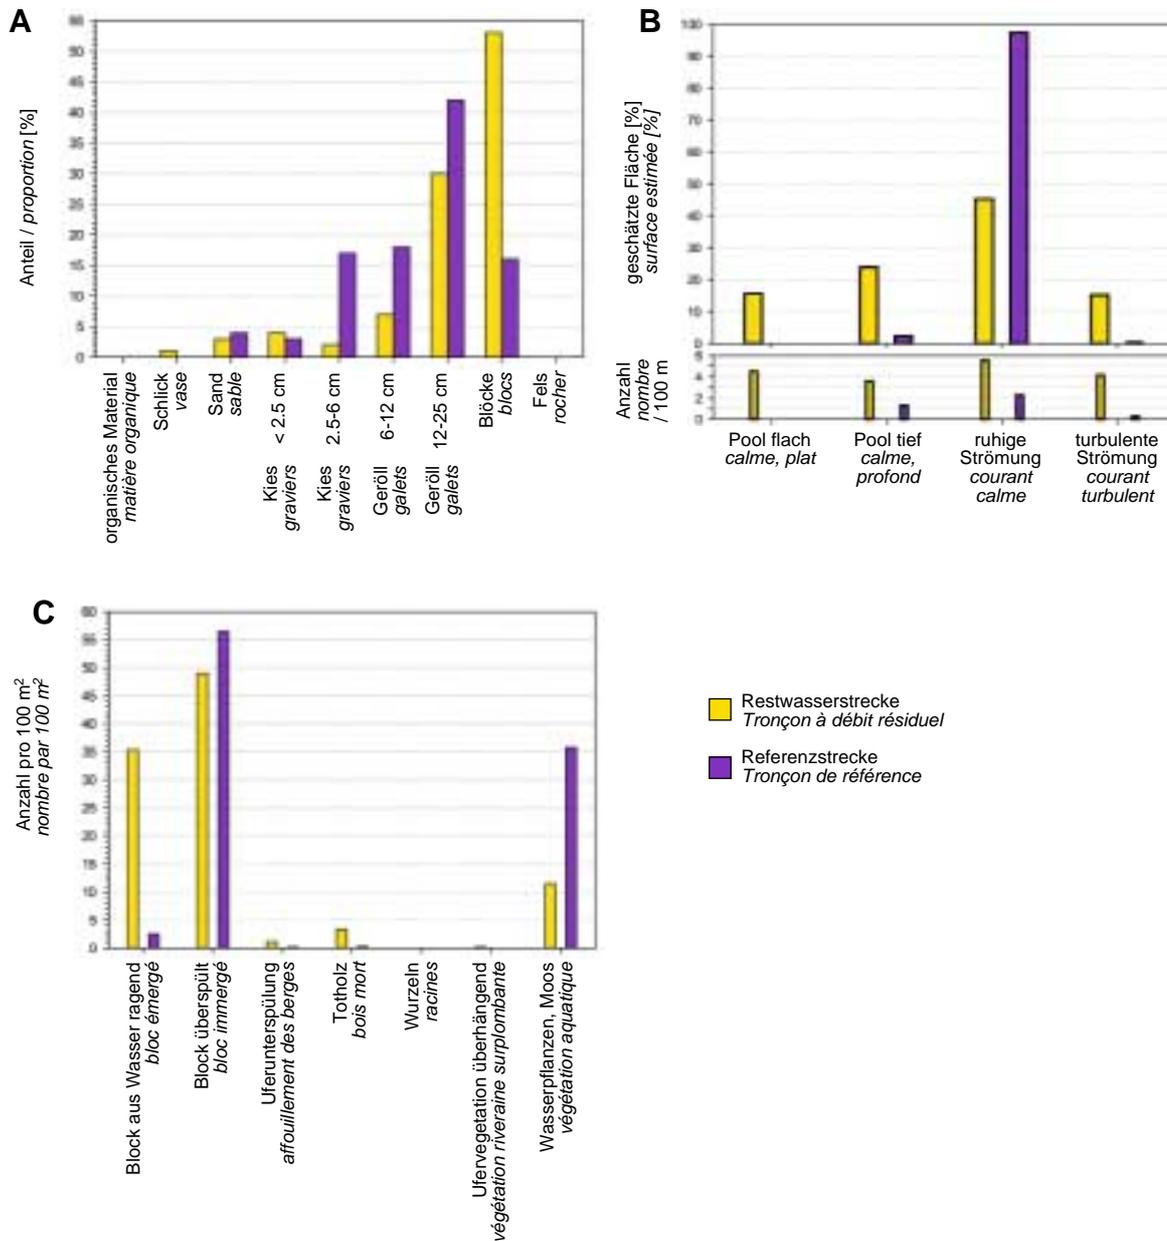
Abb. 4.6.11: Morphologie und Strukturen in der Referenz- und Restwasserstrecke der Schüss: A = Substrattypen, B = Strömungsmuster, C = Strukturen.

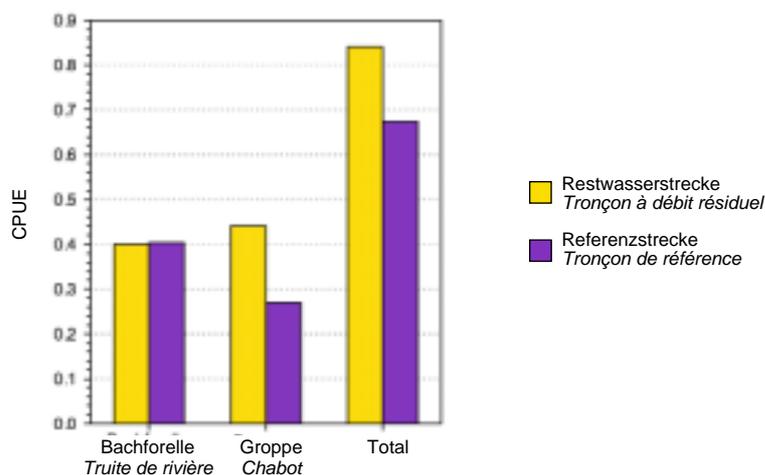
Abb. 4.6.12: Fischbestand in der Schüss, Erhebung vom 2.11.01. CPUE = catch per unit effort.

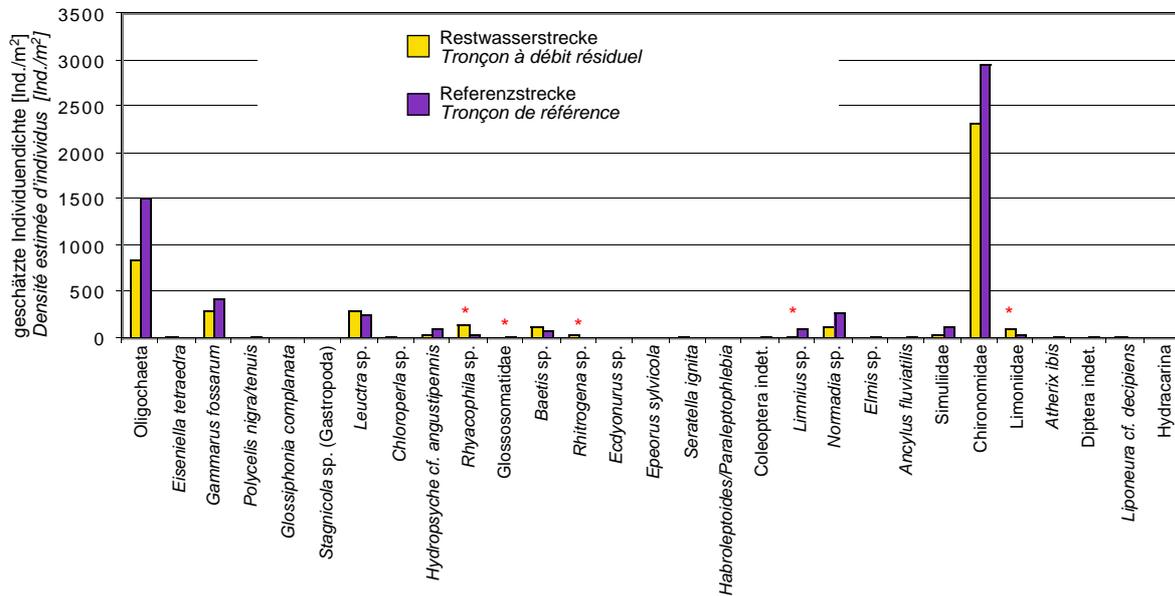
Abb. 4.6.14: Zusammensetzung des Makrozoobenthos in der Schüss am 10.4.02 in einem Referenzabschnitt (700 m unterhalb Wasserrückgabe) und in der Restwasserstrecke (ca. 700 m unterhalb Fassung). An beiden Stellen wurden jeweils 5 Parallelproben halbquantitativ entnommen und die Individuendichte geschätzt.

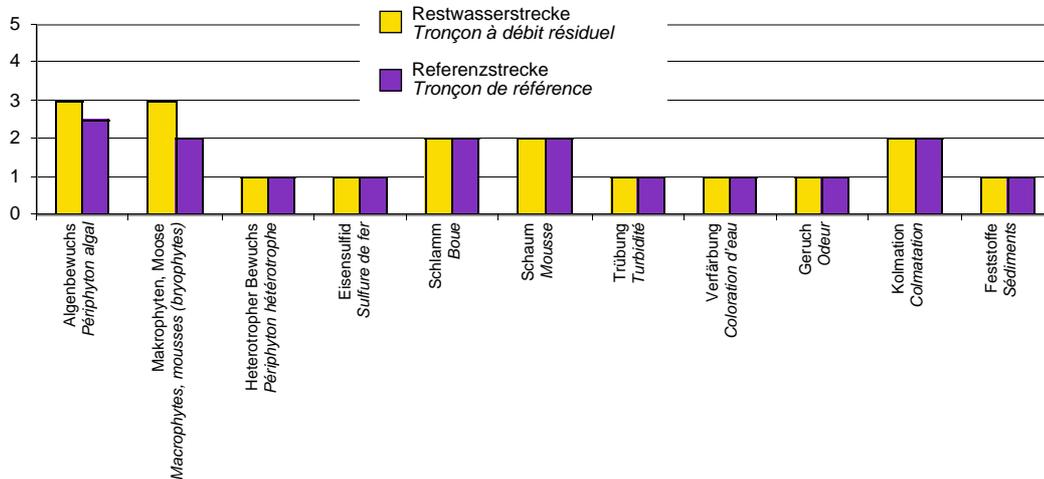
Abb. 4.6.15: Beurteilung des Äusseren Aspektes in der Schüss am 6.11.01. Der pflanzliche Bewuchs wurde 6-stufig, die übrigen Aspekte mit einer 3-stufigen Skala beurteilt.

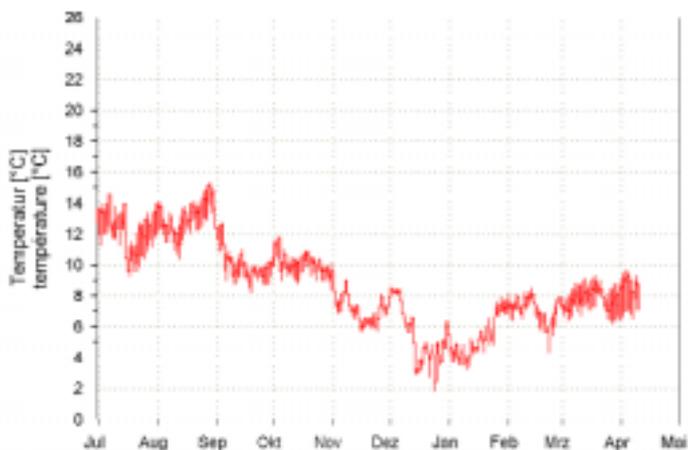
Abb. 4.6.16: Temperaturverlauf in der Schüss vom Juli 2001 bis April 2002.

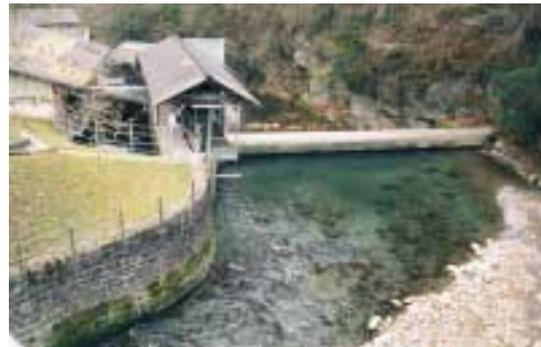
Fig. 4.7.4: Prise d'eau dans la Vièze à Troistorrents.

Abb. 4.7.4: Wasserfassung in der Vièze bei Troistorrents.

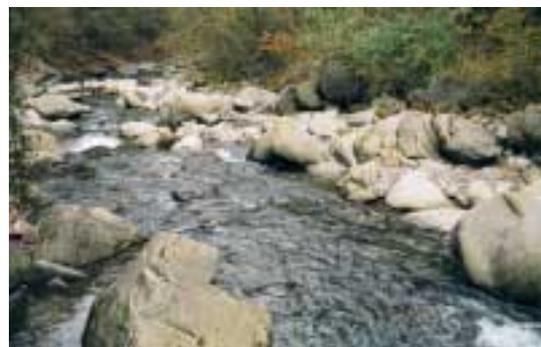
Fig. 4.7.6: Tronçon à débit résiduel de la Vièze environ 100 m en aval du prélèvement d'eau.

Abb. 4.7.6: Restwasserstrecke der Vièze ca. 100 m unterhalb der Wasserentnahme.

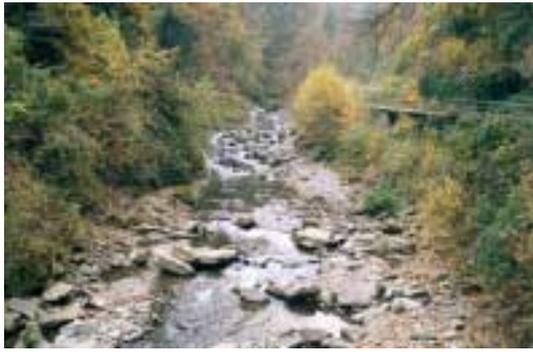
Fig. 4.7.7: Tronçon à débit résiduel de la Vièze environ 200 m en amont de la restitution d'eau (tronçon d'analyse). Q environ 800 l/s.
 Abb. 4.7.7: Restwasserstrecke der Vièze ca. 200 m oberhalb der Wasserrückgabe (Untersuchungsstrecke). Q ca. 800 l/s.

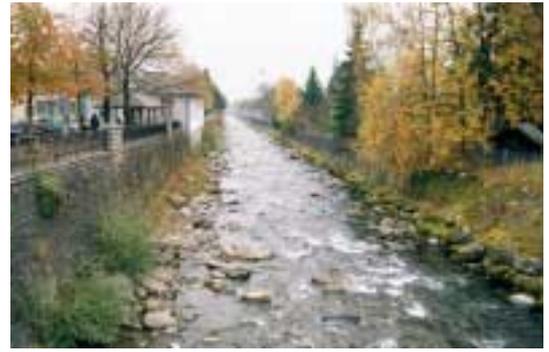
Fig. 4.7.8: La Vièze en aval de la restitution d'eau à Monthey (tronçon de référence). Les berges de ce secteur sont fortement aménagées en dur.
 Abb. 4.7.8: Vièze unterhalb der Wasserrückgabe in Monthey (Referenzstrecke). Dieser Abschnitt ist im Uferbereich stark verbaut.

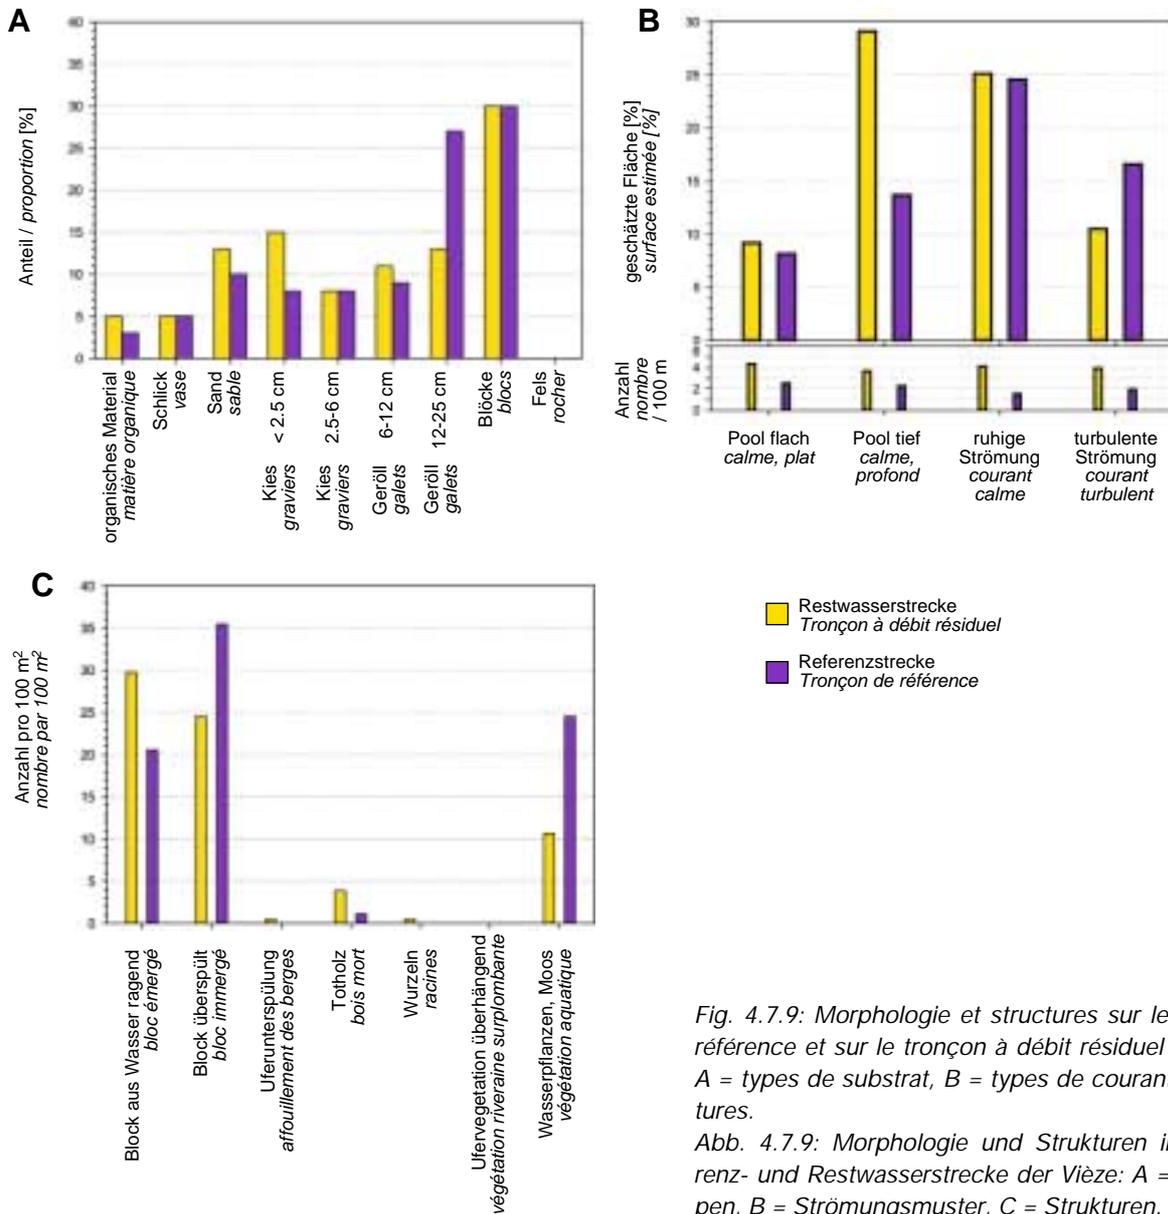
Fig. 4.7.9: Morphologie et structures sur le tronçon de référence et sur le tronçon à débit résiduel de la Vièze: A = types de substrat, B = types de courant, C = structures.
 Abb. 4.7.9: Morphologie und Strukturen in der Referenz- und Restwasserstrecke der Vièze: A = Substrattypen, B = Strömungsmuster, C = Strukturen.

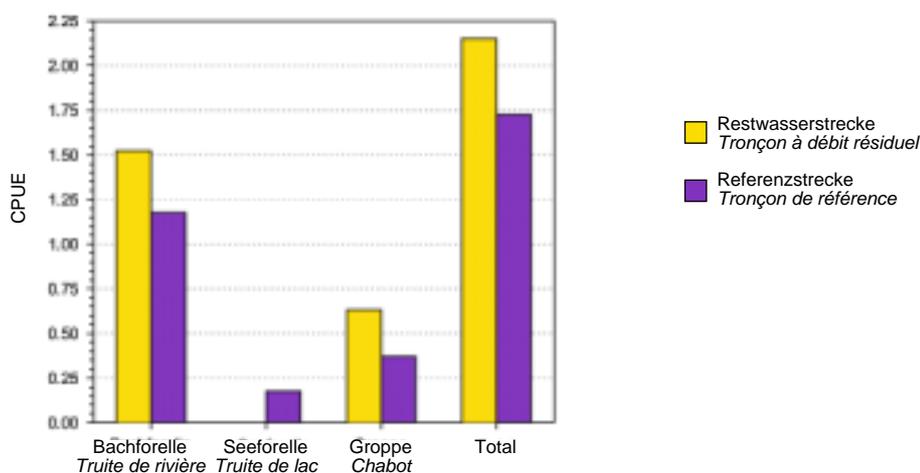
Fig. 4.7.10: Population de poissons dans la Vièze le 6.12.01. CPUE = catch per unit effort.

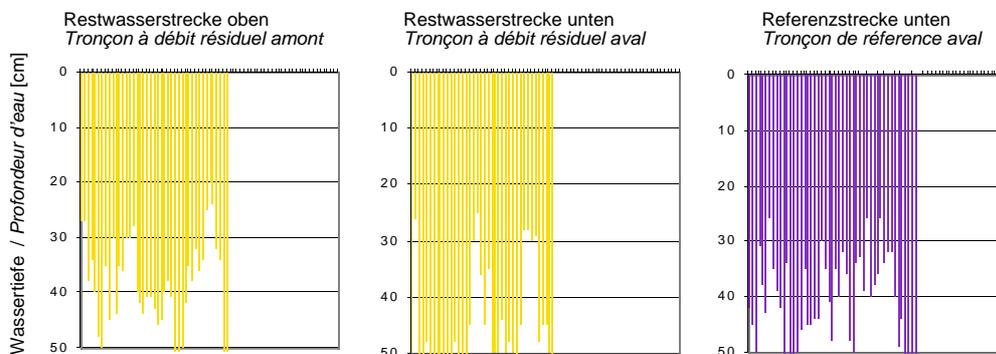
Fig. 4.7.11: Profondeurs d'eau (thalweg) tous les 0.5 m environ sur le tronçon de référence et sur deux secteurs à débits résiduels de la Vièze le 16.1.01.

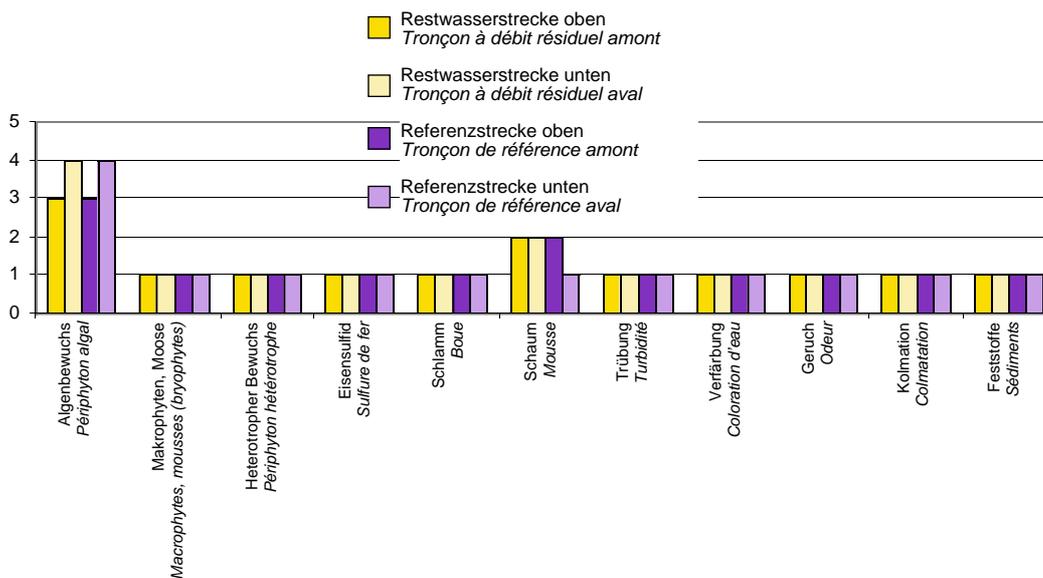
Fig. 4.7.12: Appréciation de l'aspect extérieur de la Vièze le 16.1.01. Le périphyton végétal a été apprécié sur une échelle à 6 degrés, les autres aspects sur une échelle à 3 degrés.

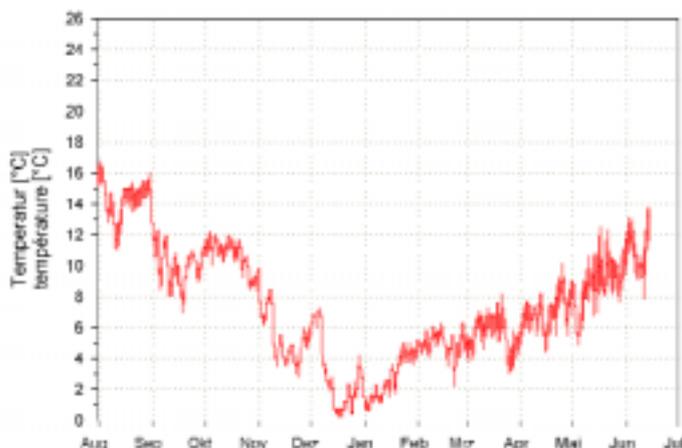
Fig. 4.7.13: Variation de la température dans la Vièze entre août 2001 et mai 2002.

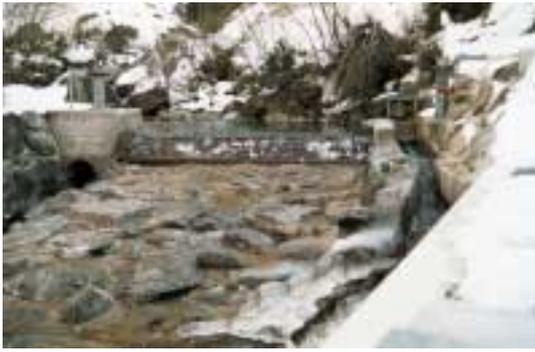
Abb. 4.8.3: Wasserfassung des Vorderen Schächen. Rechts ist die Dotiereinrichtung sichtbar.

Fig. 4.8.3: Prise d'eau du Schächen antérieur. Le dispositif de dotation est visible à droite.

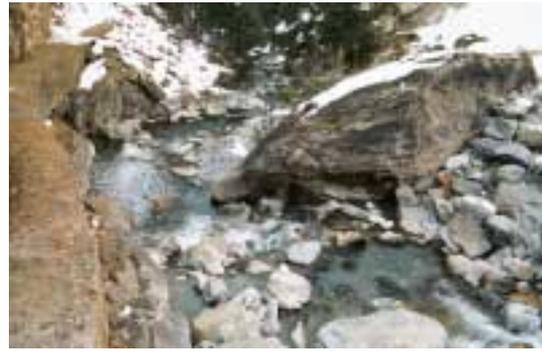
Abb. 4.8.4: Restwasserstrecke des Vorderen Schächen ca. 50 m unterhalb der Wasserentnahme. $Q = 73 \text{ l/s}$.

Fig. 4.8.4: Tronçon à débit résiduel du Schächen antérieur environ 50 m en aval du prélèvement d'eau. $Q = 73 \text{ l/s}$.

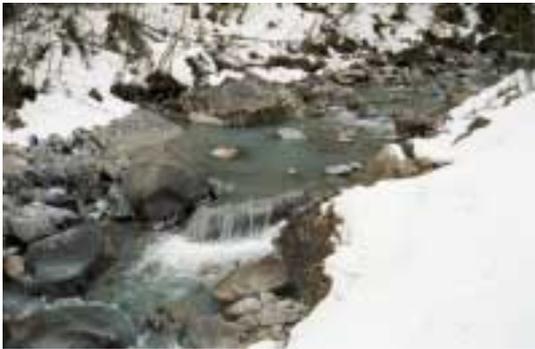
Abb. 4.8.5: Untersuchungsabschnitt in der Restwasserstrecke ca. 150 m oberhalb der Wasserrückgabe. $Q = 137 \text{ l/s}$.

Fig. 4.8.5: Secteur d'analyse sur le tronçon à débit résiduel env. 150 m en amont de la restitution d'eau. $Q = 137 \text{ l/s}$.

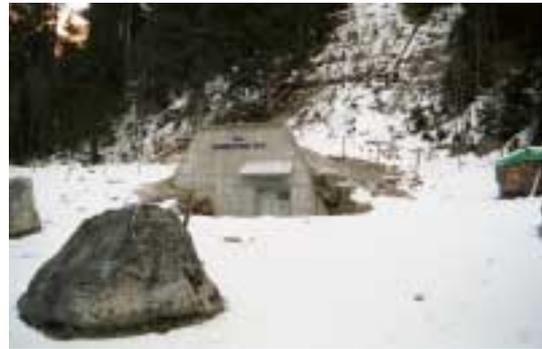
Abb. 4.8.6: Wasserkraftwerk Äsch.

Fig. 4.8.6: Aménagement hydroélectrique d'Äsch.

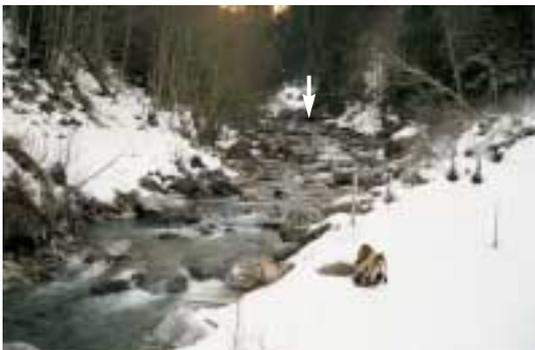
Abb. 4.8.7: Referenzabschnitt des Vorderen Schächen unterhalb der Wasserrückgabe (Pfeil).

Fig. 4.8.7: Secteur de référence du Schächen antérieur en aval de la restitution d'eau (flèche).

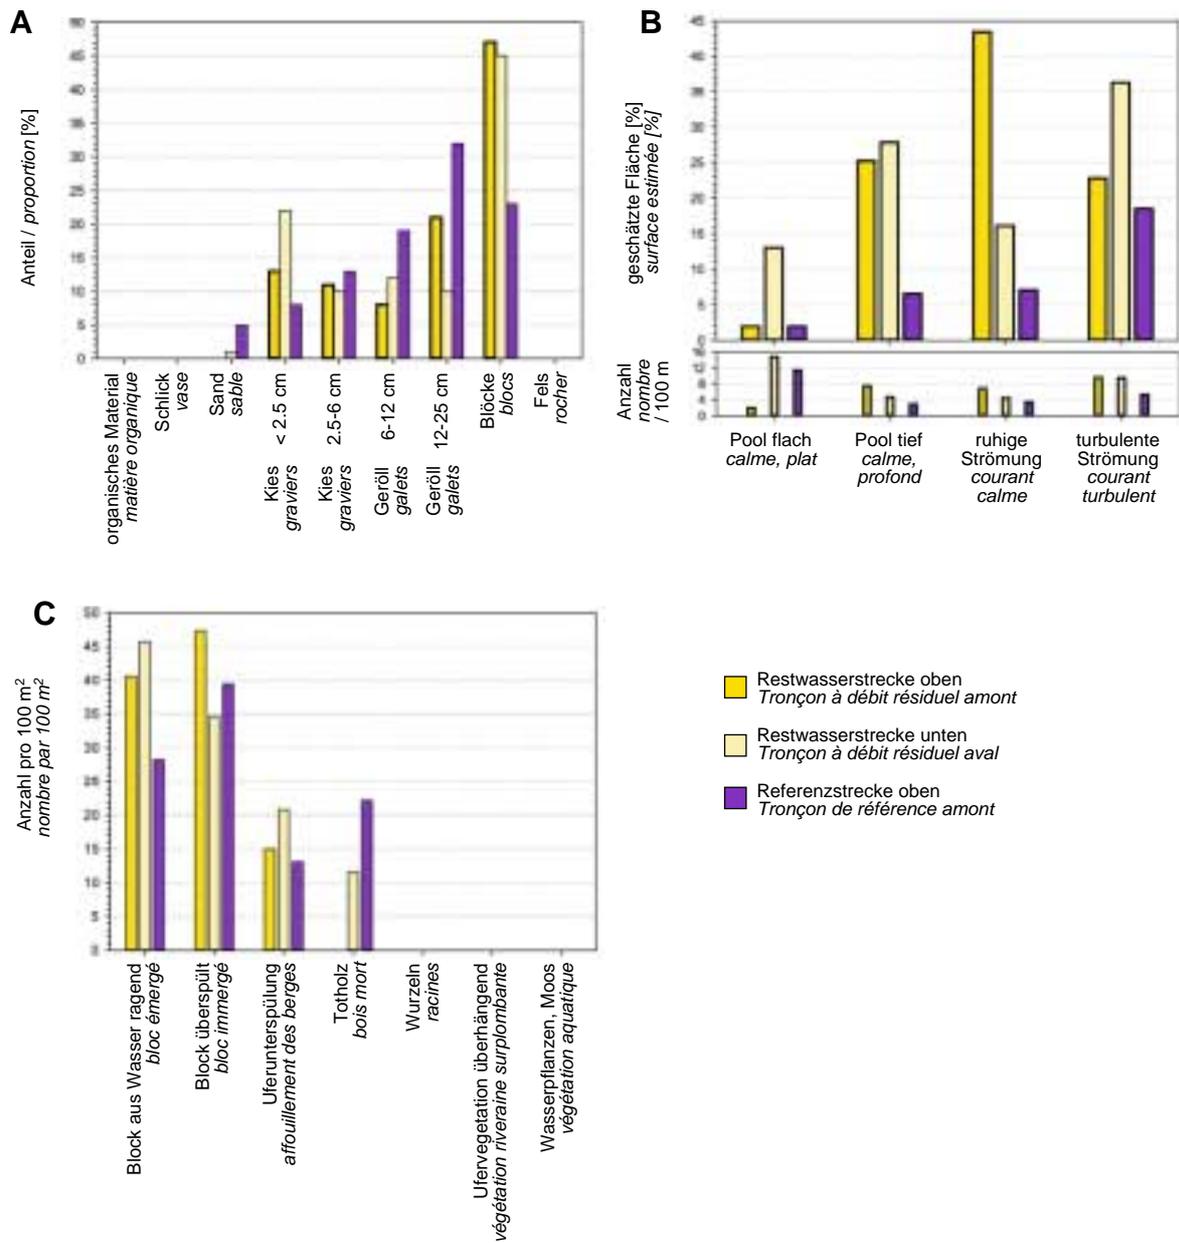
Abb. 4.8.8: Morphologie und Strukturen in der Referenz- und Restwasserstrecke des Vorderen Schächen: A = Substrattypen, B = Strömungsmuster, C = Strukturen.

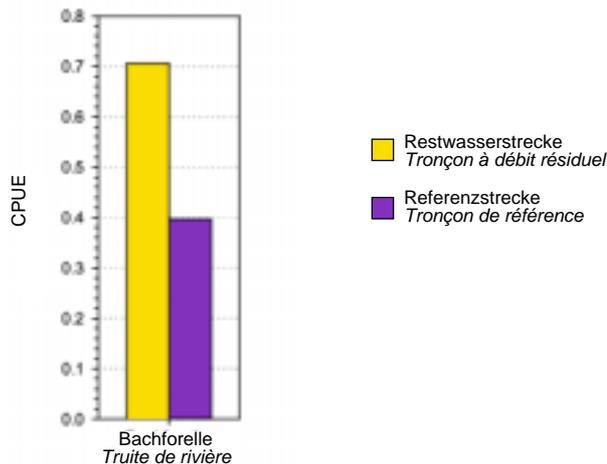
Abb. 4.8.9: Fischbestand im Vorderen Schächen am 1.5.02.

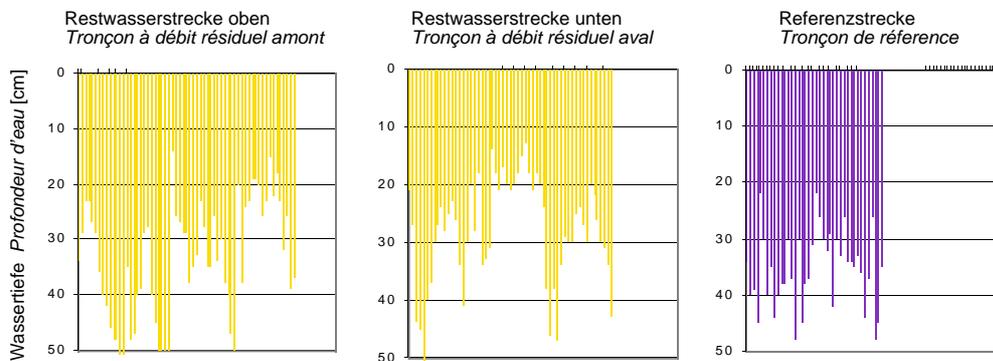
Abb. 4.8.10: Wassertiefen (Talweg) in der Referenz- und in zwei Restwasserabschnitten des Vorderen Schächen (Abstand ca. 0.5 m) am 11.12.01.

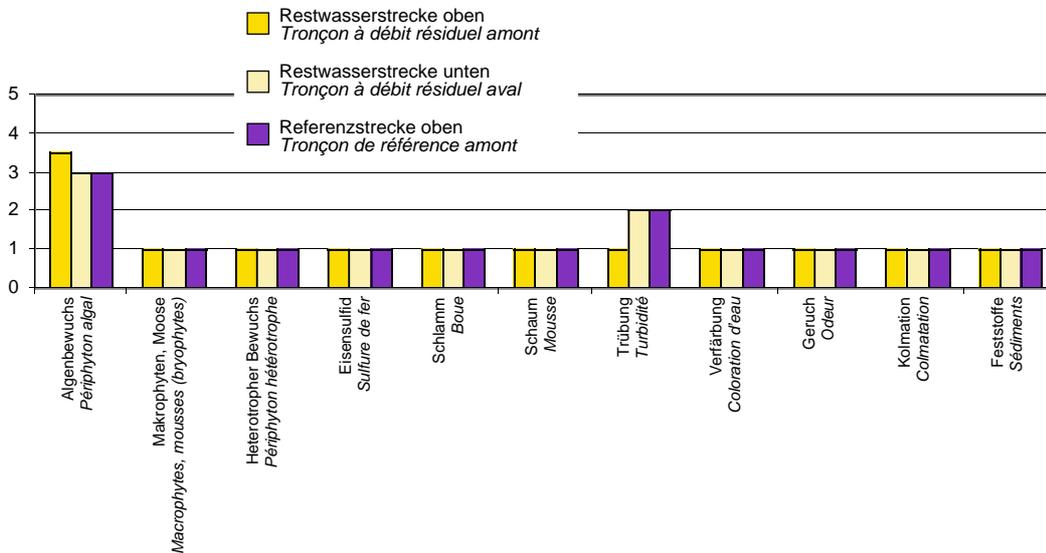
Abb. 4.8.11: Beurteilung des Äusseren Aspektes im Vorderen Schächten am 11.12.01. Der pflanzliche Bewuchs wurde 6-stufig, die übrigen Aspekte mit einer 3-stufigen Skala beurteilt.
